НЕДЕЛЯ МЕТАЛЛОВ В МОСКВЕ

Сборник трудов конференций

ОБЕСПЕЧЕНИЕ ПРОЧНОСТНОЙ НАДЕЖНОСТИ МЕТАЛЛУРГИЧЕСКИХ МАШИН – ОСНОВА МОДЕРНИЗАЦИИ МЕТАЛЛУРГИЧЕСКОГО КОМПЛЕКСА РОССИИ

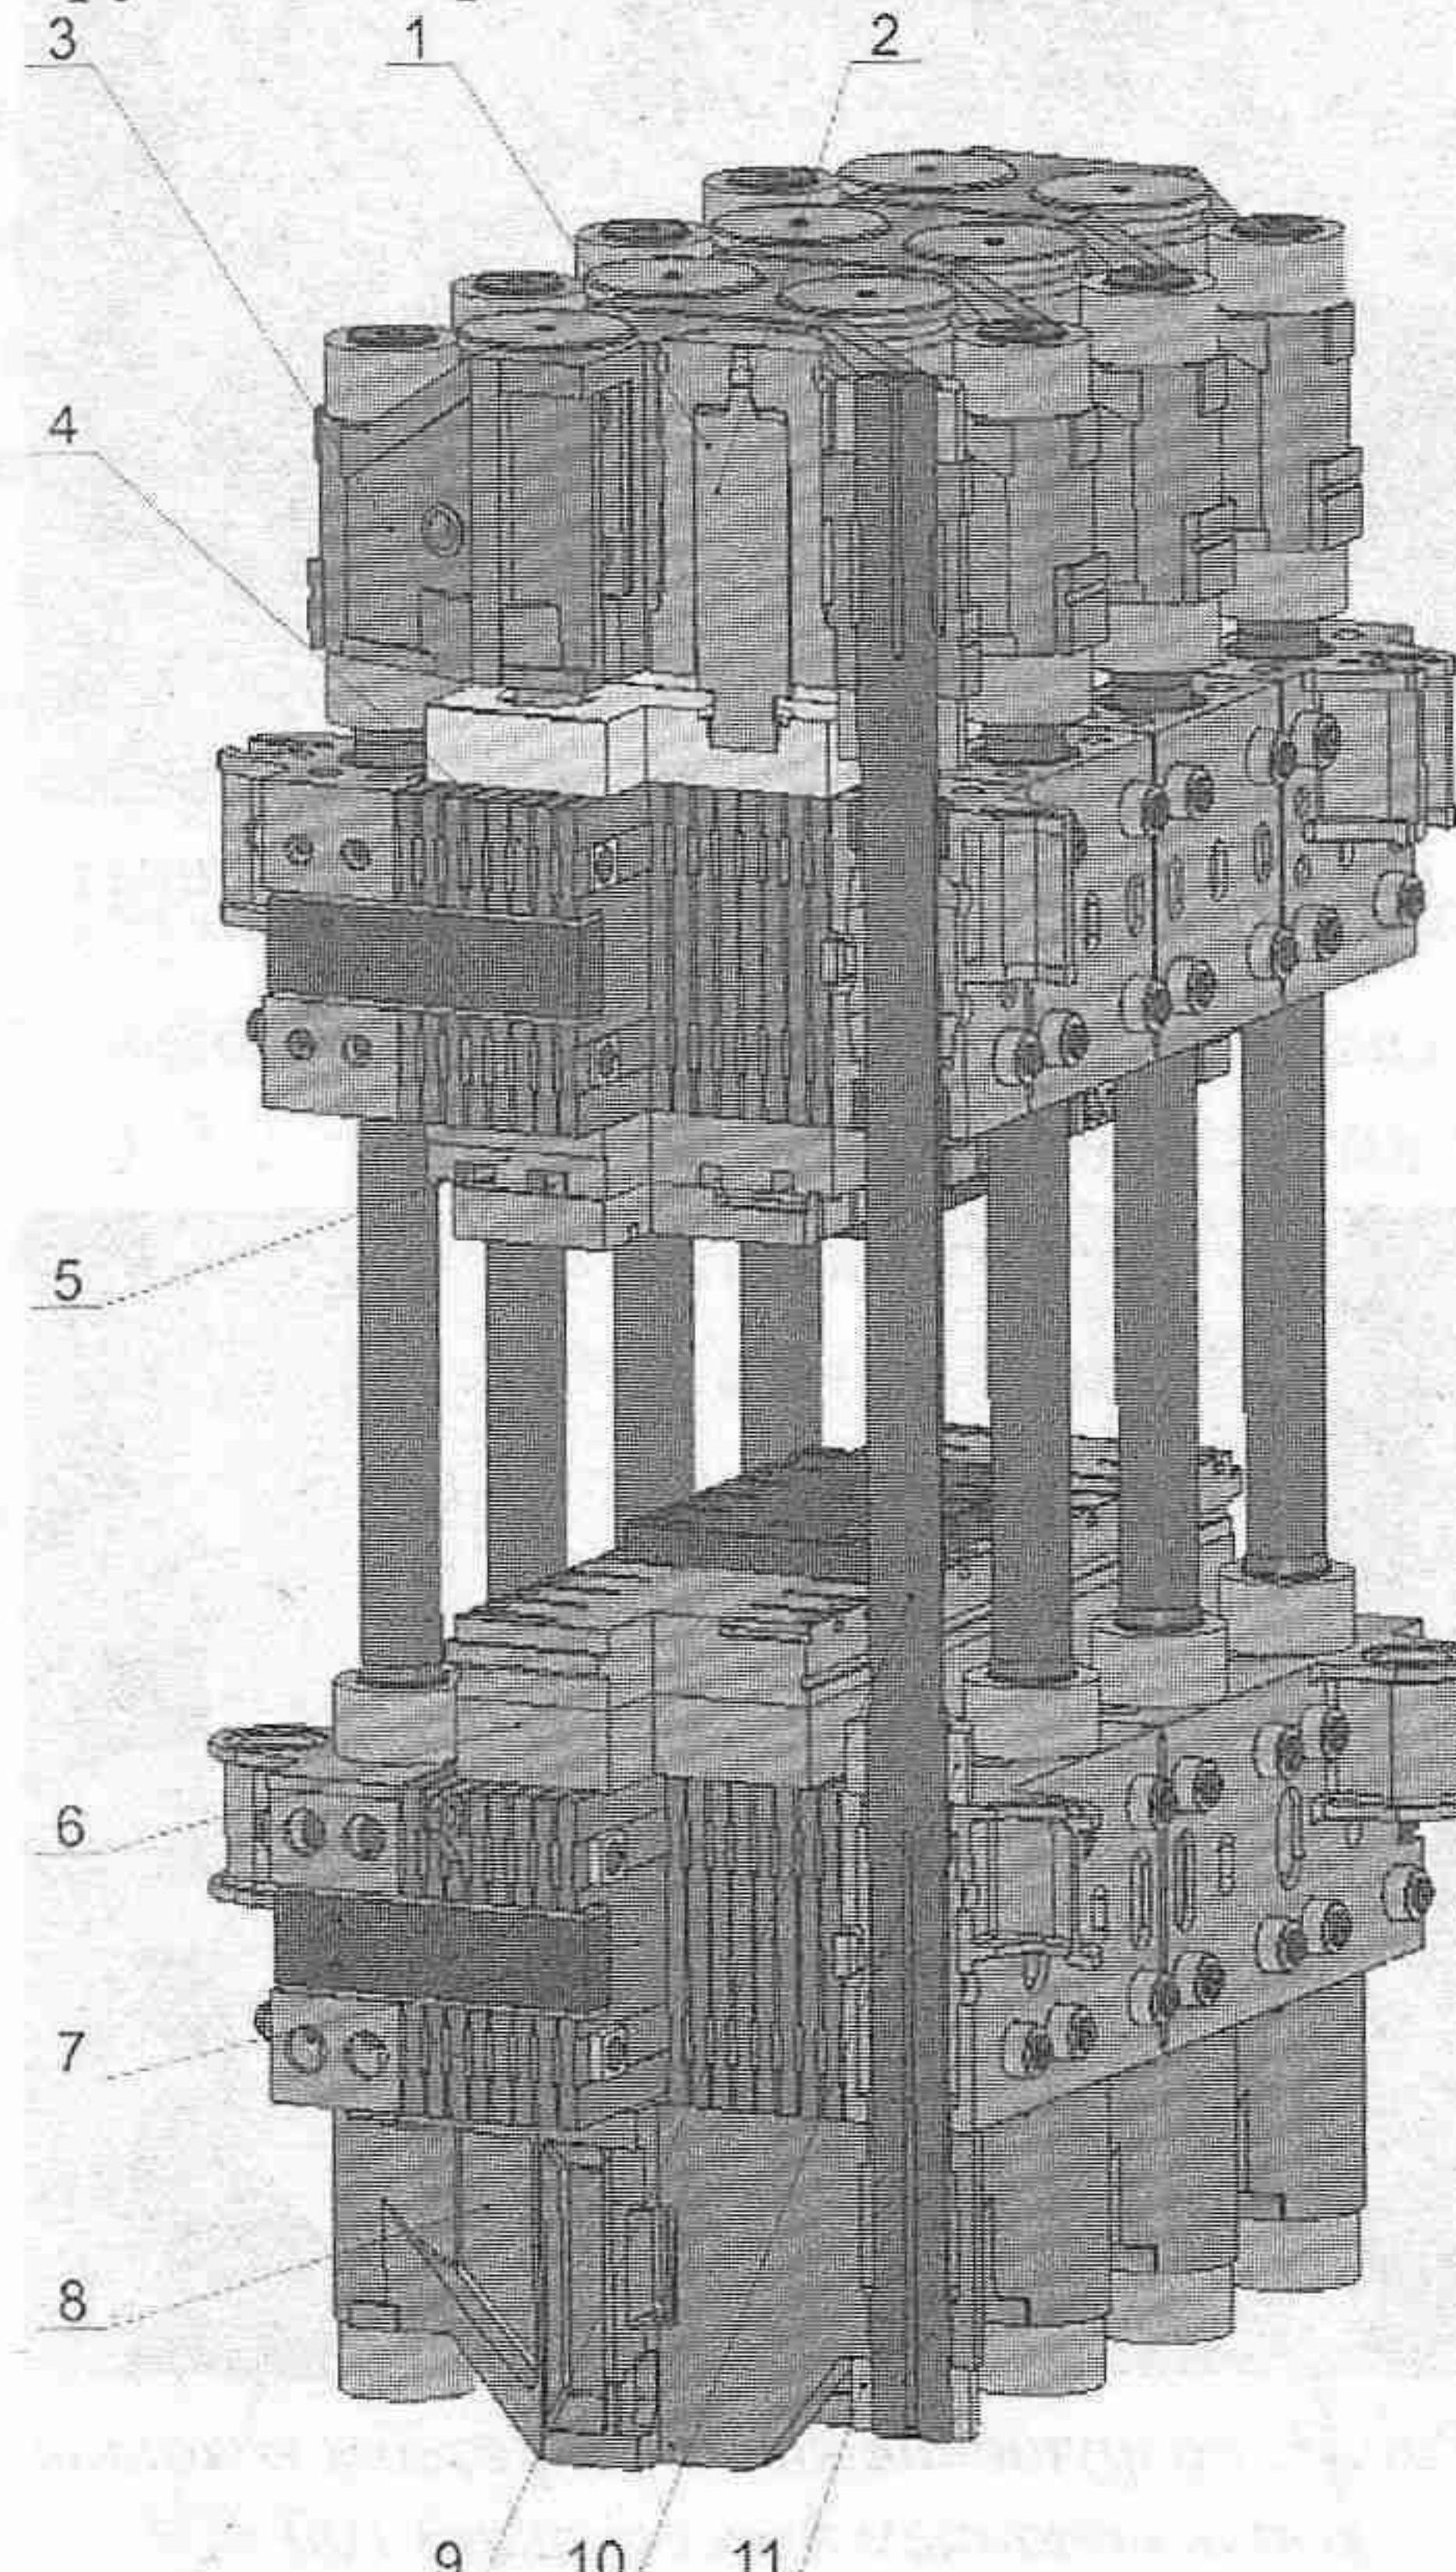
Рис. 1. Гидравлический пресс конструкции УЗТМ силой 300 МН

1 – гидроцилиндр; 2 – плунжер; 3 – попечина верхняя; 4 – продольные балки подвижной попечины; 5 – плиты верхнего штампового набора; 6 – плиты нижнего штампового набора; 7 – основание нижнее;

8 – попечина нижняя; 9 – колонна;
10 – гайка внутренняя; 11 – гайка внешняя

лей иллюстрирует математическая модель гидравлического пресса конструкции УЗТМ силой 300 МН (рис. 1). Силу пресса создают рабочие цилиндры 1, расположенные в архитравах 3. В цилиндрах под действием давления рабочей жидкости перемещаются плунжеры 2, передающие нагрузку на подвижную поперечину 3. Через плиты верхнего штампового набора 5, деформируемое тело (на рис. 1 не показано) и плиты нижнего штампового набора 6 нагрузка передается на основание 7, которое опирается на четыре нижние поперечины 8. Колонны 9 передают нагрузку от нижних поперечин к архитравам. Затяжка колонн в поперечинах производится термическим путем. Нагрев колонн производится теплоэлектронагревательными элементами (ТЭНами), размещеными в центральных отверстиях колонн.

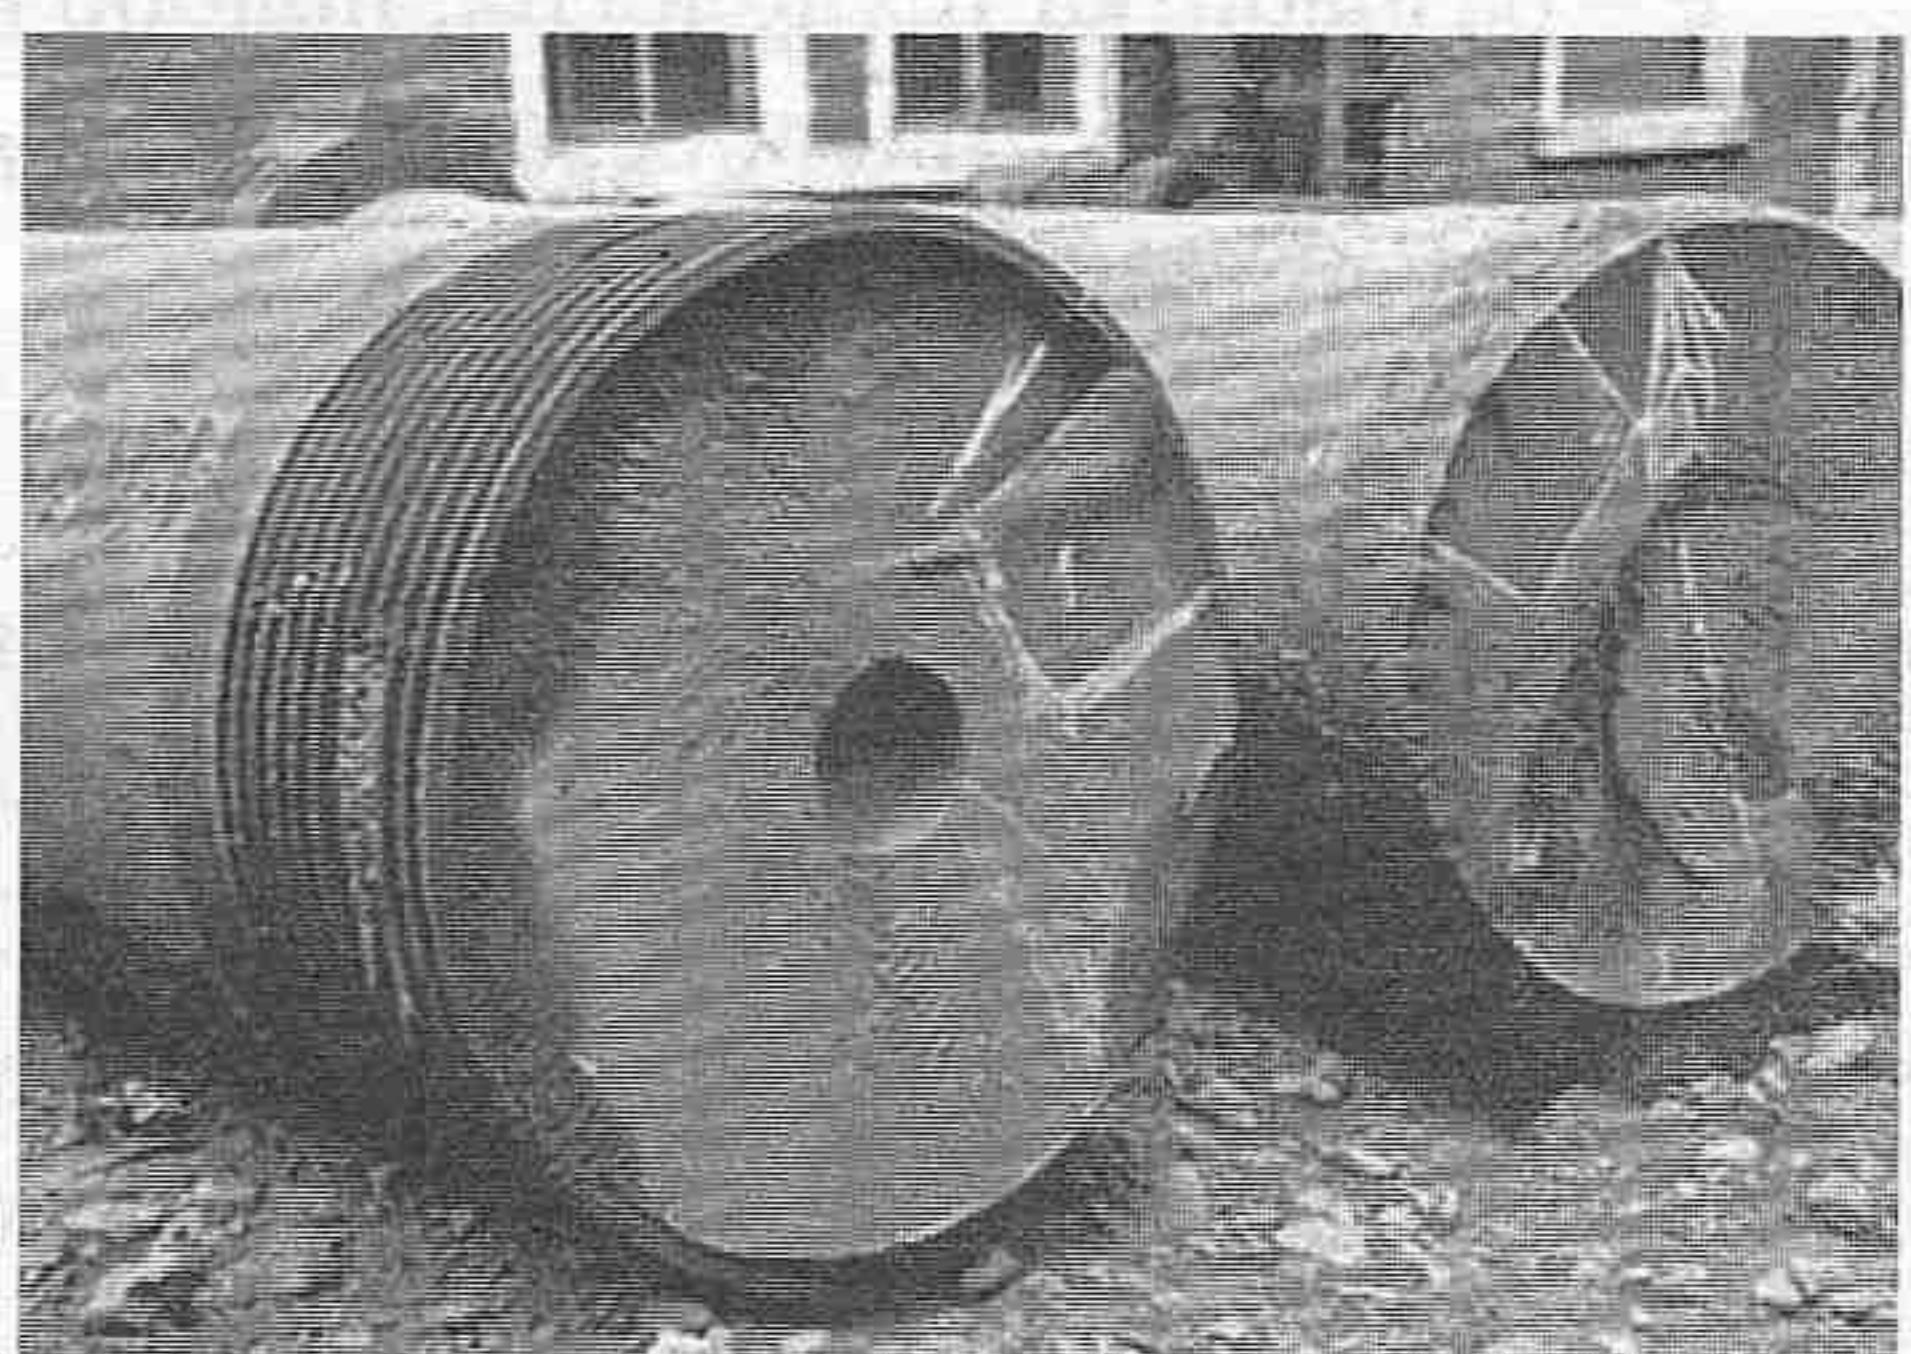
Рис. 2. Поверхности излома разрушенных колонн пресса силой 70 МН для изготовления ж/д колес. Диаметр колонн 600 мм.

1.1. Среди базовых деталей пресса колонна является наиболее простой по геометрической форме, расчету напряженного состояния и прочности колонн посвящено значительное число работ, тем не менее, разрушения колонн составляют наиболее многочисленную группу отказов базовых деталей. Практически во всех случаях была разрушением или повреждена резьба колонн (рис.2).

Проектным режимом работы колонн предусматривается усилие предварительной затяжки колонн в поперечинах, превышающее усилие от рабочей нагрузки. Выполненный нами анализ отказов колонн показал, что все отказы вызваны ослаблением или отсутствием предварительной затяжки. Отсутствие затяжки вызывает значительное увеличение амплитуды напряжений в витках внешней резьбы и раскрытие стыков между гайками колонн и поперечинами. Увеличение амплитуды приводит к возникновению трещин усталости и разрушению колонн по виткам резьбы. Работа колонн с раскрытыми стыками создает условия для возникновения динамических нагрузок и проникновения агрессивной среды. Поэтому до возникновения трещин усталости за счет совместного действия коррозии, ударных нагрузок и фреттинг-износа резьба колонн может быть частично разрушена (рис.3) или полностью уничтожена (рис. 4).

Недостаточная величина или полное отсутствие усилия затяжки колонн вызваны ошибками Поставщика, в результате которых первоначальная затяжка при монтаже пресса не обеспечивает длительной работы колонн в проектных условиях (без раскрытия стыков). Это связано с тем, что инструкции Поставщика по затяжке колонн дают параметры затяжки без учета термических удлинений, связанных с конструктивными особенностями деталей узла колонна-гайки-поперечина и отклонениями в пределах допусков размеров крупногабаритных деталей от номинальных размеров. Кроме того, в инструкциях по монтажу и эксплуатации нет указаний о необходимости определения фактического усилия взаимодействия колонны и колонного стакана, которое возникает после проведения затяжки колонн.

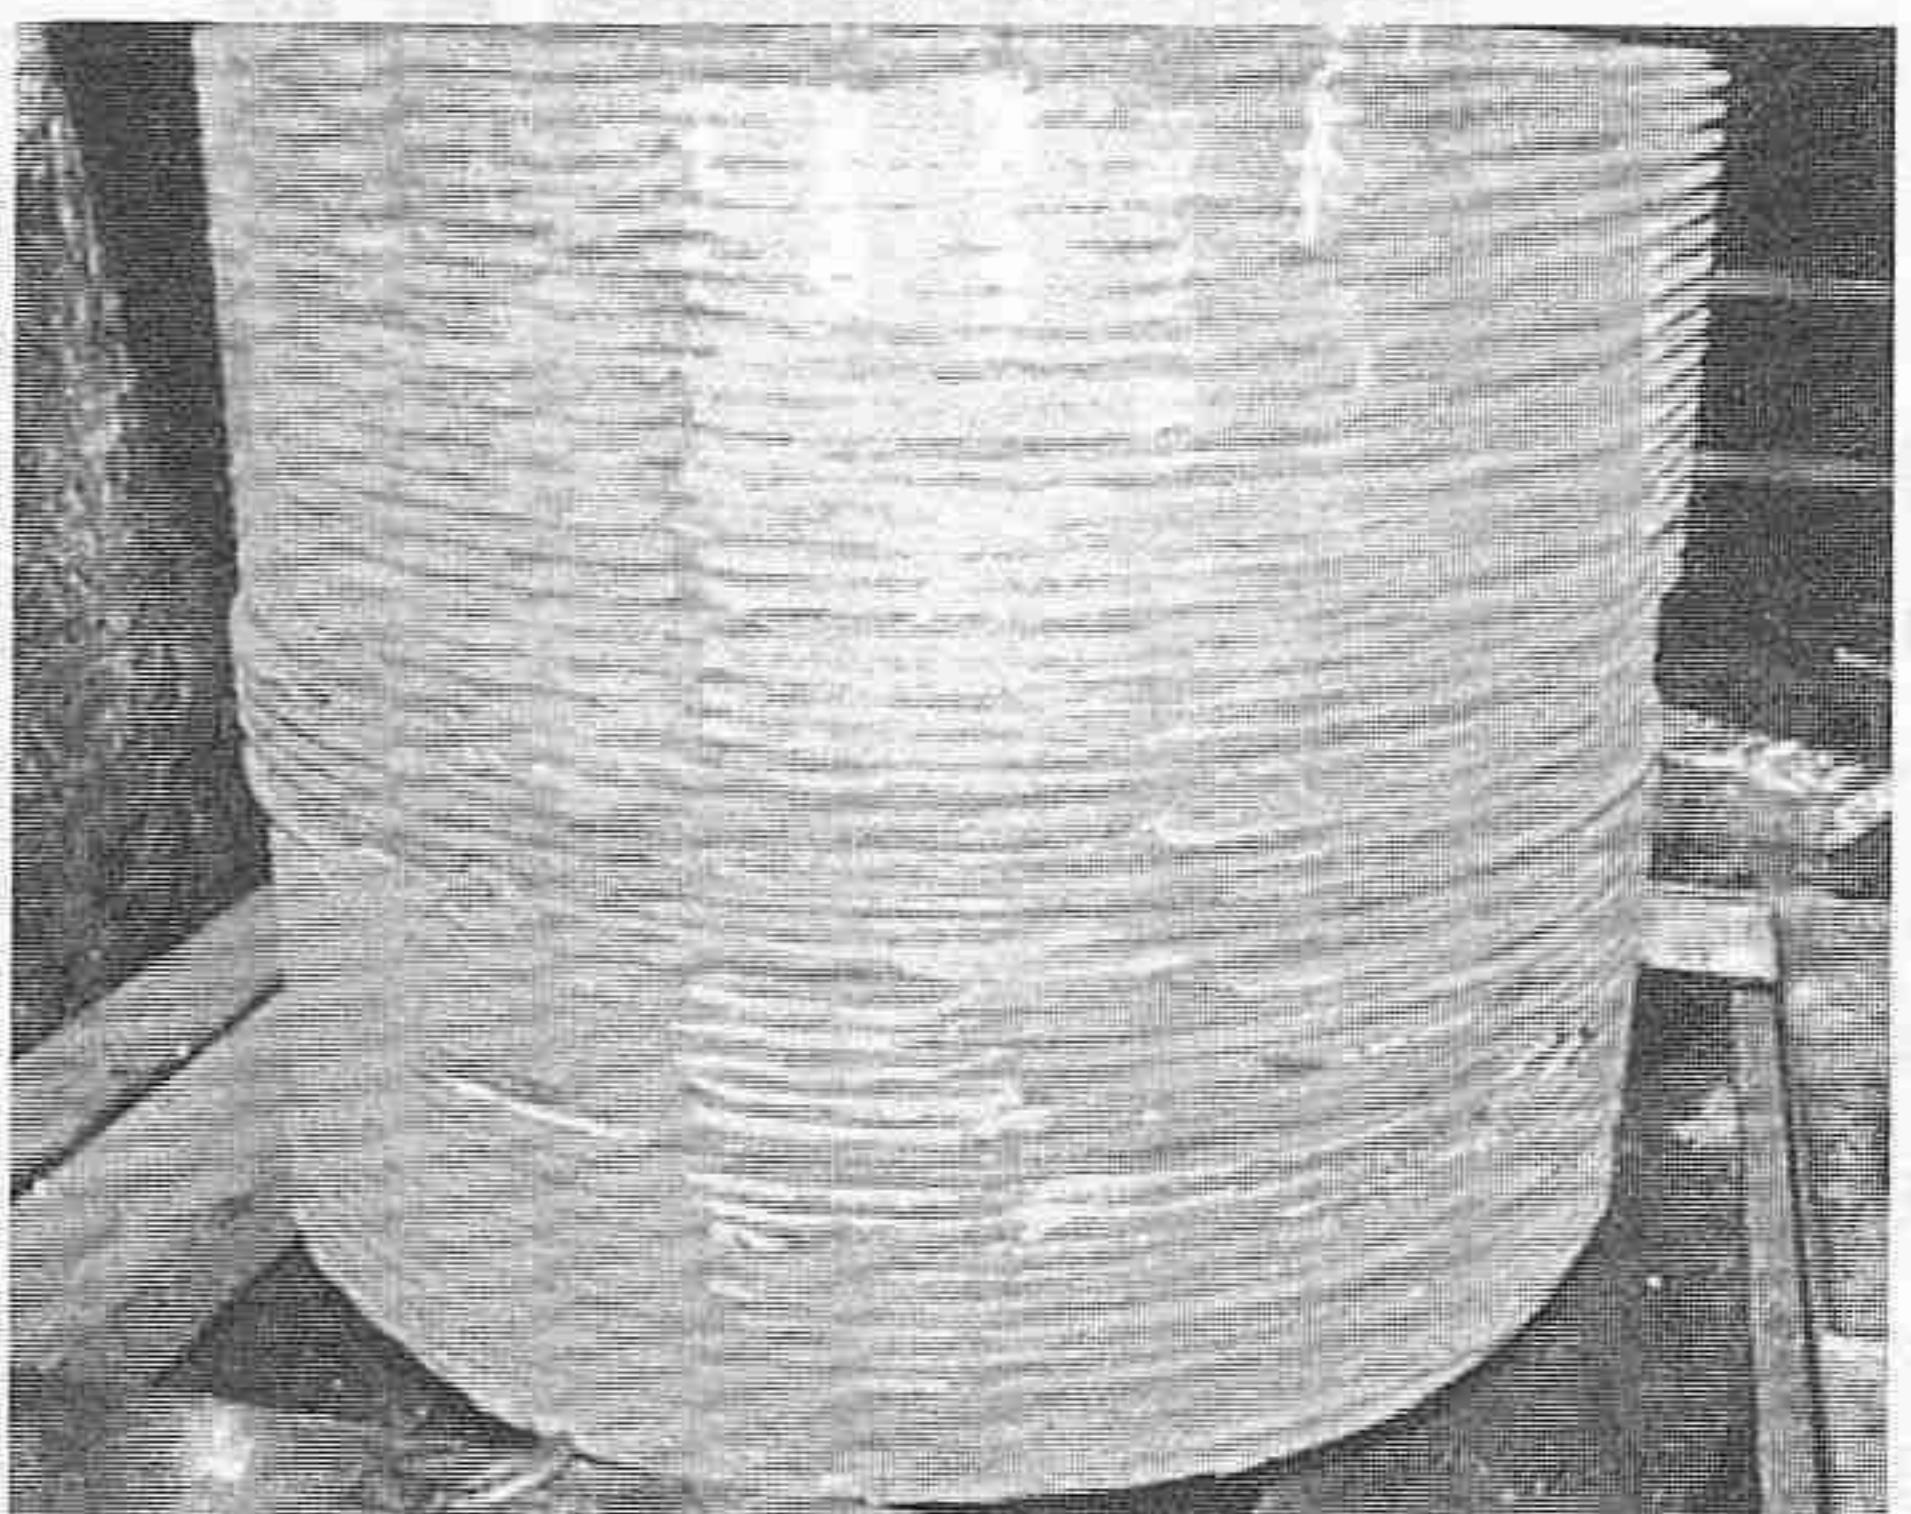
Рис. 3. Разрушение внешней резьбы колонны под основанием пресса силой 100 МН для изготовления ж/д колес. Диаметр колонн 830 мм.

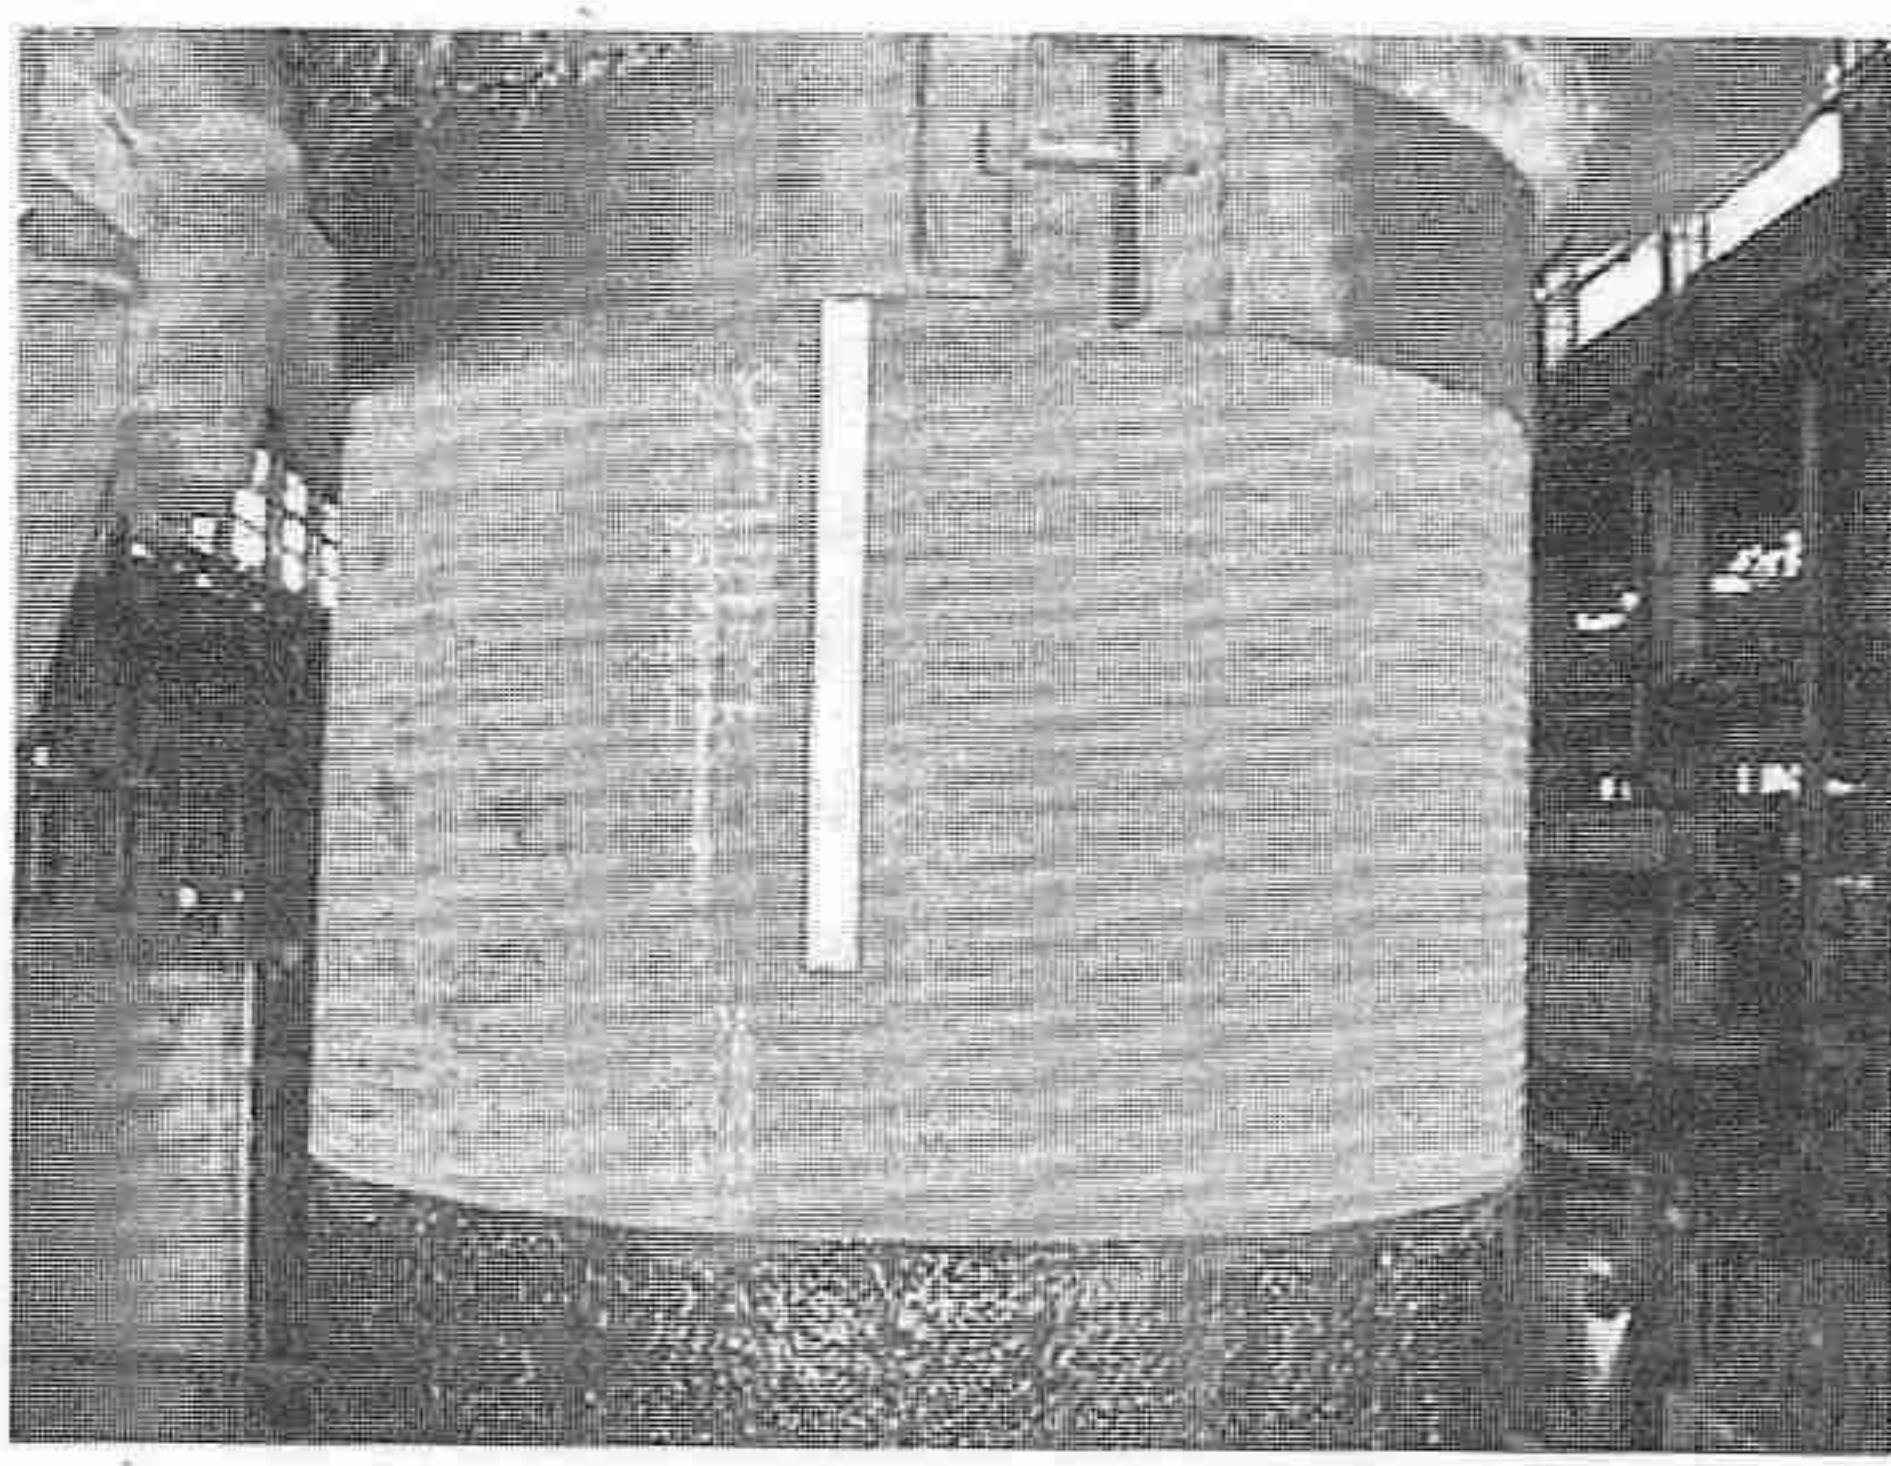
Рис. 4. Общий вид полностью разрушенной внутренней резьбы колонны под архитравом пресса силой 100 МН для объемной штамповки.
Диаметр колонны 800 мм.

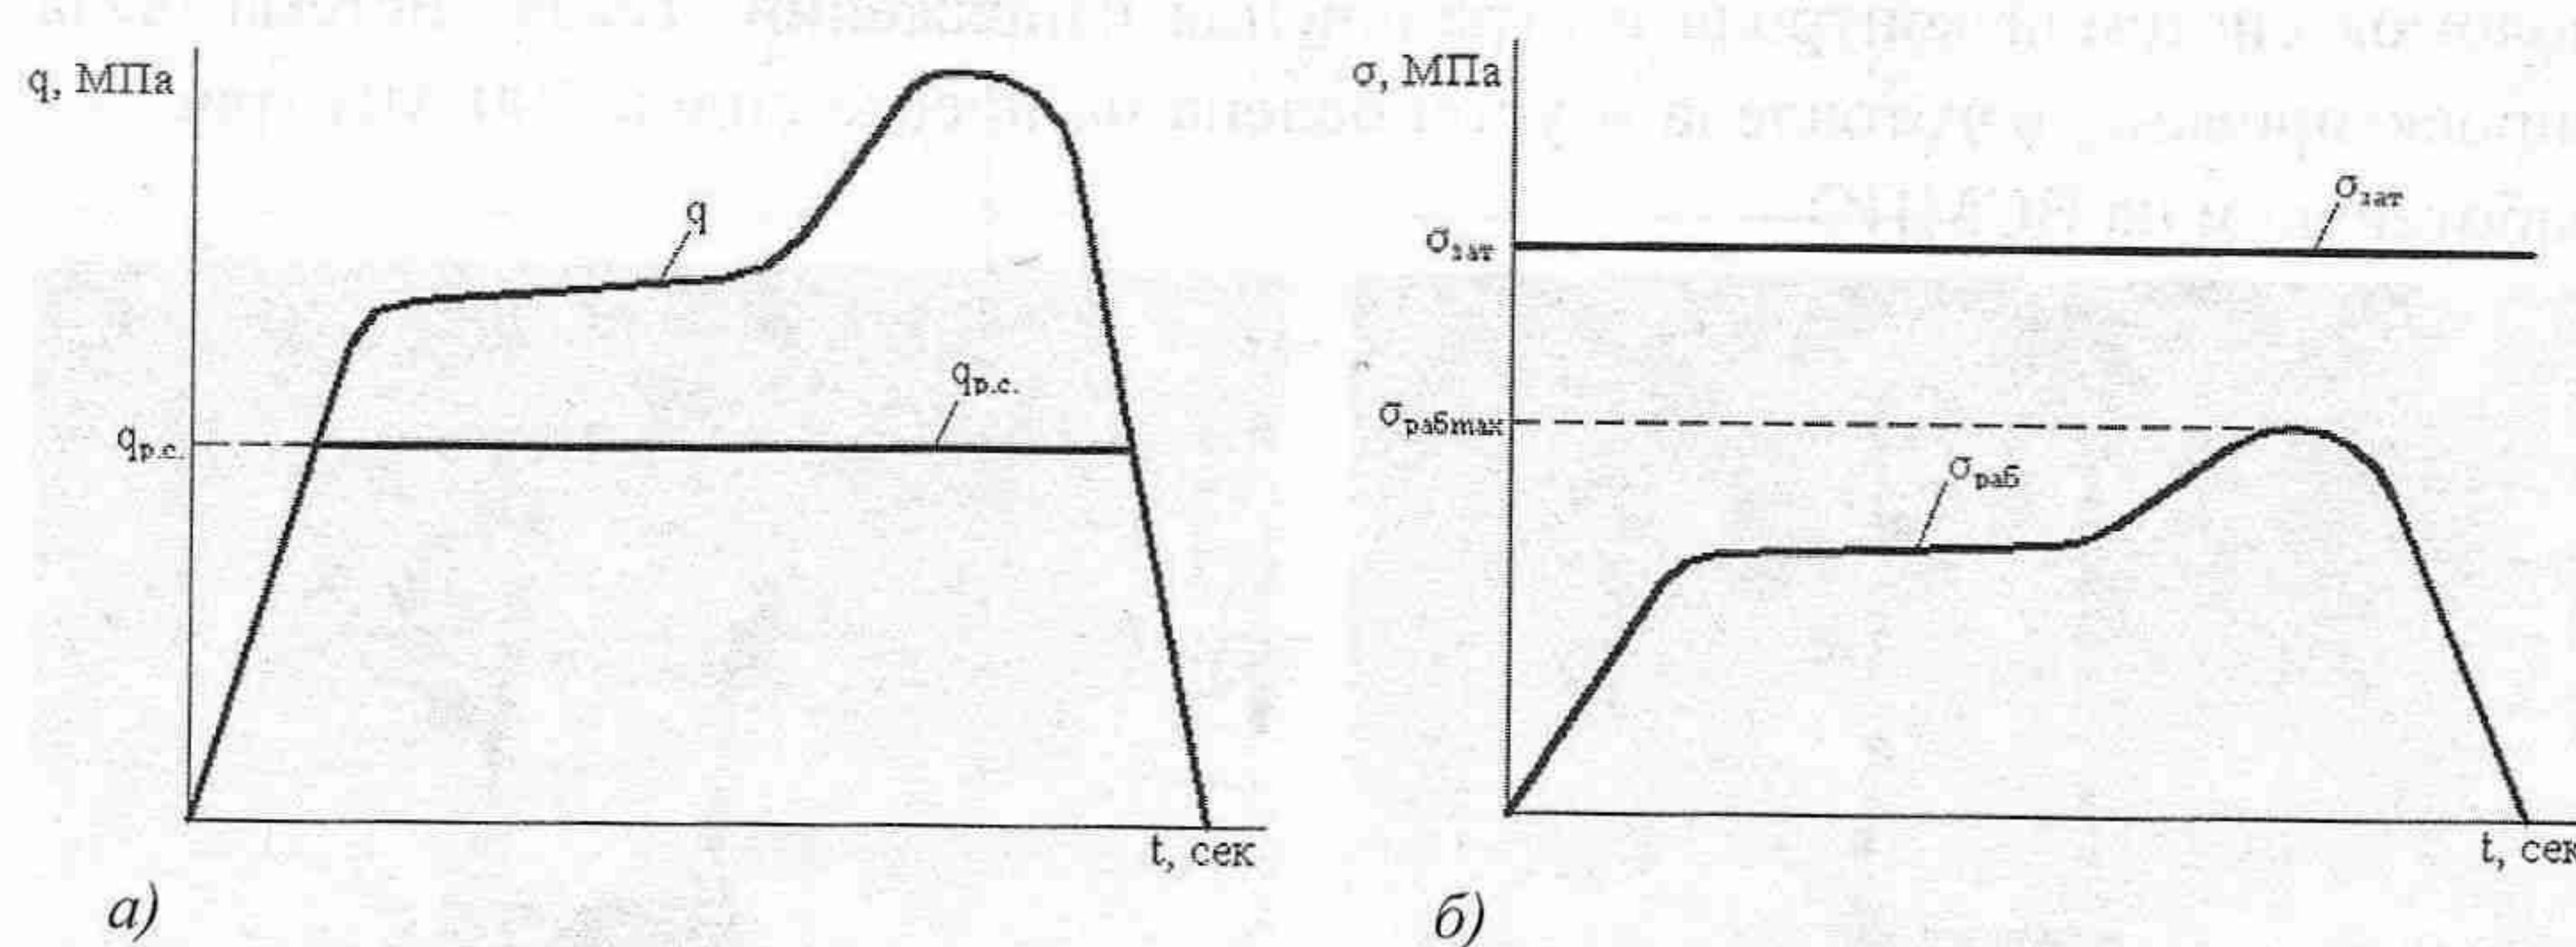
Рис. 5. Контроль усилия затяжки колонн в поперечинах:
а – состояния стыка между гайкой и поперечиной: q – давление в главных цилиндрах; $q_{p.c.}$ – давление, при котором раскрывается стык;
б – контроль запаса по усилию затяжки: σ_{zam} – напряжение в колонном стакане поперечины от усилия затяжки; $\sigma_{rab,max}$ – максимальное напряжение в колонном стакане от рабочей нагрузки; $n = \sigma_{zam}/\sigma_{rab,max}$ – запас по усилию затяжки.

1.2.5. Методика, специальные датчики и программное обеспечение для контроля усилия затяжки между гайкой колонны и поперечиной в процессе эксплуатации. Предусмотрены возможности определения нагрузки по колонне, при которой раскрывается стык, и определения запаса по усилию затяжки.

Результаты контроля раскрытия стыка в процессе рабочего нагружения, которые выводятся на экран, показаны на рис. 5, а. Если стык не раскрывается, датчик регистрирует только давление q , характеризующее режим нагружения пресса. Если стык раскрывается, то на экране появляется горизонтальная прямая $q_{p.c.}$, определяющая давление $q_{p.c.}$, при котором начинается раскрытие стыка.

Результаты определения запаса по усилию затяжки показаны на рис. 5, б. Напряжение $\sigma_{зат}$ от усилия затяжки в колонном стакане имеет отрицательное значение, напряжение от рабочей нагрузки $\sigma_{раб}$ имеет положительное значение, но для наглядности обе кривые показаны выше оси абсцисс. Отношение

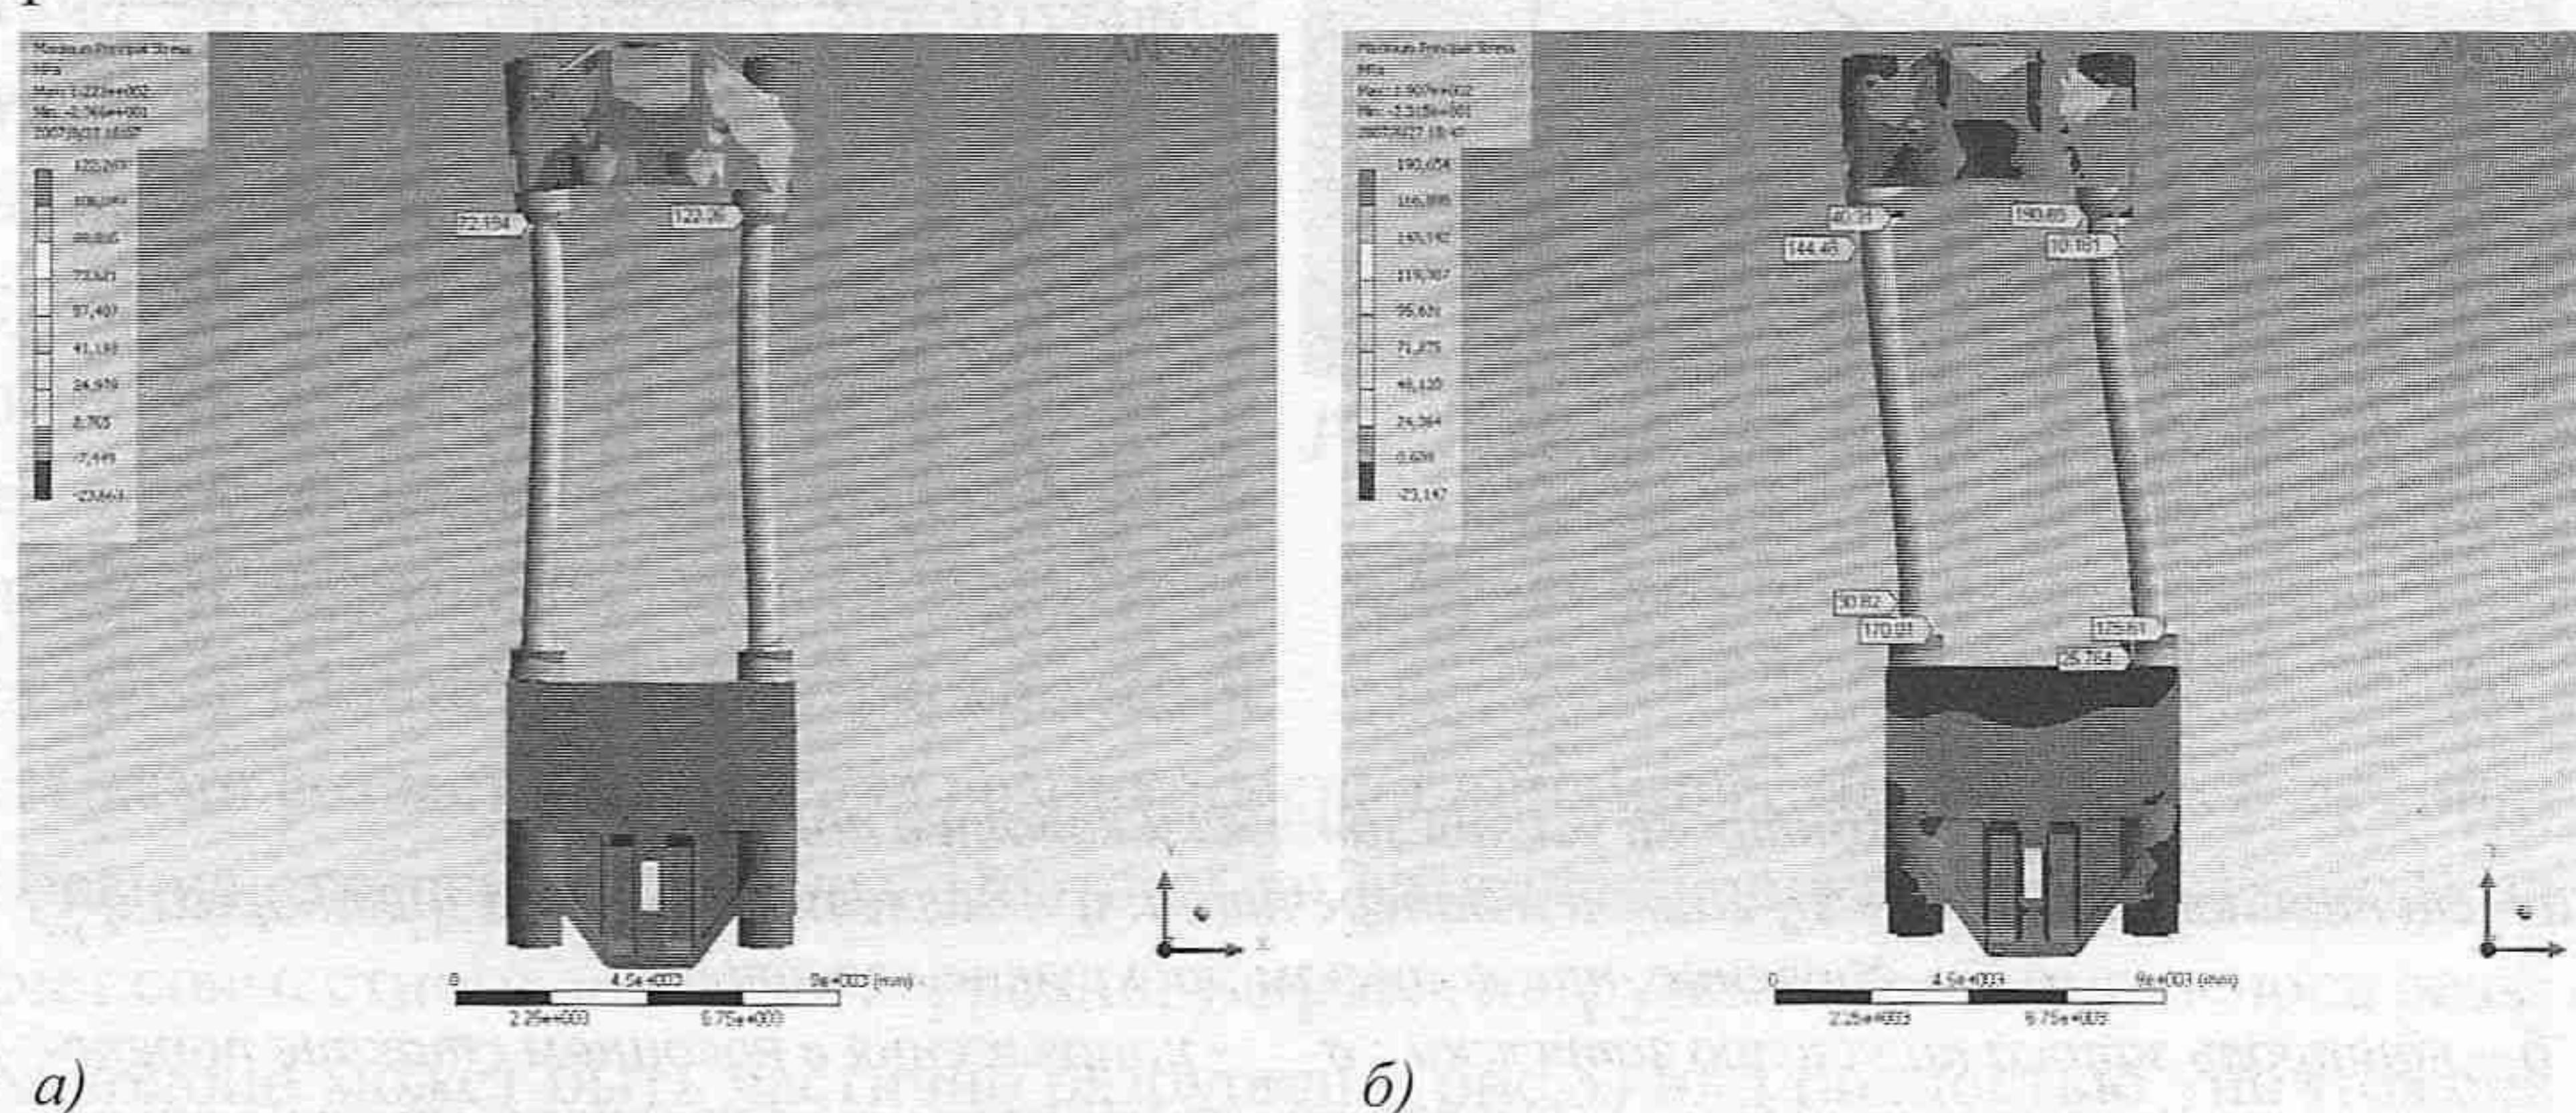
Рис. 6. Максимальные напряжения в колоннах пресса силой 300 МН:
а – центральное нагружение; б – нагружение с эксцентрикситетом 200 мм

Напряженное состояние и прочность колонн мощных штамповочных прессов в значительной степени определяются эксцентрикситетом нагружения пресса (рис. 6). При эксцентриксите 200 мм напряжения в колоннах пресса силой 300 МН возрастают в 1,6 раза по сравнению с центральным нагружением и достигают величины 190 МПа, что превосходит допустимый уровень. В большинстве случаев при штамповке деталей сложной конфигурации величина эксцентрикса остается неизвестной, поэтому колонны должны быть защищены от поломок системой контроля и ограничения напряжений. Такая система была спроектирована, изготовлена и установлена на прессе силой 300 МН (рис. 1), работающем на ВСМПО

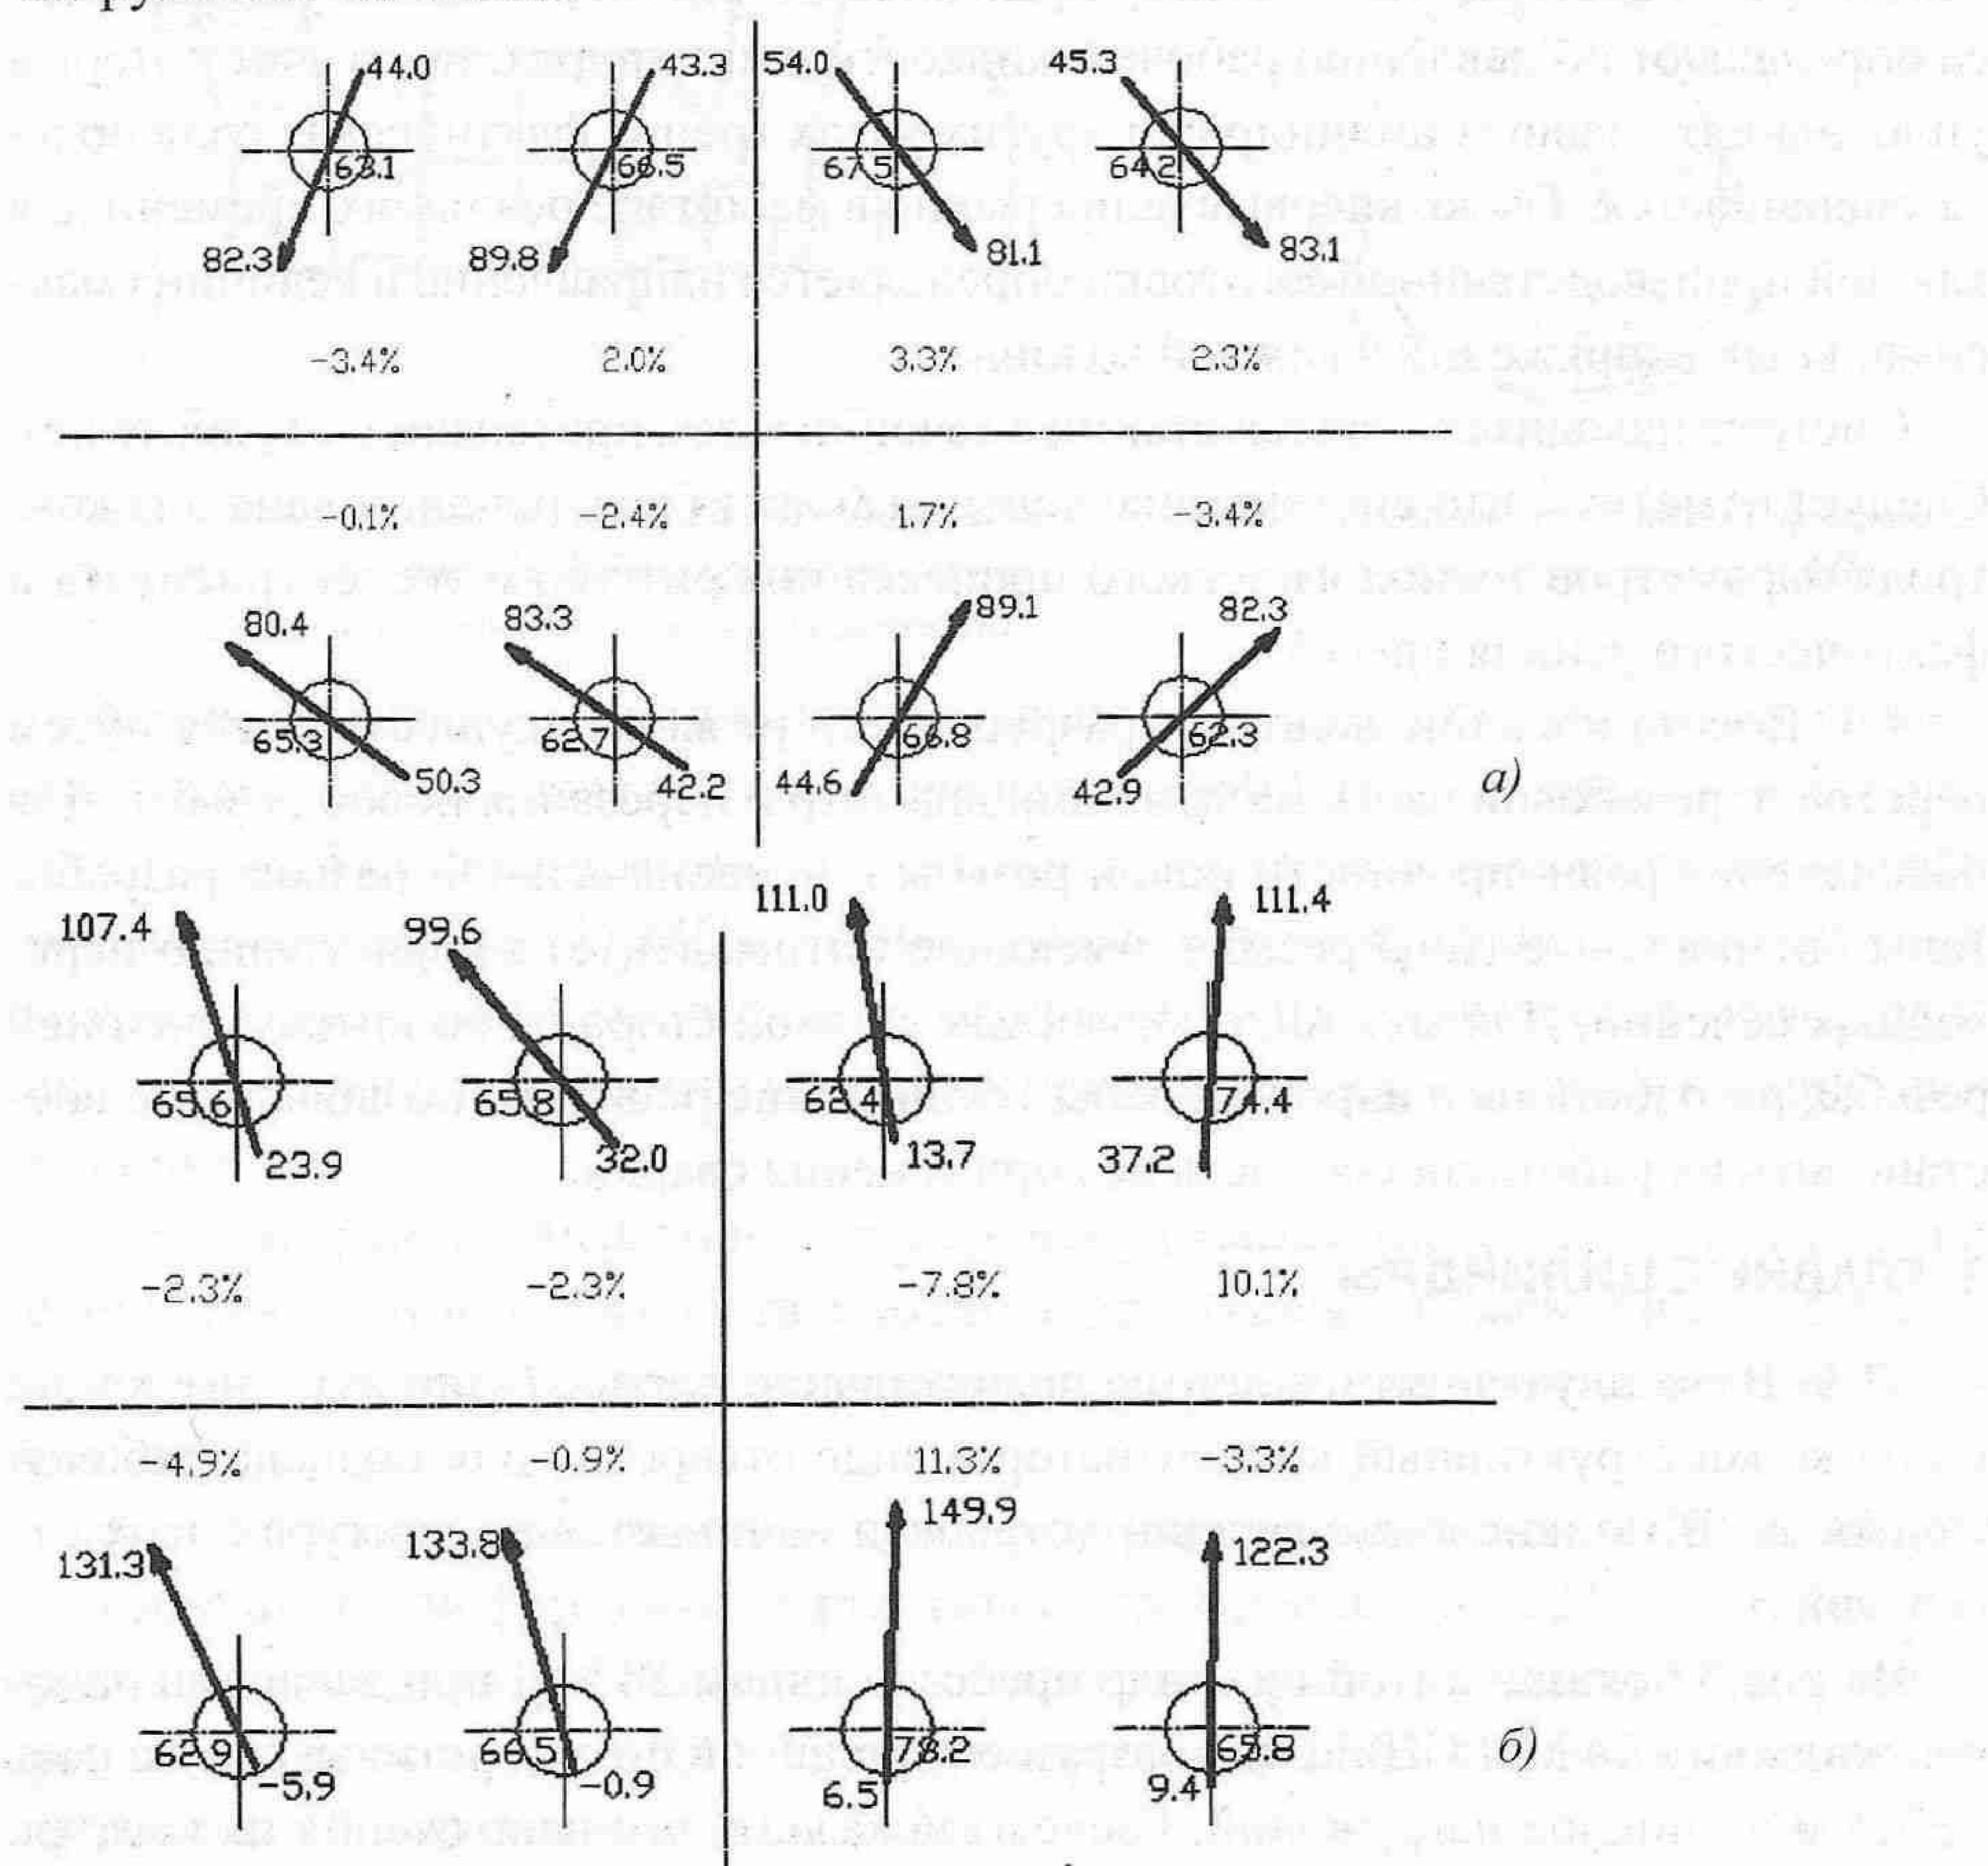
Рис. 7. Информация на экране при штамповке реальных деталей на прессе силой 300 МН:
а – практически центральное нагружение пресса; б – эксцентризитет в направлении по-
перечной оси пресса. Стрелки показывают направление действия максимальных напря-
жений. Цифры в направлении от начала стрелки означают, последовательно, величины
максимальных напряжений, средних по сечению колонны и минимальных напряжений.
% – отклонение нагрузки на колонну от средней.

На рис. 7 на примере реальных штамповок показана выводимая на экран информация. Стрелки дают направления действия максимальных напряжений, а цифры от начала стрелки означают, последовательно, величины максимального напряжения по колонне, среднего по сечению колонны и минимального напряжения. Величины процентов дают отклонение нагрузки по колонне от средней нагрузки по колоннам.

По направлению стрелок на рис. 7,а можно видеть, что при штамповке заготовки нагружение пресса было практически центральным. При штамповке другой заготовки (рис. 7, б) возник эксцентризитет нагружения в направлении поперечной оси пресса. В обоих случаях усилия прессования были одинаковыми, о чем можно судить по напряженному состоянию колонн. В первом случае среднее напряжение по колонне составляет 64,76 МПа, во втором случае 65,66 МПа, т.е. разница меньше 0,01, что находится в пределах точности измерения и задания нагрузки на прессе. Максимальные напряжения в колоннах составляют в первом случае 90 МПа, во втором 150 МПа, т.е. различаются в 1,67 раза. Сила пресса, найденная по средним напряжениям в колоннах, составила 23 578 т.
