НЕДЕЛЯ МЕТАЛЛОВ В МОСКВЕ

Сборник трудов конференций

ОБЕСПЕЧЕНИЕ ПРОЧНОСТНОЙ НАДЕЖНОСТИ МЕТАЛЛУРГИЧЕСКИХ МАШИН – ОСНОВА МОДЕРНИЗАЦИИ МЕТАЛЛУРГИЧЕСКОГО КОМПЛЕКСА РОССИИ

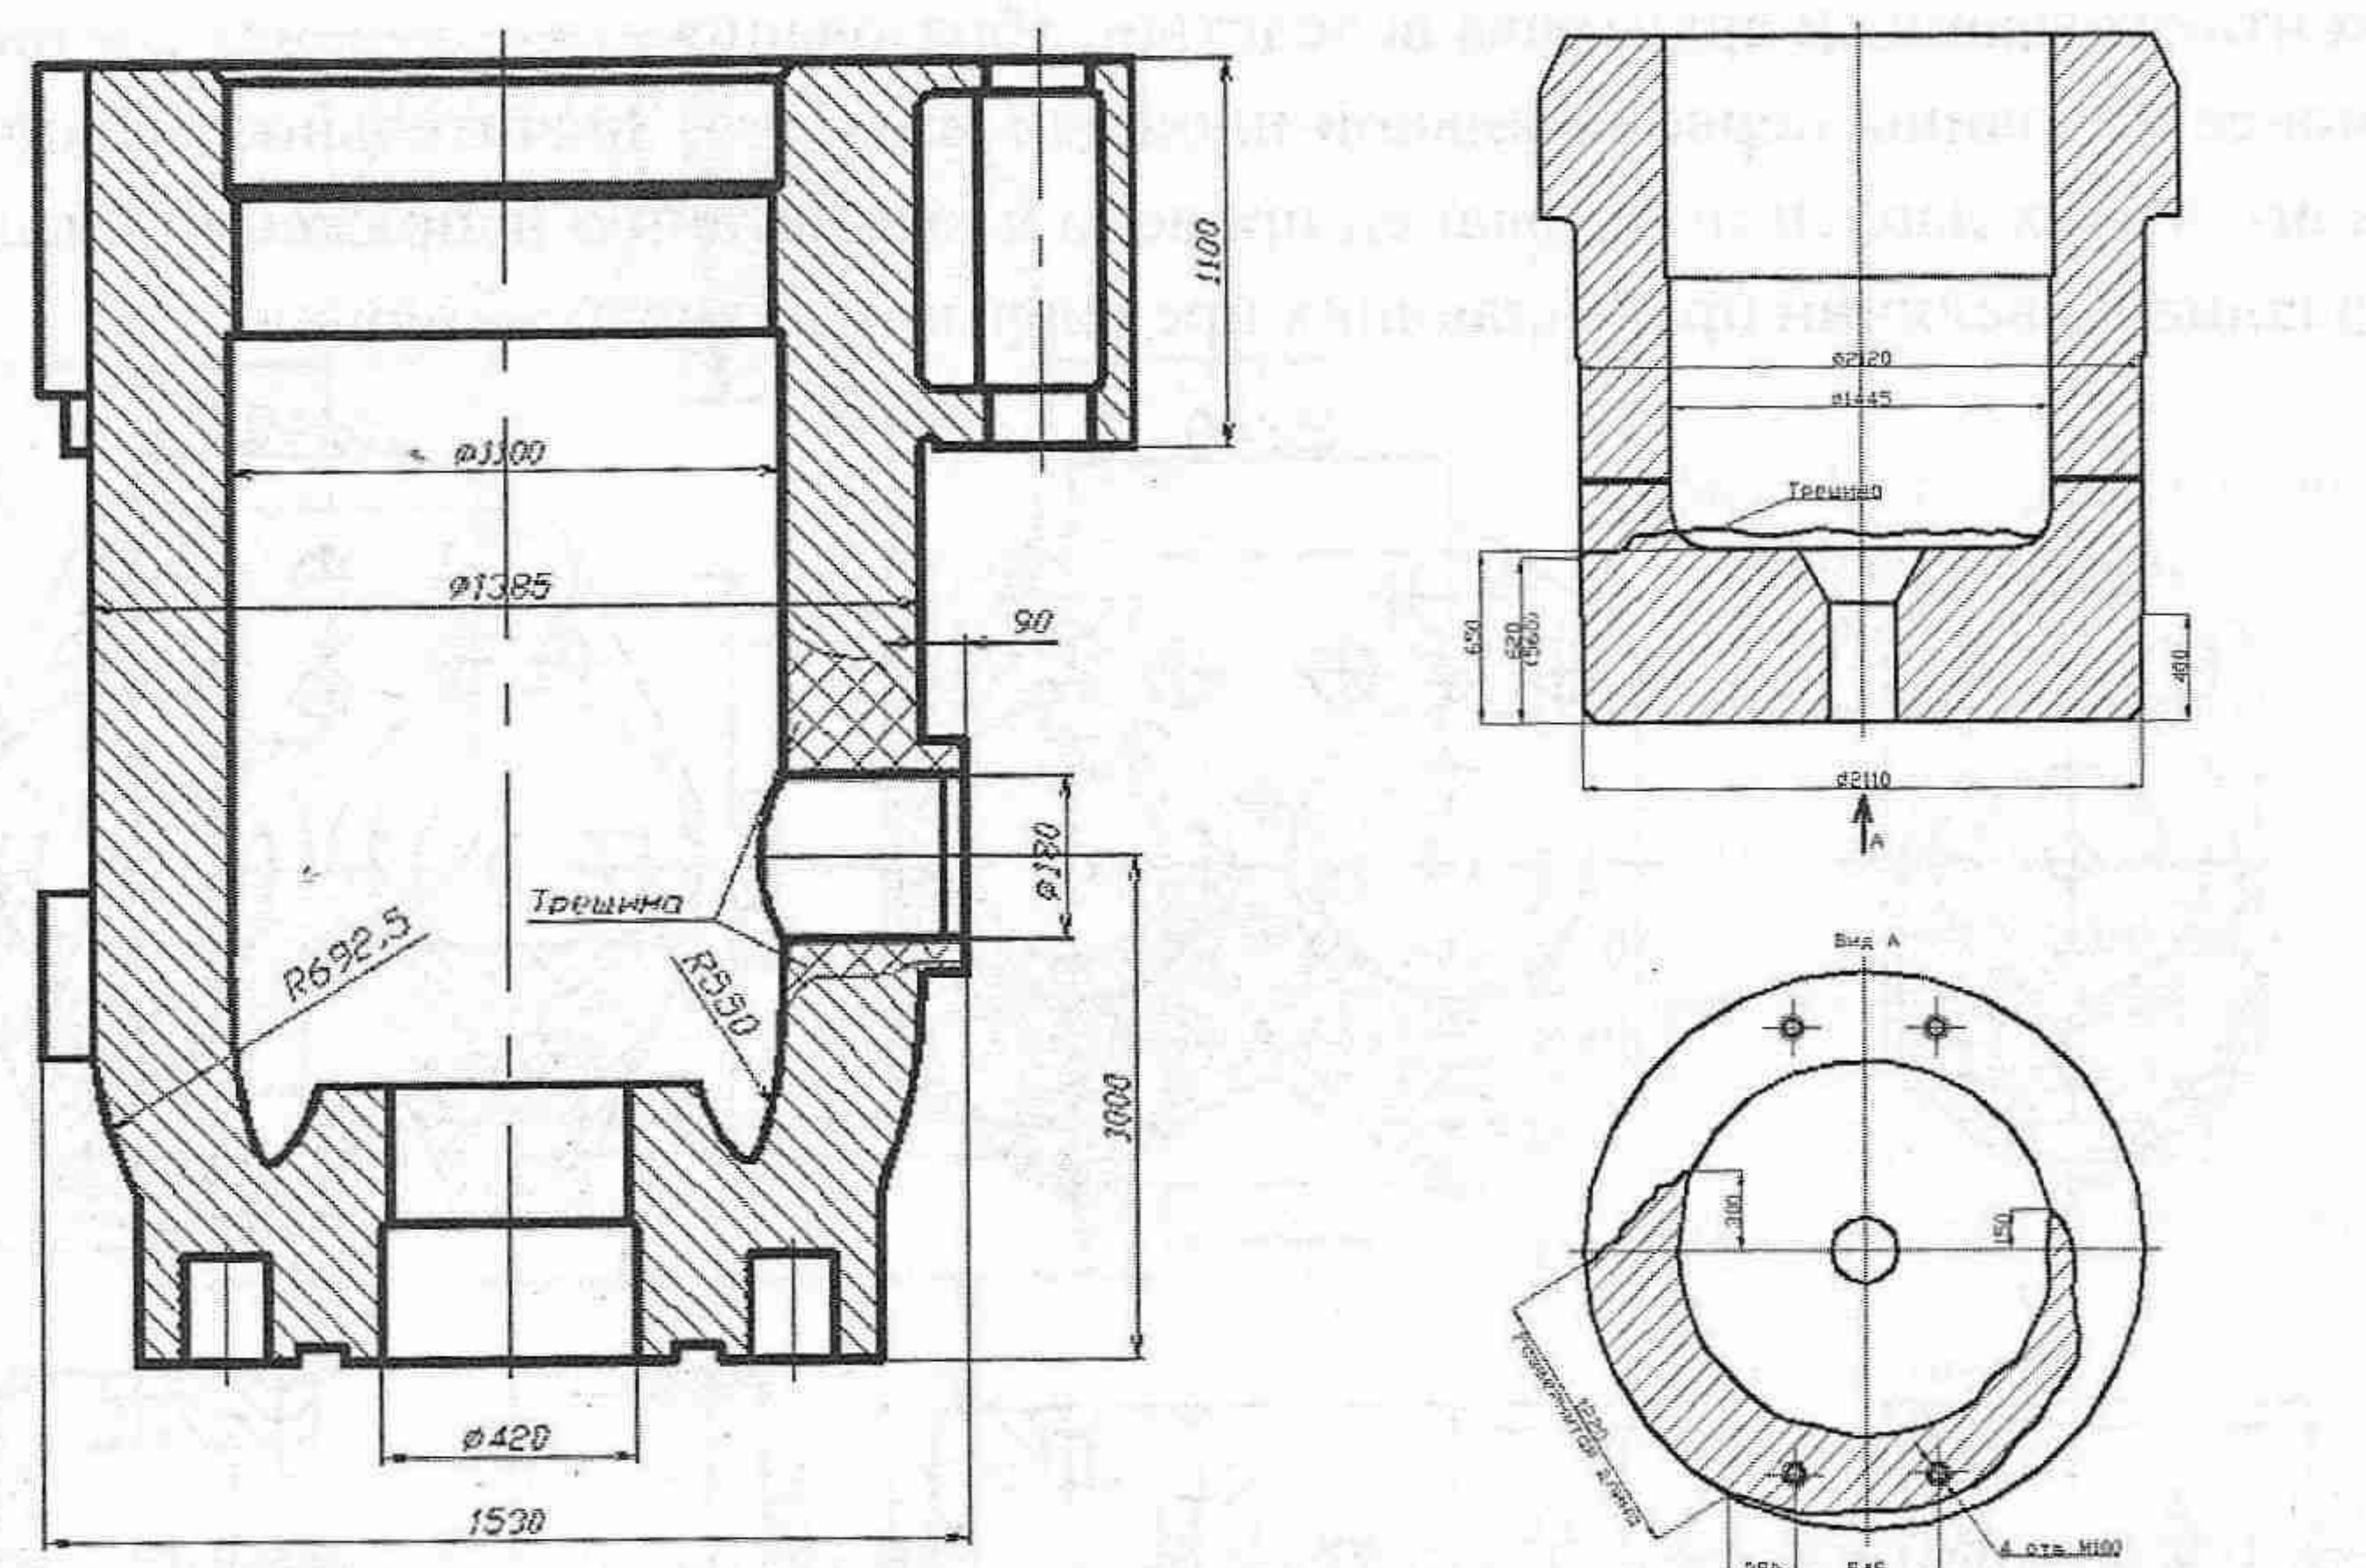
На рис.8 показан литой цилиндр пресса усилием 18 МН при давлении рабочей жидкости 24 МПа. Цилиндр разрушен трещиной по отверстию в стенке после 1,5 млн. циклов нагружений. Расчеты показали, что напряжения на контуре отверстия превышали предел выносливости материала (Ст35Л).

В ряде случаев, разрушение цилиндров связано с возникновением и развитием усталостных трещин в галтели днища. В качестве примера на рис. 9 представлена схема произошедшего в 1994 г. разрушения сваренного из стали Ст 35 цилиндра силой 50 МН. Аналогичная трещина была обнаружена в 2004 г. в цилиндре силой 35 МН, изготовленном из той же стали. Разрушения по такой же схеме происходили ранее в цилиндрах, изготовленных из стали 25 ГС. Отмечен-

Рис.8. Цилиндр пресса силой 18 МН, давление рабочей жидкости 24 МПа. Трешины в зоне отверстия для подвода рабочей жидкости.

Рис.9. Трещина в днище сварного цилиндра силой 50 МН.

2.3. Восстановление цилиндров, разрушенных по отверстию для подвода рабочей жидкости (рис. 8), осуществляется с помощью силовых бандажей, установленных с натягом выше и ниже отверстия. В качестве примера на рис. 12 показан цилиндр на усилие 10 МН при давлении 26 МПа. После 6 лет эксплуатации цилиндр был разрушен трещинами протяженностью до 400 мм, расположеными по образующей выше и ниже отверстия. Расчеты показали, что напряжения от рабочей нагрузки на контуре отверстия, достигающие 250 МПа, превышают предел выносливости материала (Ст. 35Л), что приводит к возникновению усталостных трещин и неизбежному разрушению цилиндров после нескольких лет работы.

Восстановление цилиндров с трещинами в галтели днища (рис. 9)

осуществляется сваркой в цеховых условиях без предварительного подогрева и последующей термообработки с применением специальных электродов и технологии. В цилиндре силой 35 МН. расположение трещины примерно соответствовало расположению трещины, показанной на рис. 9, но без выхода на внешнюю поверхность цилиндра. Протяженность трещины в окружном направлении составляла около 180° , максимальная глубина достигала 180 мм. Заварка трещины вручную в стесненном пространстве, ограниченном предварительно подогретыми до 250° С стенками цилиндра невыполнима. Снижение температуры предварительного подогрева до пределов, допускающих ручную сварку, приводит после охлаждения детали к возникновению трещин по границе наплавленного и основного металла. В связи с этим для заварки трещины были применены сварочные материалы на основе никеля, которые позволяют выполнять сварочные работы на крупногабаритных деталях без предварительного подогрева и последующей термообработки.

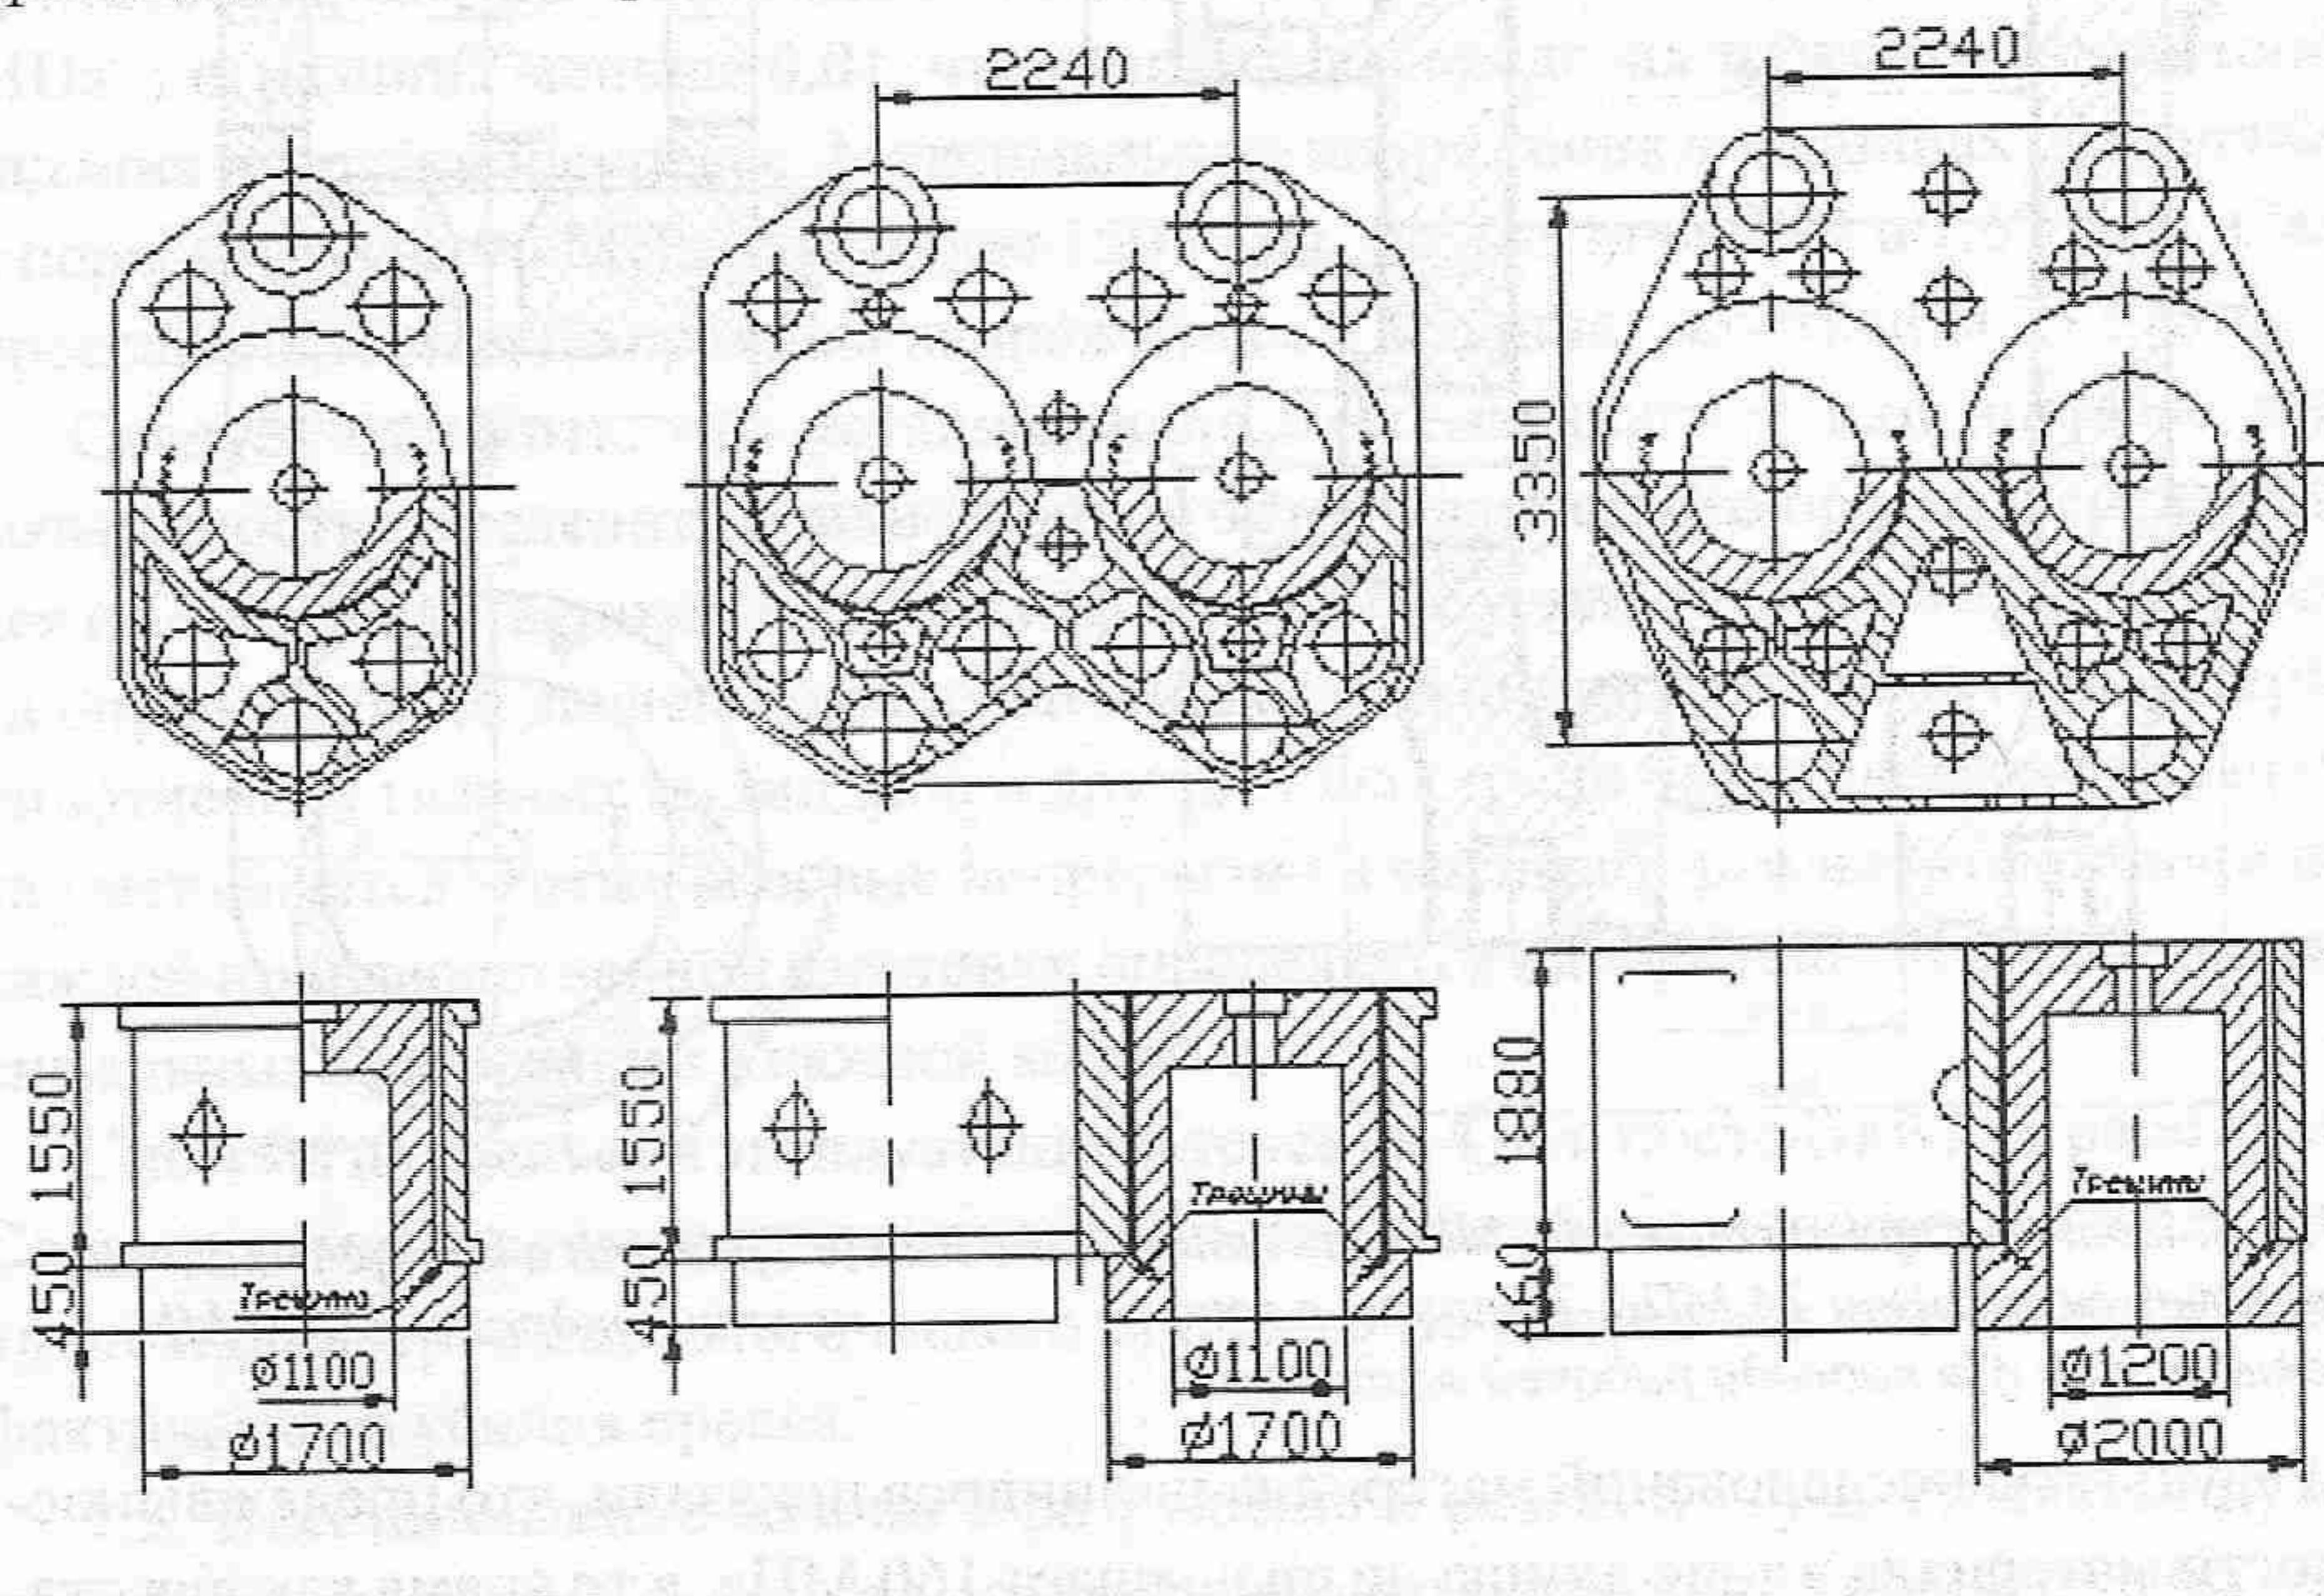
На рис. 10 показаны узлы цилиндры–архитрав прессов силой 160 МН и 200 МН для окончательной формовки нефтегазовых труб диаметром 1220 мм. В каждом прессе 6 цилиндров, работающих на общий инструмент длиной 12 м. Цилиндры, показанные на рис. 10, а и 10, б развивают силу 27 МН, цилиндры, показанные на рис. 10, в, развивают силу 33 МН.

Через каждые два года эксплуатации (около 1 млн. циклов нагружений) в галтелях фланцев цилиндров возникали трещины большой протяженности, расположенные в зонах продольной оси пресса. На момент начала эксплуатации максимальные растягивающие напряжения в этих зонах не превышали 88 МПа, что не могло вызвать возникновение трещин усталости.

Результаты исследований показали, что разрушения происходили за счет значительной и неравномерной выработки контактной поверхности архитравов,

причем минимальные глубины выработки (опорные ступеньки) располагались в зонах продольной оси пресса на обеих сторонах цилиндра. Суммарная площадь контакта фланца и архитрава вследствие образования этих ступенек составляла менее половины первоначальной площади контакта. Значительное увеличение контактных давлений на фланец привело к возрастанию напряжений в галтели фланца до величин превышающих предел выносливости материала.

Рис. 10. Трешины в галтелях фланцев цилиндров прессов для окончательной формовки заготовок нефтегазовых труб диаметром 1220 мм. Узлы архитрав-цилиндр прессов: а, б – силой 160 МН; в – силой 200 МН.

Для оценки изменения условий контактного взаимодействия в узлах цилиндр-архитрав установлены зависимости, связывающие геометрию архитрава и цилиндра с взаимными смещениями и выработкой их контактных поверхностей. На основании этих зависимостей разработаны конструктивные решения, позволяющие значительно уменьшить выработку сопряженных поверхностей архитрава и цилиндров и предотвратить разрушение как вновь проектируемых, так и действующих конструкций.

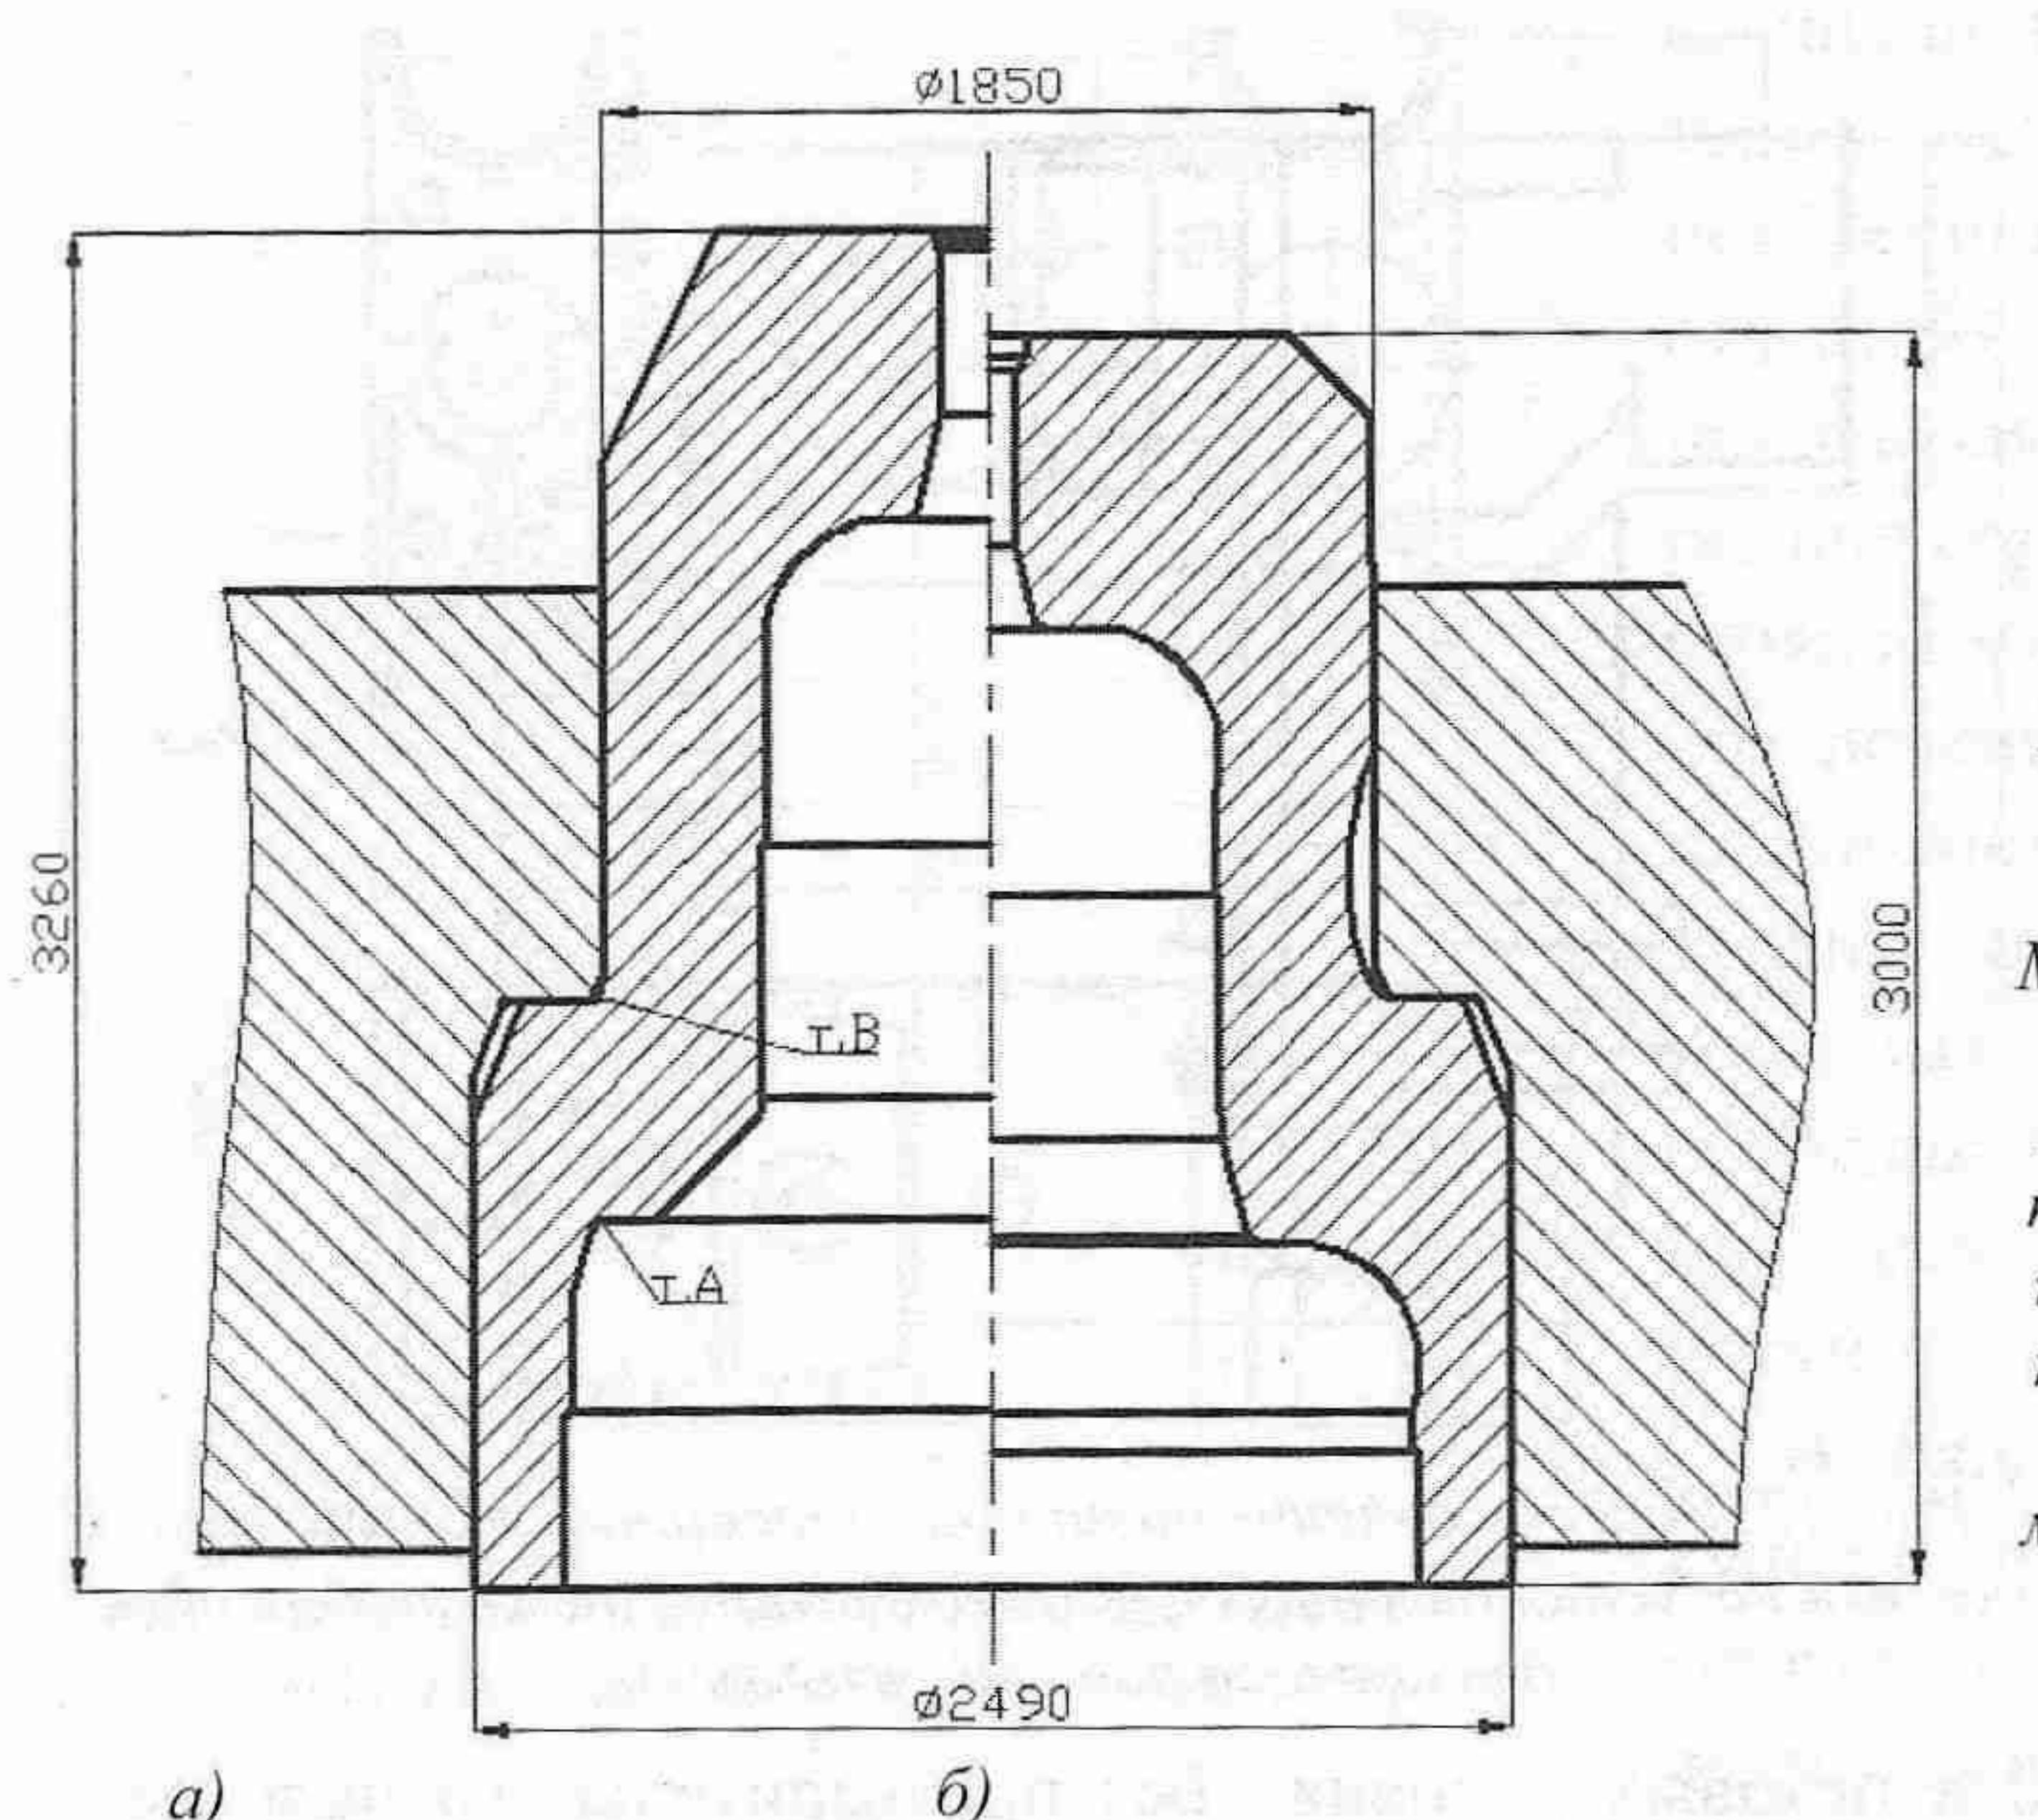
Модернизация вызвана тем, что цилиндр первоначальной конструкции (рис. 11, а) разрушился после 55 000 циклов нагружений. Анализ поломки показал,

Рис. 11. Модернизация цилиндра силой 300 МН:
а – до модернизации.
Максимальные напряжения в точках А и В $\sigma_{max} = 420$ МПа, запас по усталости $n < 1$; б – после модернизации. В точке А максимальные напряжения $\sigma_{max} = 220$ МПа, в точке В максимальные напряжения $\sigma_{max} = 330$ МПа, запас по усталости $n = 1,2$.

что разрушение началось с усталостной трещины в зоне внутренней галтели (точка А). По результатам исследований максимальные напряжения в этом месте достигали 420 МПа. Примерно такая же величина напряжений получена и для внешней галтели цилиндра (точка В). Поэтому для увеличения долговечности нового цилиндра необходимо снизить напряжения как во внутренней, так и во внешней галтелях.

Проработка вариантов конструкции цилиндра показала, что, изменив конструкцию плунжера и уменьшив его ход с 350 до 300 мм, можно увеличить базу внутренней галтели с 80 до 300 мм (рис. 11,б). Это снижает напряжения в 2 раза и существенно увеличивает долговечность материала в зоне этой галтели. Выполнить таким же радиусом внешнюю галтель нельзя, так как для этого пришлось бы переделывать станину пресса. Для снижения напряжений внешняя галтель выполнена по форме оптимальной кривой с поднутрением стенки (рис. 11,б), что уменьшило максимальные напряжения в 1,26 раза и обеспечило запас прочности по усталости $n=1,2$.

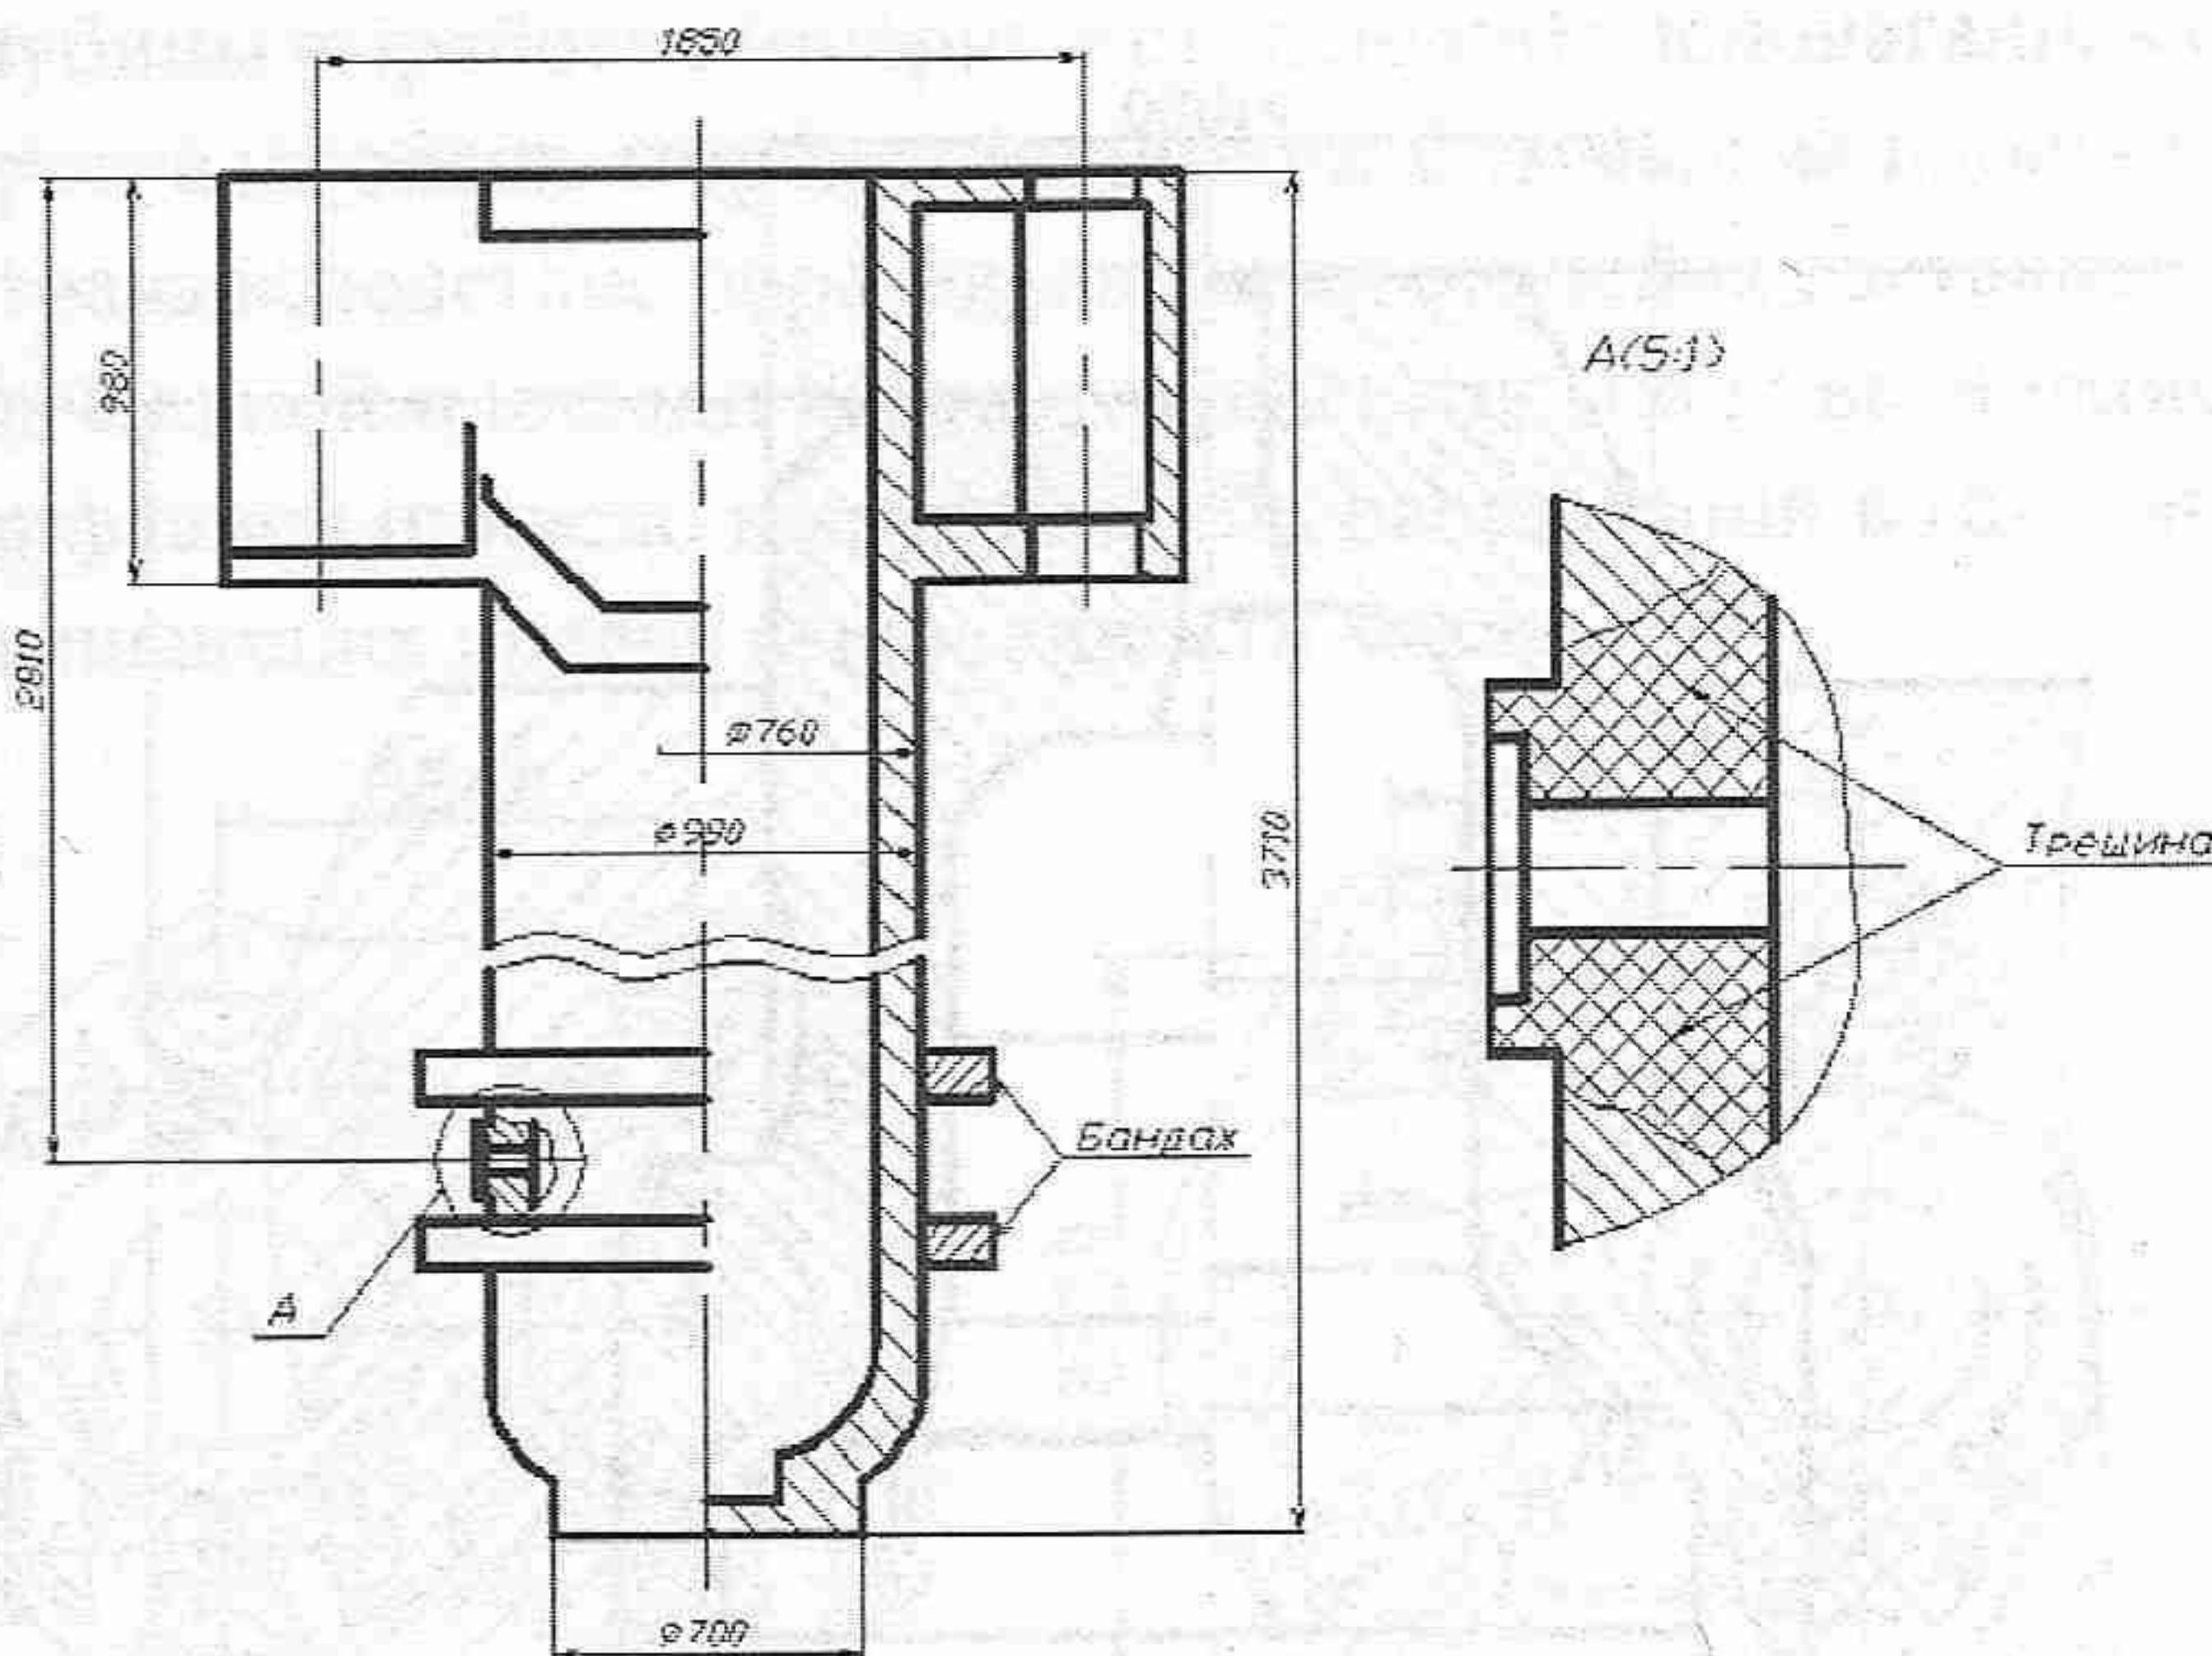
Рис. 12. Восстановление цилиндра с трещинами с помощью бандажей, установленных с натягом выше и ниже отверстия для подвода рабочей жидкости.

Бандажи устанавливают на месте без демонтажа пресса. Бандажи создают в зоне отверстия окружные сжимающие напряжения, которые превышают растя-

гивающие напряжения от внутреннего давления рабочей жидкости. После заварки трещин и установки бандажей цилиндр работает с 1993 г. настоящее время (2007 г.). Дефектоскопия, проведенная методами неразрушающего контроля, показала, что в зоне отверстия трещин нет.

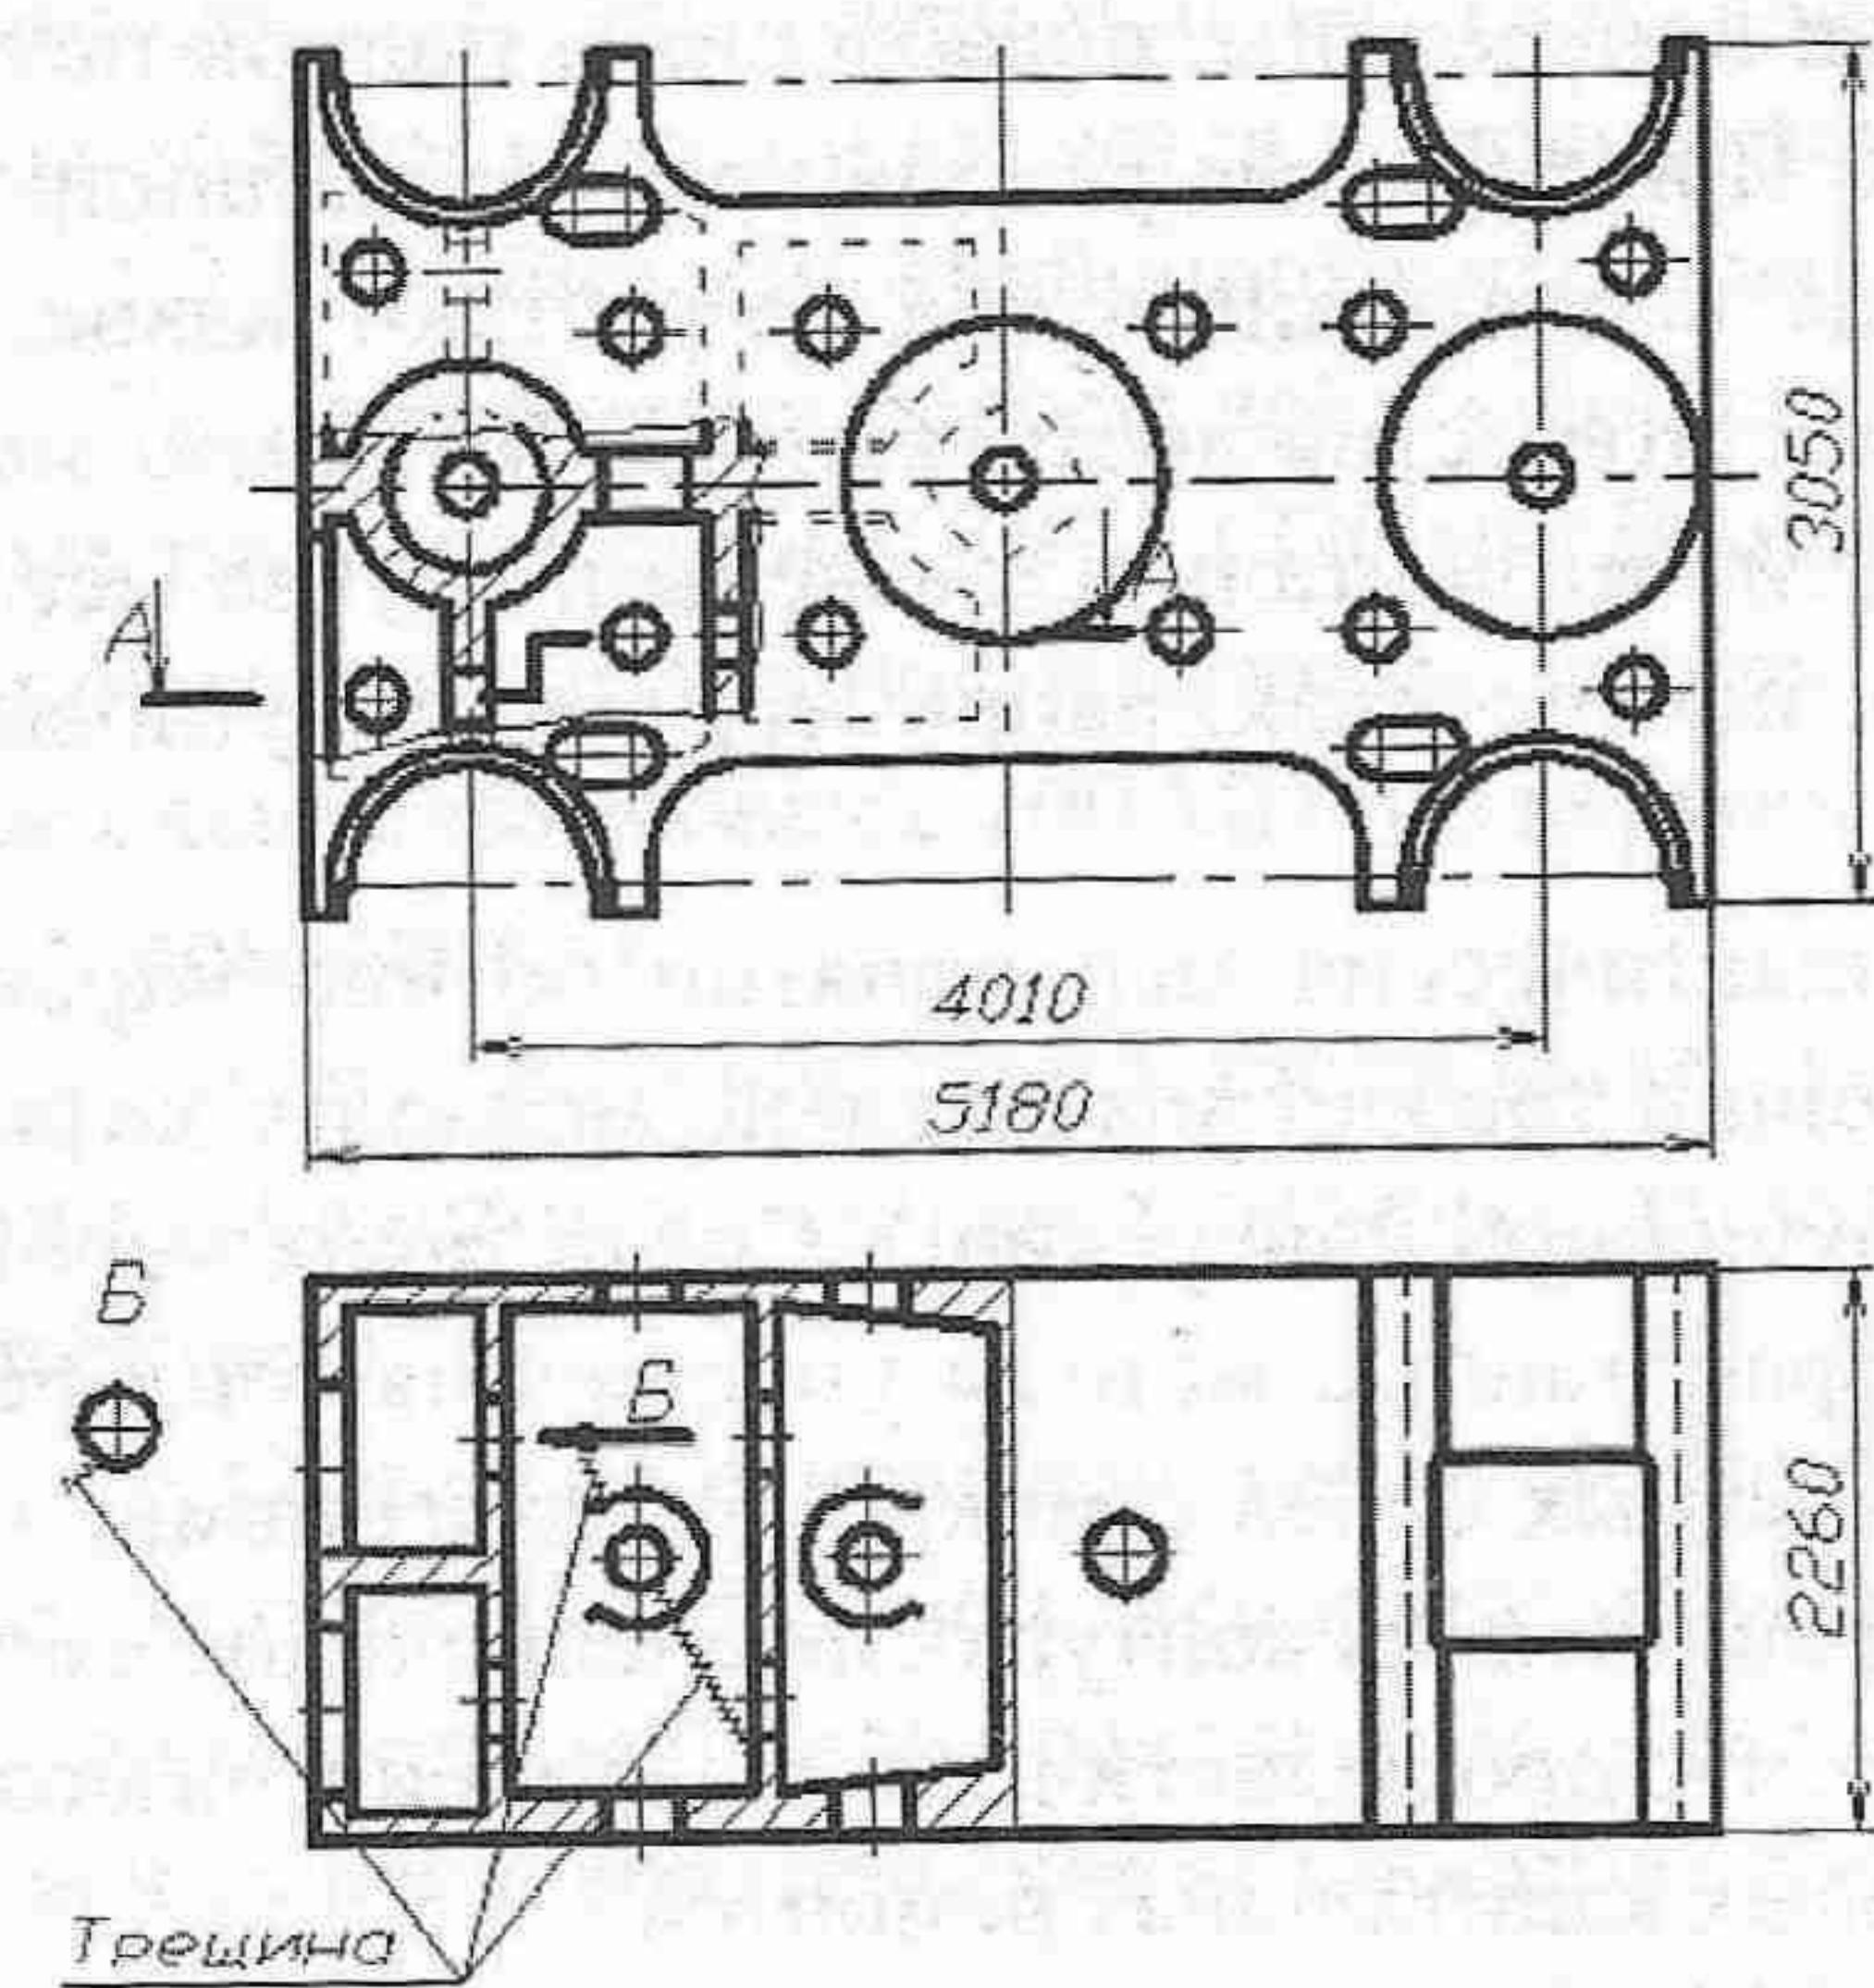
На рис. 13 показана подвижная поперечина пресса усилием 100 МН. Результаты расчетов показали, что на контурах отверстий во внутренних ребрах уже

Рис. 13. Подвижная поперечина пресса силой 100 МН с трещинами во внутренних ребрах

возникли трещины, развитие которых приведет к разрушению поперечины. Но малый диаметр отверстий во внешних стенках не позволял проникнуть во внутренние полости и обследовать состояние контуров отверстий. Для обеспечения доступа во внутренние полости автогеном были разделаны отверстия во внешних торцевых стенках. Результатом обследования явилось обнаружение трещин большой протяженности.

3.2. Восстановление работоспособности поперечин с трещинами возможно сваркой по методике, изложенной в разделе 2.3 с использованием дополнительных технических решений, существенно снижающих уровень напряжений в зоне возникновения трещин.
