НЕДЕЛЯ МЕТАЛЛОВ В МОСКВЕ

Сборник трудов конференций

ОБЕСПЕЧЕНИЕ ПРОЧНОСТНОЙ НАДЕЖНОСТИ МЕТАЛЛУРГИЧЕСКИХ МАШИН – ОСНОВА МОДЕРНИЗАЦИИ МЕТАЛЛУРГИЧЕСКОГО КОМПЛЕКСА РОССИИ

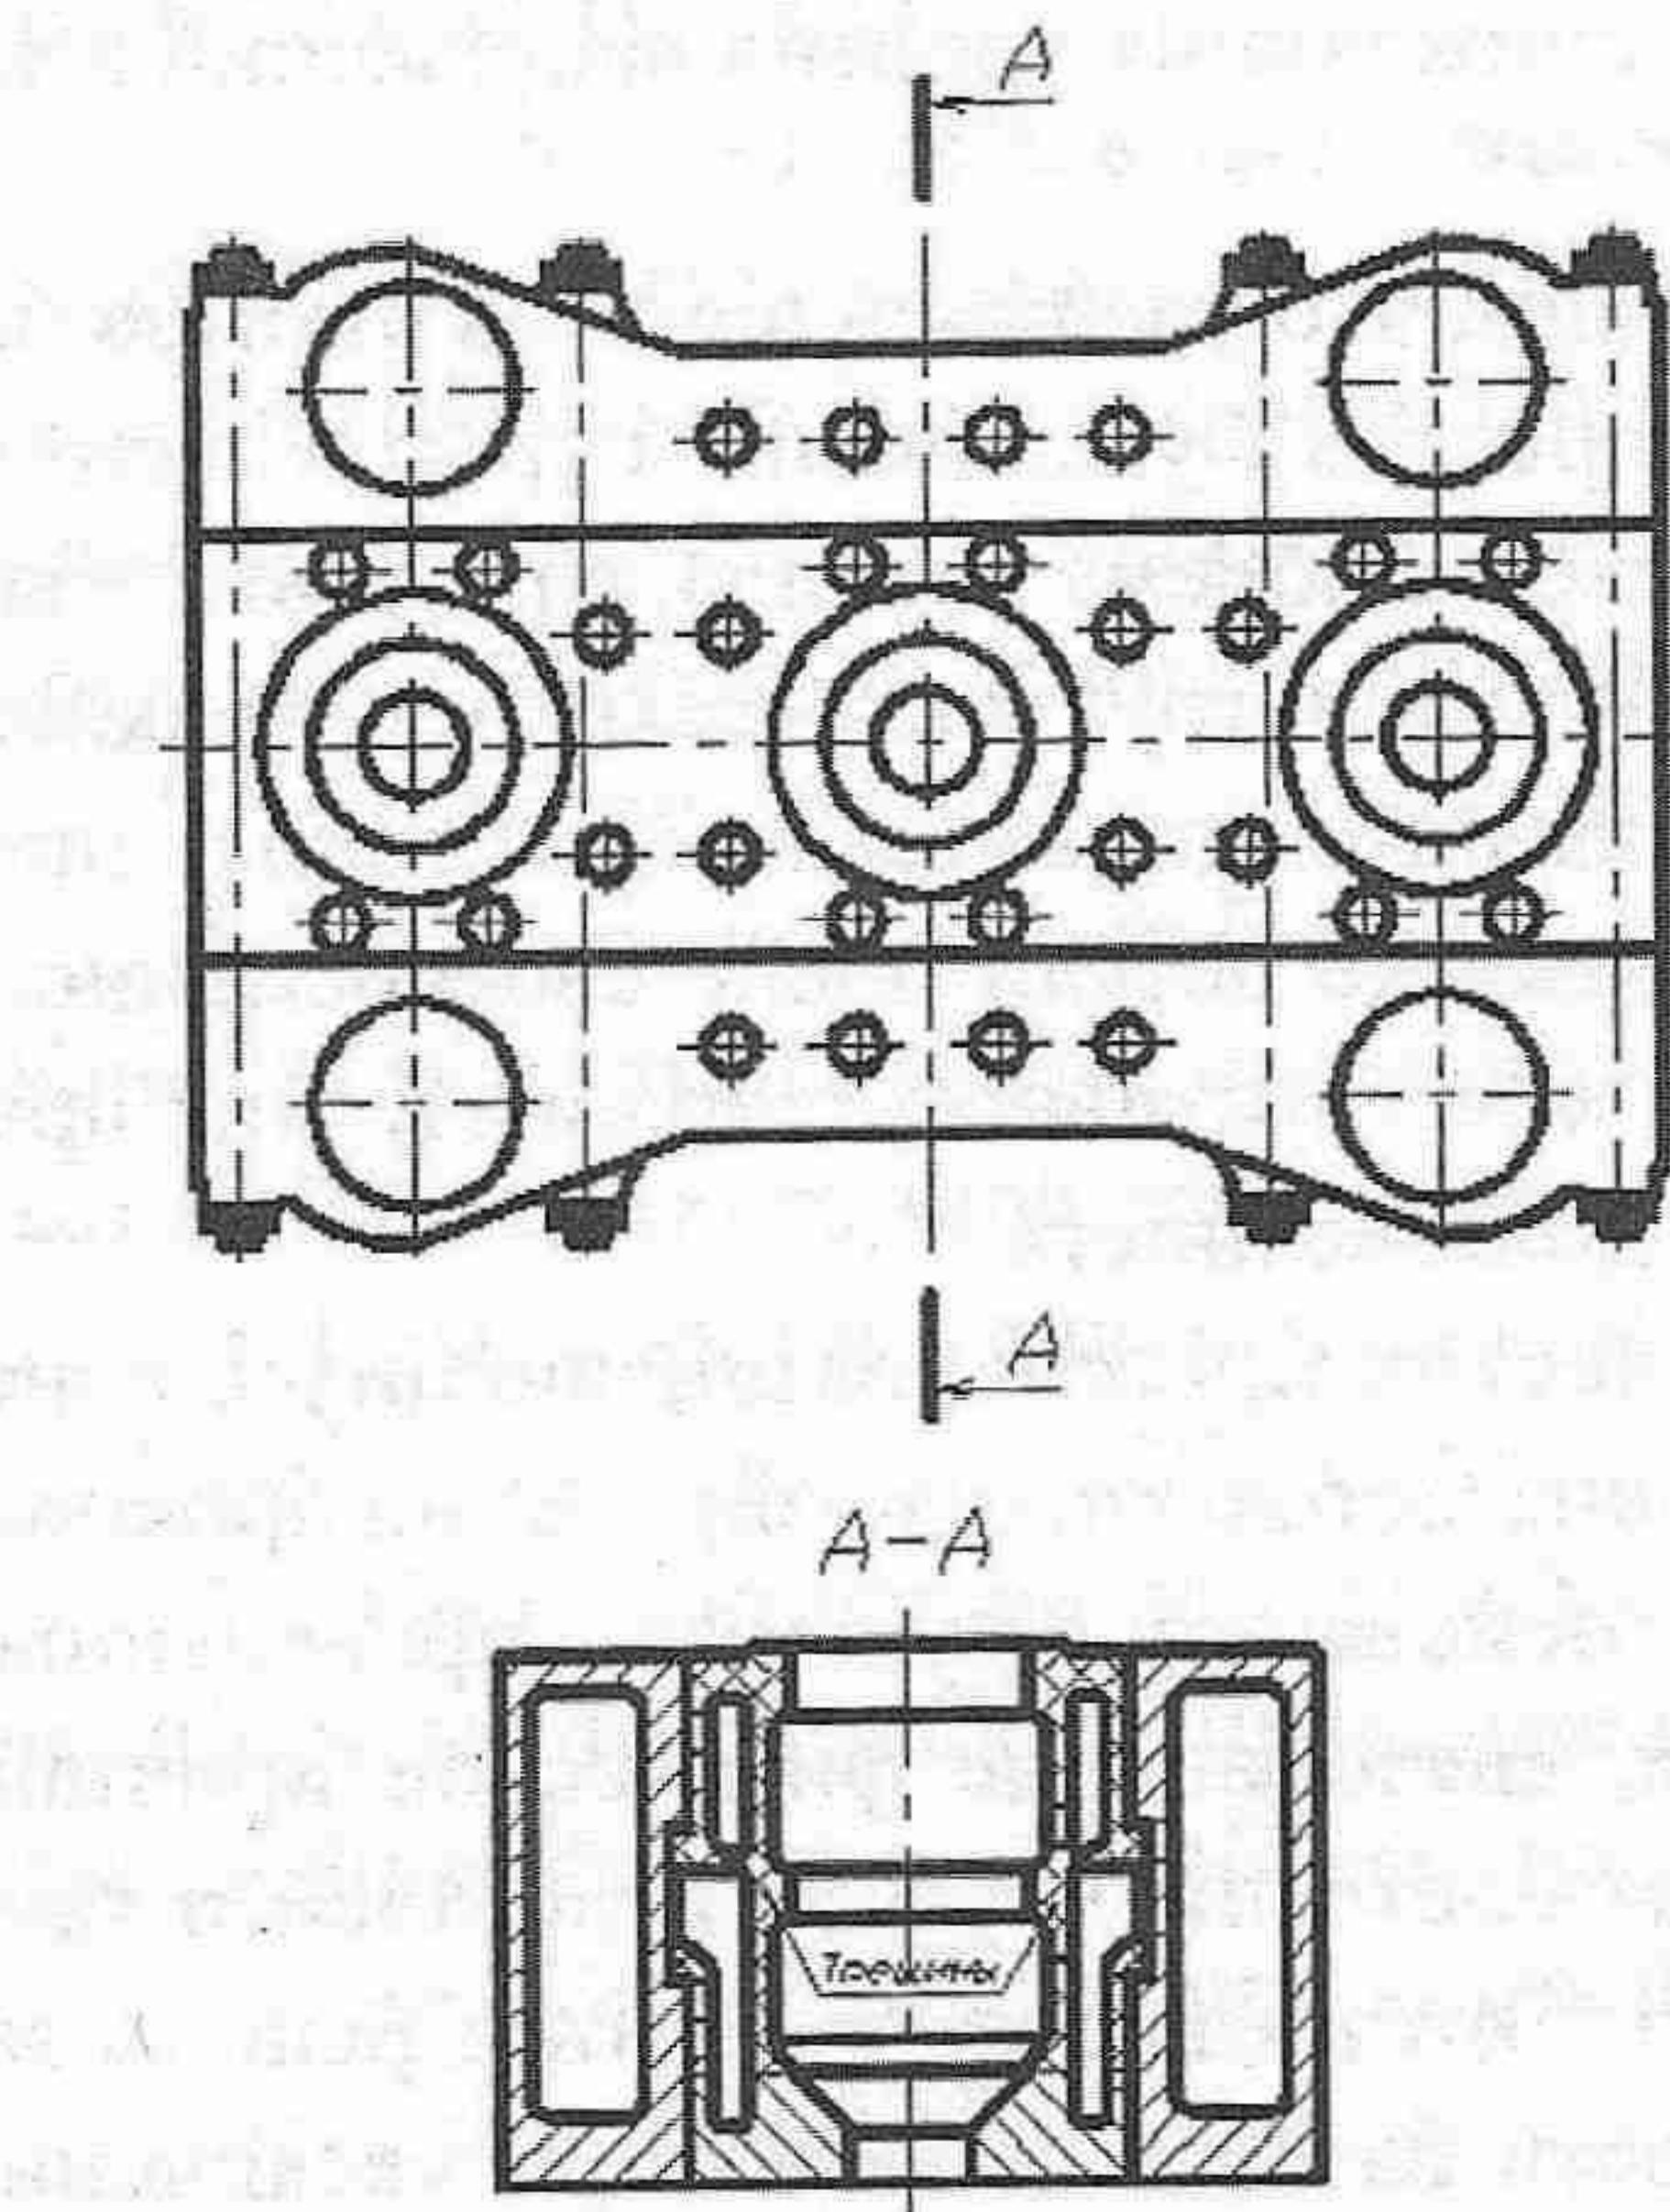
Рис. 14. Подвижная поперечина пресса силой 150 МН с трещинами в сечении внутренней балки

сделав за это время более 12 млн. нагрузок в опасном сечении при совместной работе всех трех частей равны 50 МПа. Максимальные напряжения с учетом концентрации на контурах отверстий в растянутом поясе не превышают 125 МПа, что меньше предела выносливости материала поперечины (Ст 35Л).

Разрушение поперечины вызвано нарушением совместности работы отдельных ее частей. Нарушение совместности работы произошло за счет разработ-

На рис. 14 показана подвижная поперечина пресса усилием 150 МН и схема ее разрушения. Поперечина состоит из трех продольных балок коробчатого сечения, стянутых шпильками. Общая масса поперечины 180 т, масса средней балки 95 т. Совместность работы обеспечивают шпоночные выступы и пазы балок и силы трения на плоскостях разъема за счет усилия затяжки стяжных шпилек. До момента обнаружения трещины пресс проработал около 30 лет,

ки сопряженных поверхностей балок поперечины, ослабления и полной потере усилия затяжки стяжных шпилек. При передаче усилия крайних цилиндров только средней балкой номинальные напряжения в ней возрастают вдвое, а максимальные напряжения на контуре отверстия достигают 250 МПа, что значительно выше предела выносливости литой стали. Отмечены и другие места возникновения трещин в составных поперечинах, например, в зонах угловых переходов шпоночных пазов.

Проведение специальных профилактических мероприятий по предупреждению отказов до возникновения трещин требует значительно меньших затрат, чем восстановление или замена разрушенной поперечины. Среди таких мероприятий можно отметить хорошо разработанные методы упрочнения контуров отверстий, удаление малых поверхностных слоев с микроповреждениями, заварка отверстий до возникновения трещин на их контурах по специально разработанной методике. Опыт показывает, что профилактические мероприятия можно выполнить во время ППР и плановых капитальных ремонтов.

3.2. Восстановление работоспособности поперечин с трещинами возможно сваркой по методике, изложенной в разделе 2.3 с использованием дополнительных технических решений, существенно снижающих уровень напряжений в зоне возникновения трещин.
