НАУЧНО-ТЕХНИЧЕСКИЙ И ПРОИЗВОДСТВЕННЫЙ ЖУРНАЛ

КУЗНЕЧНО-ШТАМПОВОЧНОЕ ПРОИЗВОДСТВО • ОБРАБОТКА МАТЕРИАЛОВ ДАВЛЕНИЕМ

## Установление причин и предупреждение разрушений цилиндров мощных гидравлических прессов

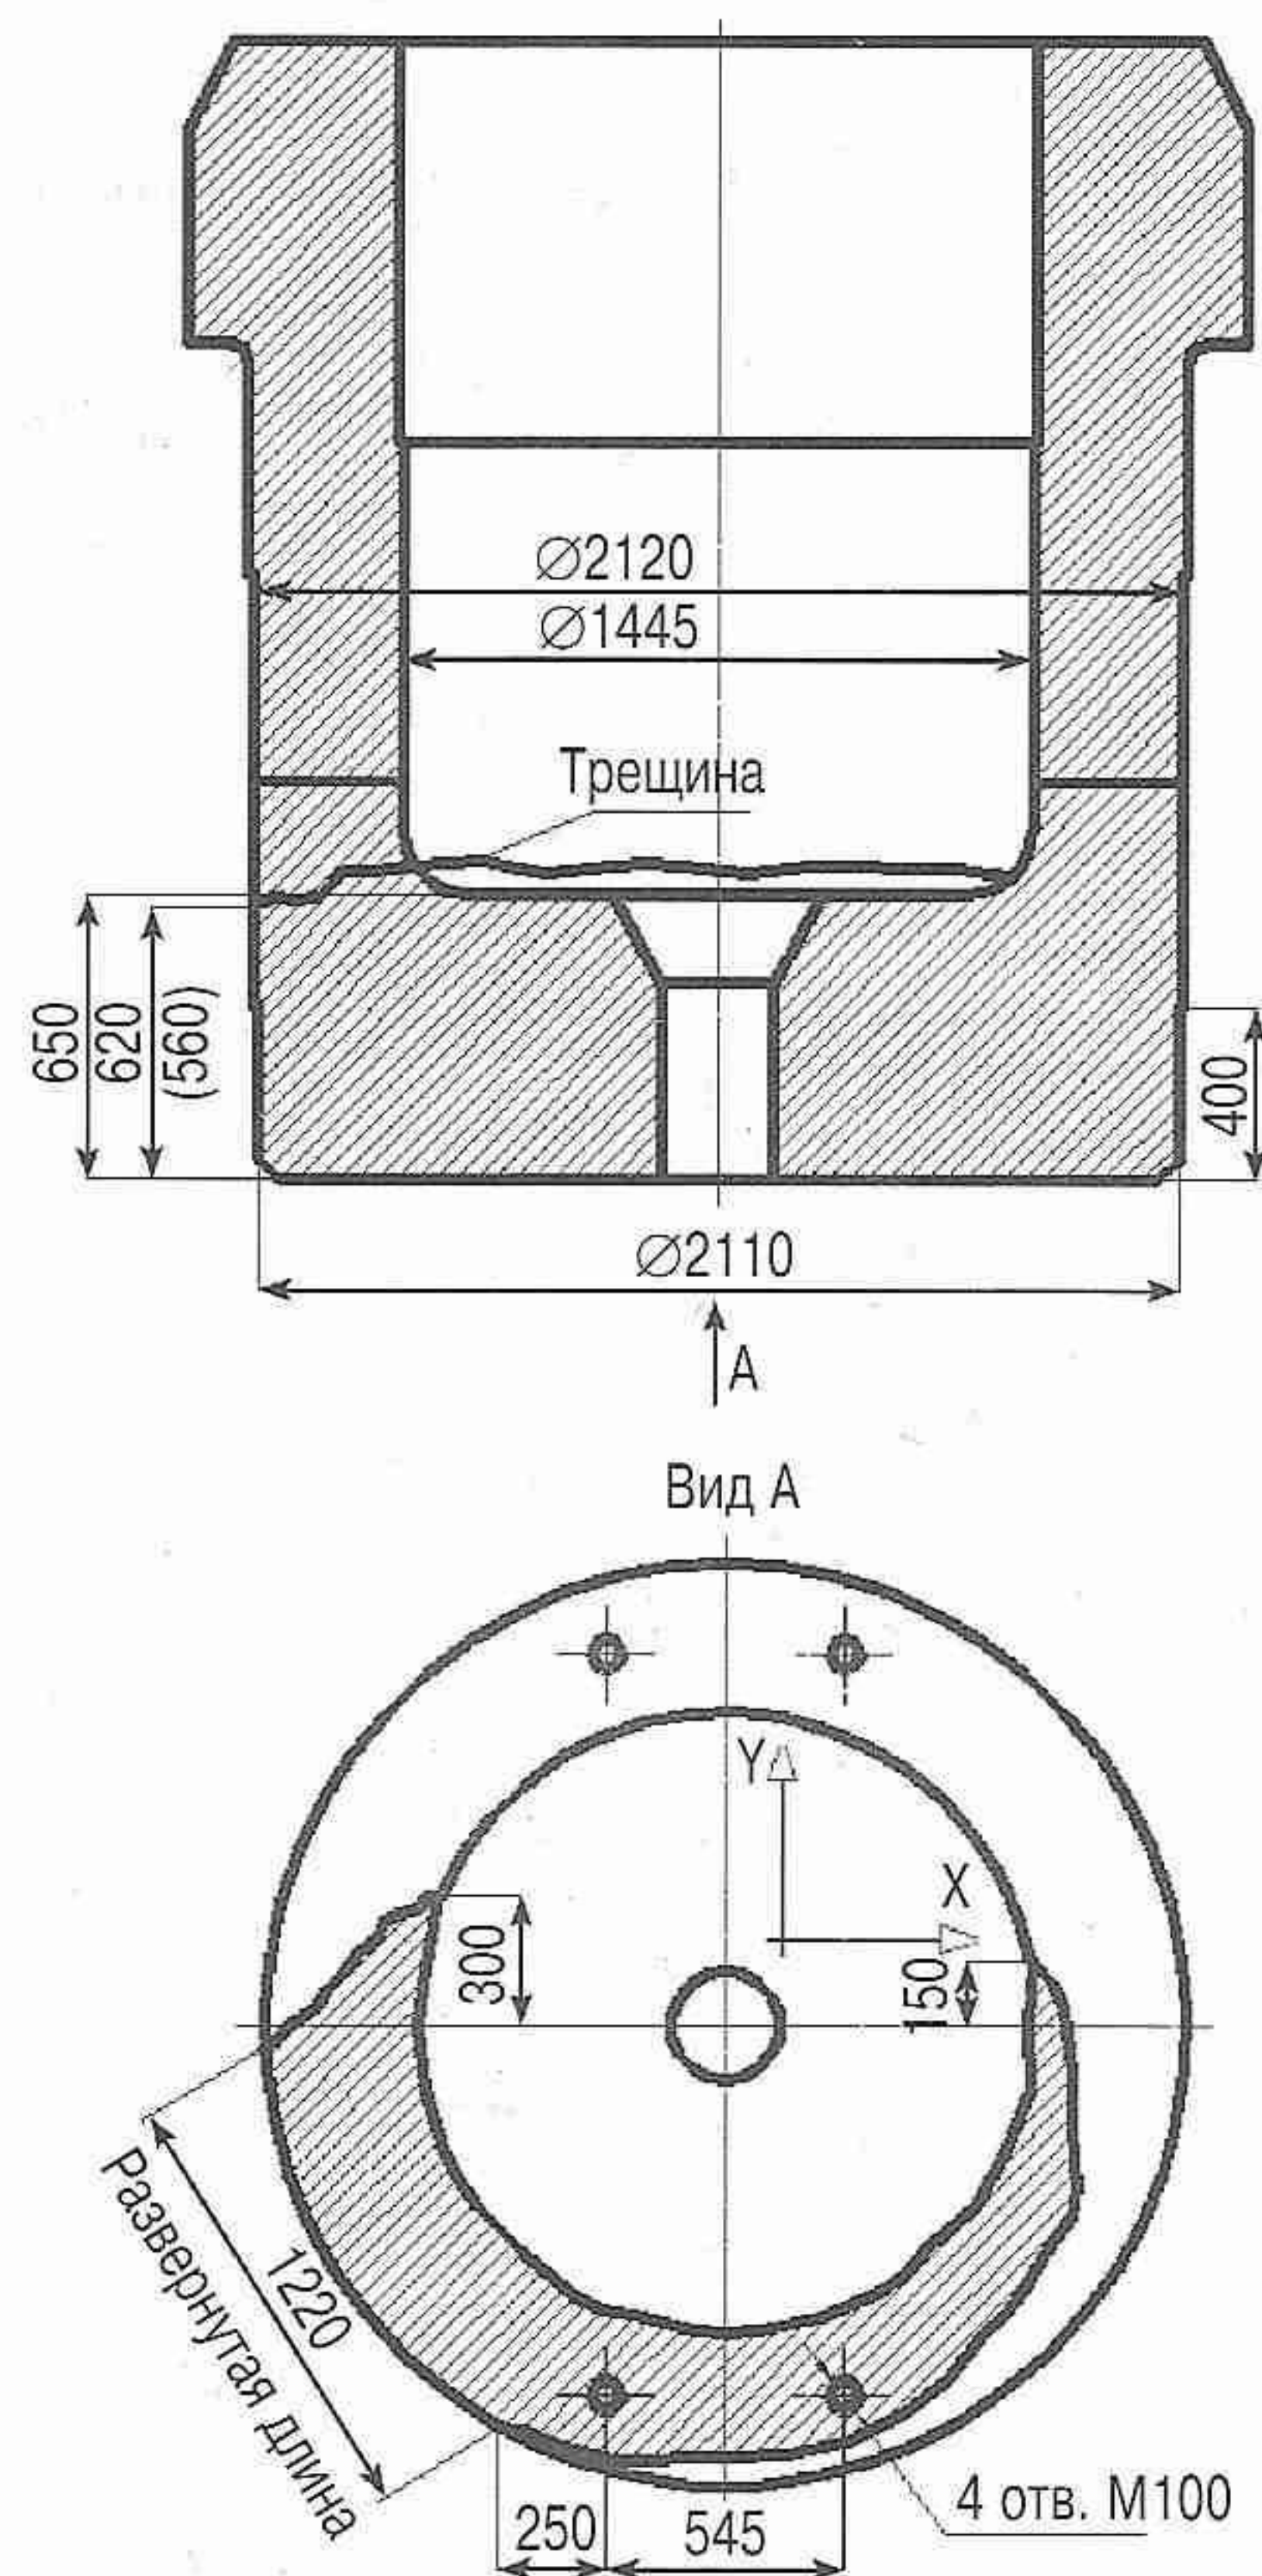
Рис. 1. Трещина в днище главного цилиндра пресса силой 50 МН

Расчеты цилиндров [4], проведенные методом конечных элементов (МКЭ), показывают, что максимальные напряжения по контуру галтели днища меньше напряжений по контуру галтели фланца, тем не менее, наиболее часто разрушение цилиндров связано с возникновением и развитием усталостных трещин именно в зоне галтели днища. В качестве примера на рис. 1 представлена схема разрушения цилиндра пресса силой 50 МН, произошедшего в 1994 г. Причиной разрушения стала трещина в зоне галтели днища. Аналогичные трещины были обнаружены в 2003 и 2004 гг. в цилиндрах пресса силой 35 МН.

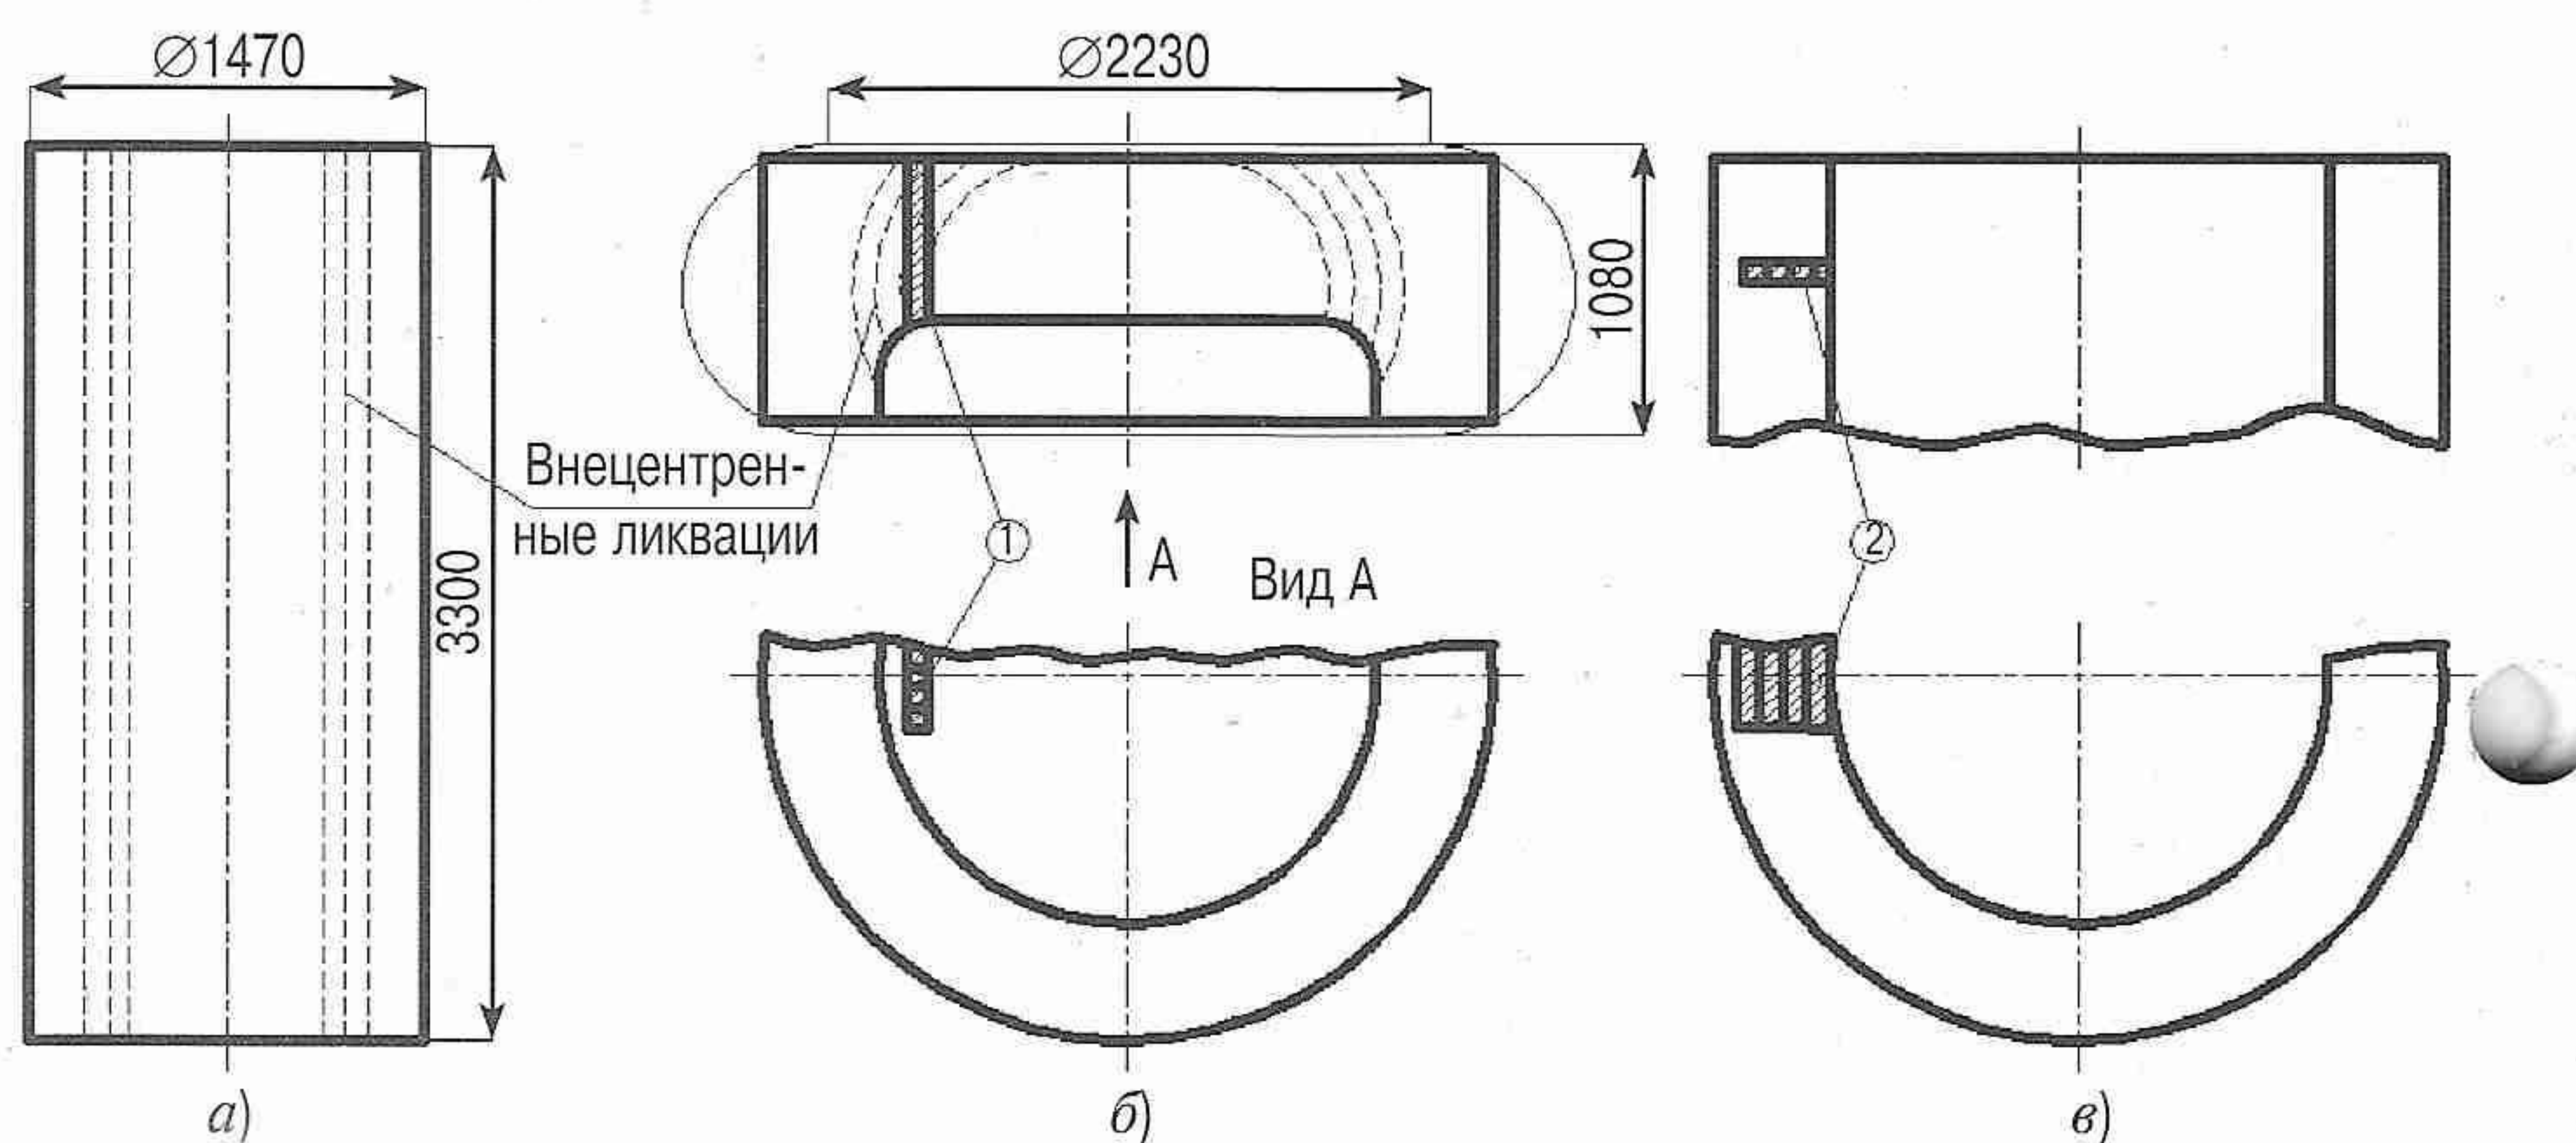
Рис. 2. Схема образования металлургических дефектов и вырезки темплетов для усталостных испытаний:

а — отливка; б — поковка днища; в — обечайка; 1, 2 — темплеты из днища и обечайки

2. Разрушения по такой же схеме происходили ранее в цилиндрах, изготовленных из стали 25ГС. Конструкторами ПО «Уралмаш» было высказано предположение, что одна из причин снижения сопротивления усталости зоны галтельного перехода связана с технологией изготовления днища [5]. В литом слитке образуются внецентренные ликвации (рис. 2, а), которые при ковке слитка разворачиваются (рис. 2, б). После токарной обработки внутренней части поковки шнуры ликваций выходят на поверхность галтели в направлении, близком к нормальному. Попадание областей ликваций на поверхность галтели в зоне действия максимальных растягивающих напряжений существенно снижает прочность материала при циклических нагрузках и является причиной возникновения трещин усталости.

Для проверки данного предположения были проведены усталостные испытания образцов, вырезанных из разрушенных цилиндров (сталь 25ГС) прессов силой 30 и 70 МН (прессы предназначены для штамповки заготовок колес). Расположение темплетов, из которых были вырезаны образцы, показано на рис. 2, б и в. У цилиндра прессы силой 30 МН темплет расположен вблизи галтели днища в вертикальном направлении (рис. 2, б), у цилиндра прессы силой 70 МН — в обечайке цилиндра в тангенциальном направлении (рис. 2, в).

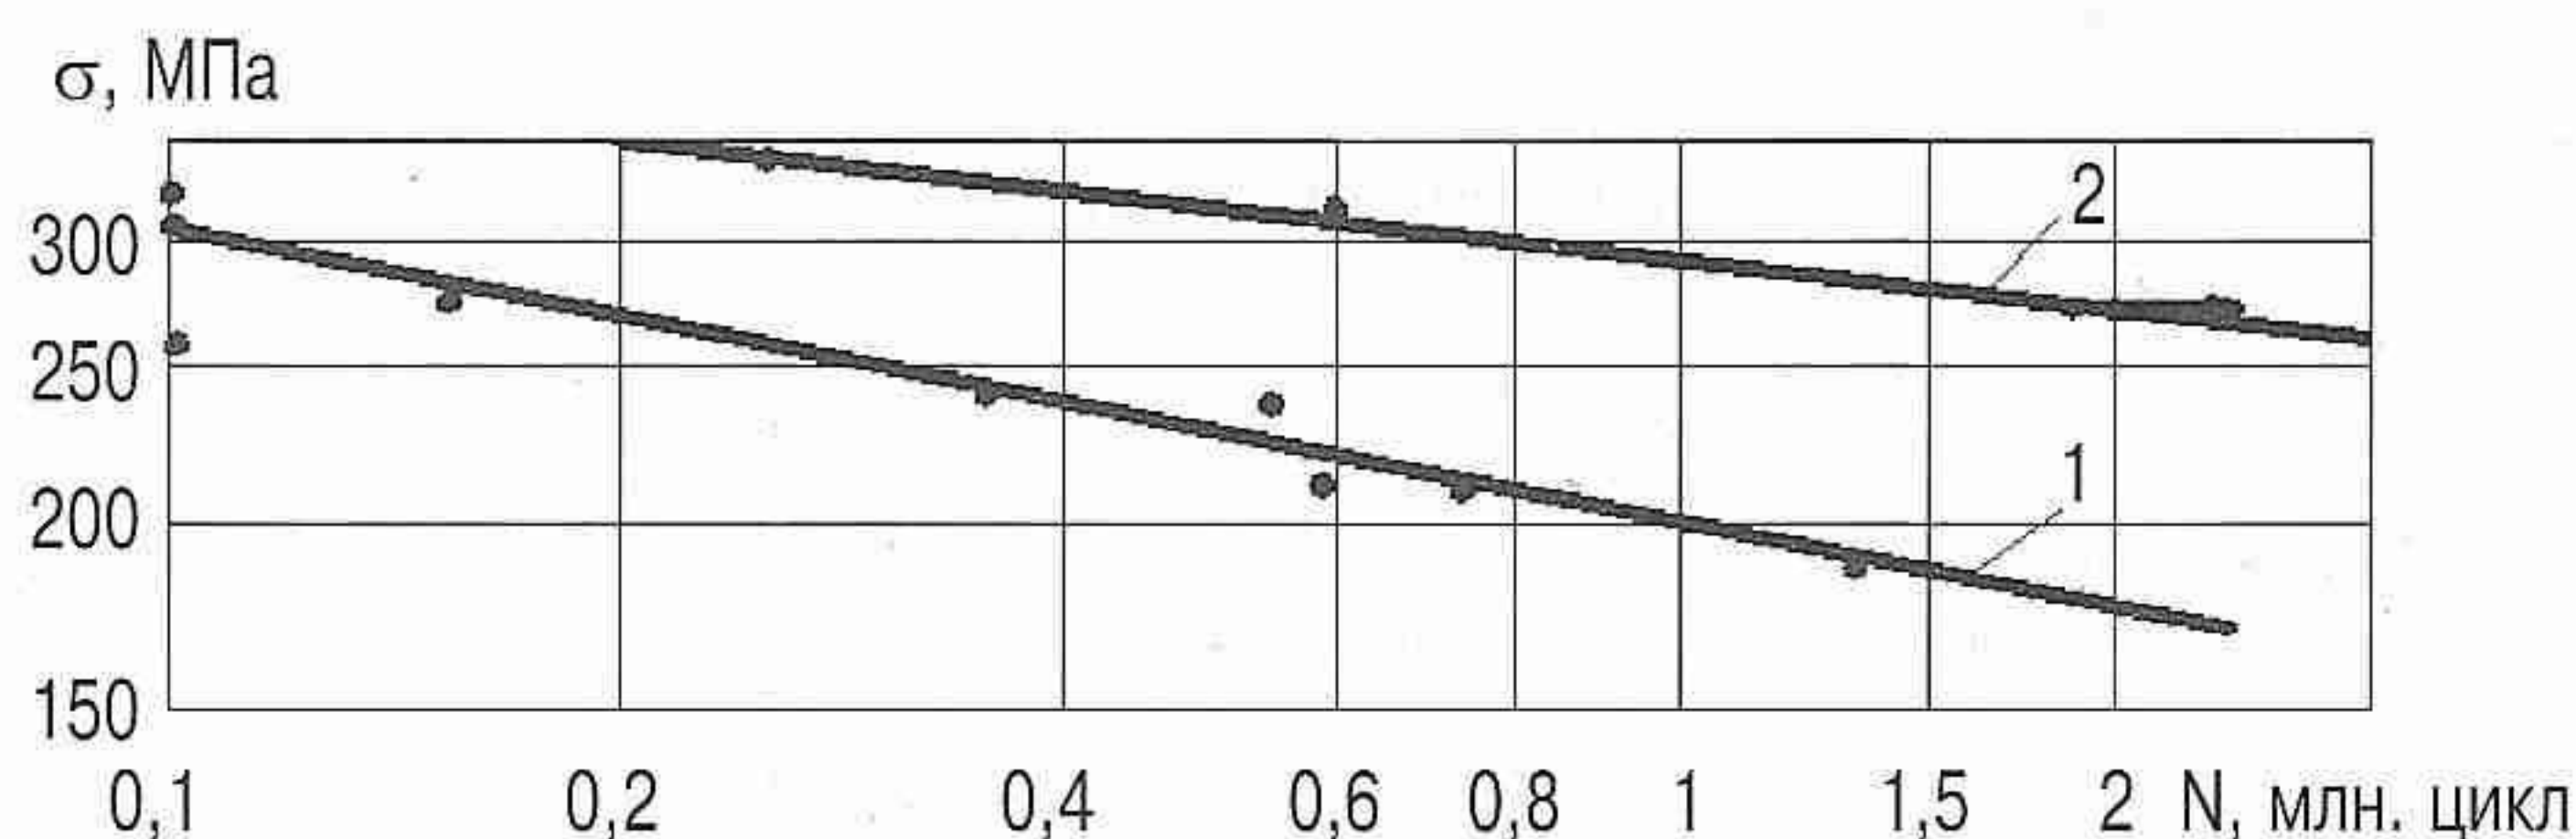
Рис. 3. Результаты испытаний на усталость образцов стали 25ГС:

1 — зона галтельного перехода днища; 2 — обечайка цилиндра, тангенциальное направление

Результаты испытаний на усталость приведены на рис. 3. Предел выносливости при пульсирующем нагружении образцов, вырезанных из зоны галтели днища и из обечайки цилиндра, составил  $\sigma_0 = 165$  и 275 МПа соответственно. Таким образом, предел выносливости материала в зоне галтели днища, где присутствуют металлургические дефекты, в 1,7 раза меньше, чем в обечайке цилиндра, где металлургических дефектов нет.

Значительное снижение прочности материала из-за наличия металлургических дефектов является причиной возникновения трещин в зоне галтелей днищ сварнокованных цилиндров из сталей 25ГС и 35. Для предотвращения разрушений необходимо совершенствовать технологию изготовления цилиндров или использовать специальные технические решения для упрочнения контуров галтелей.

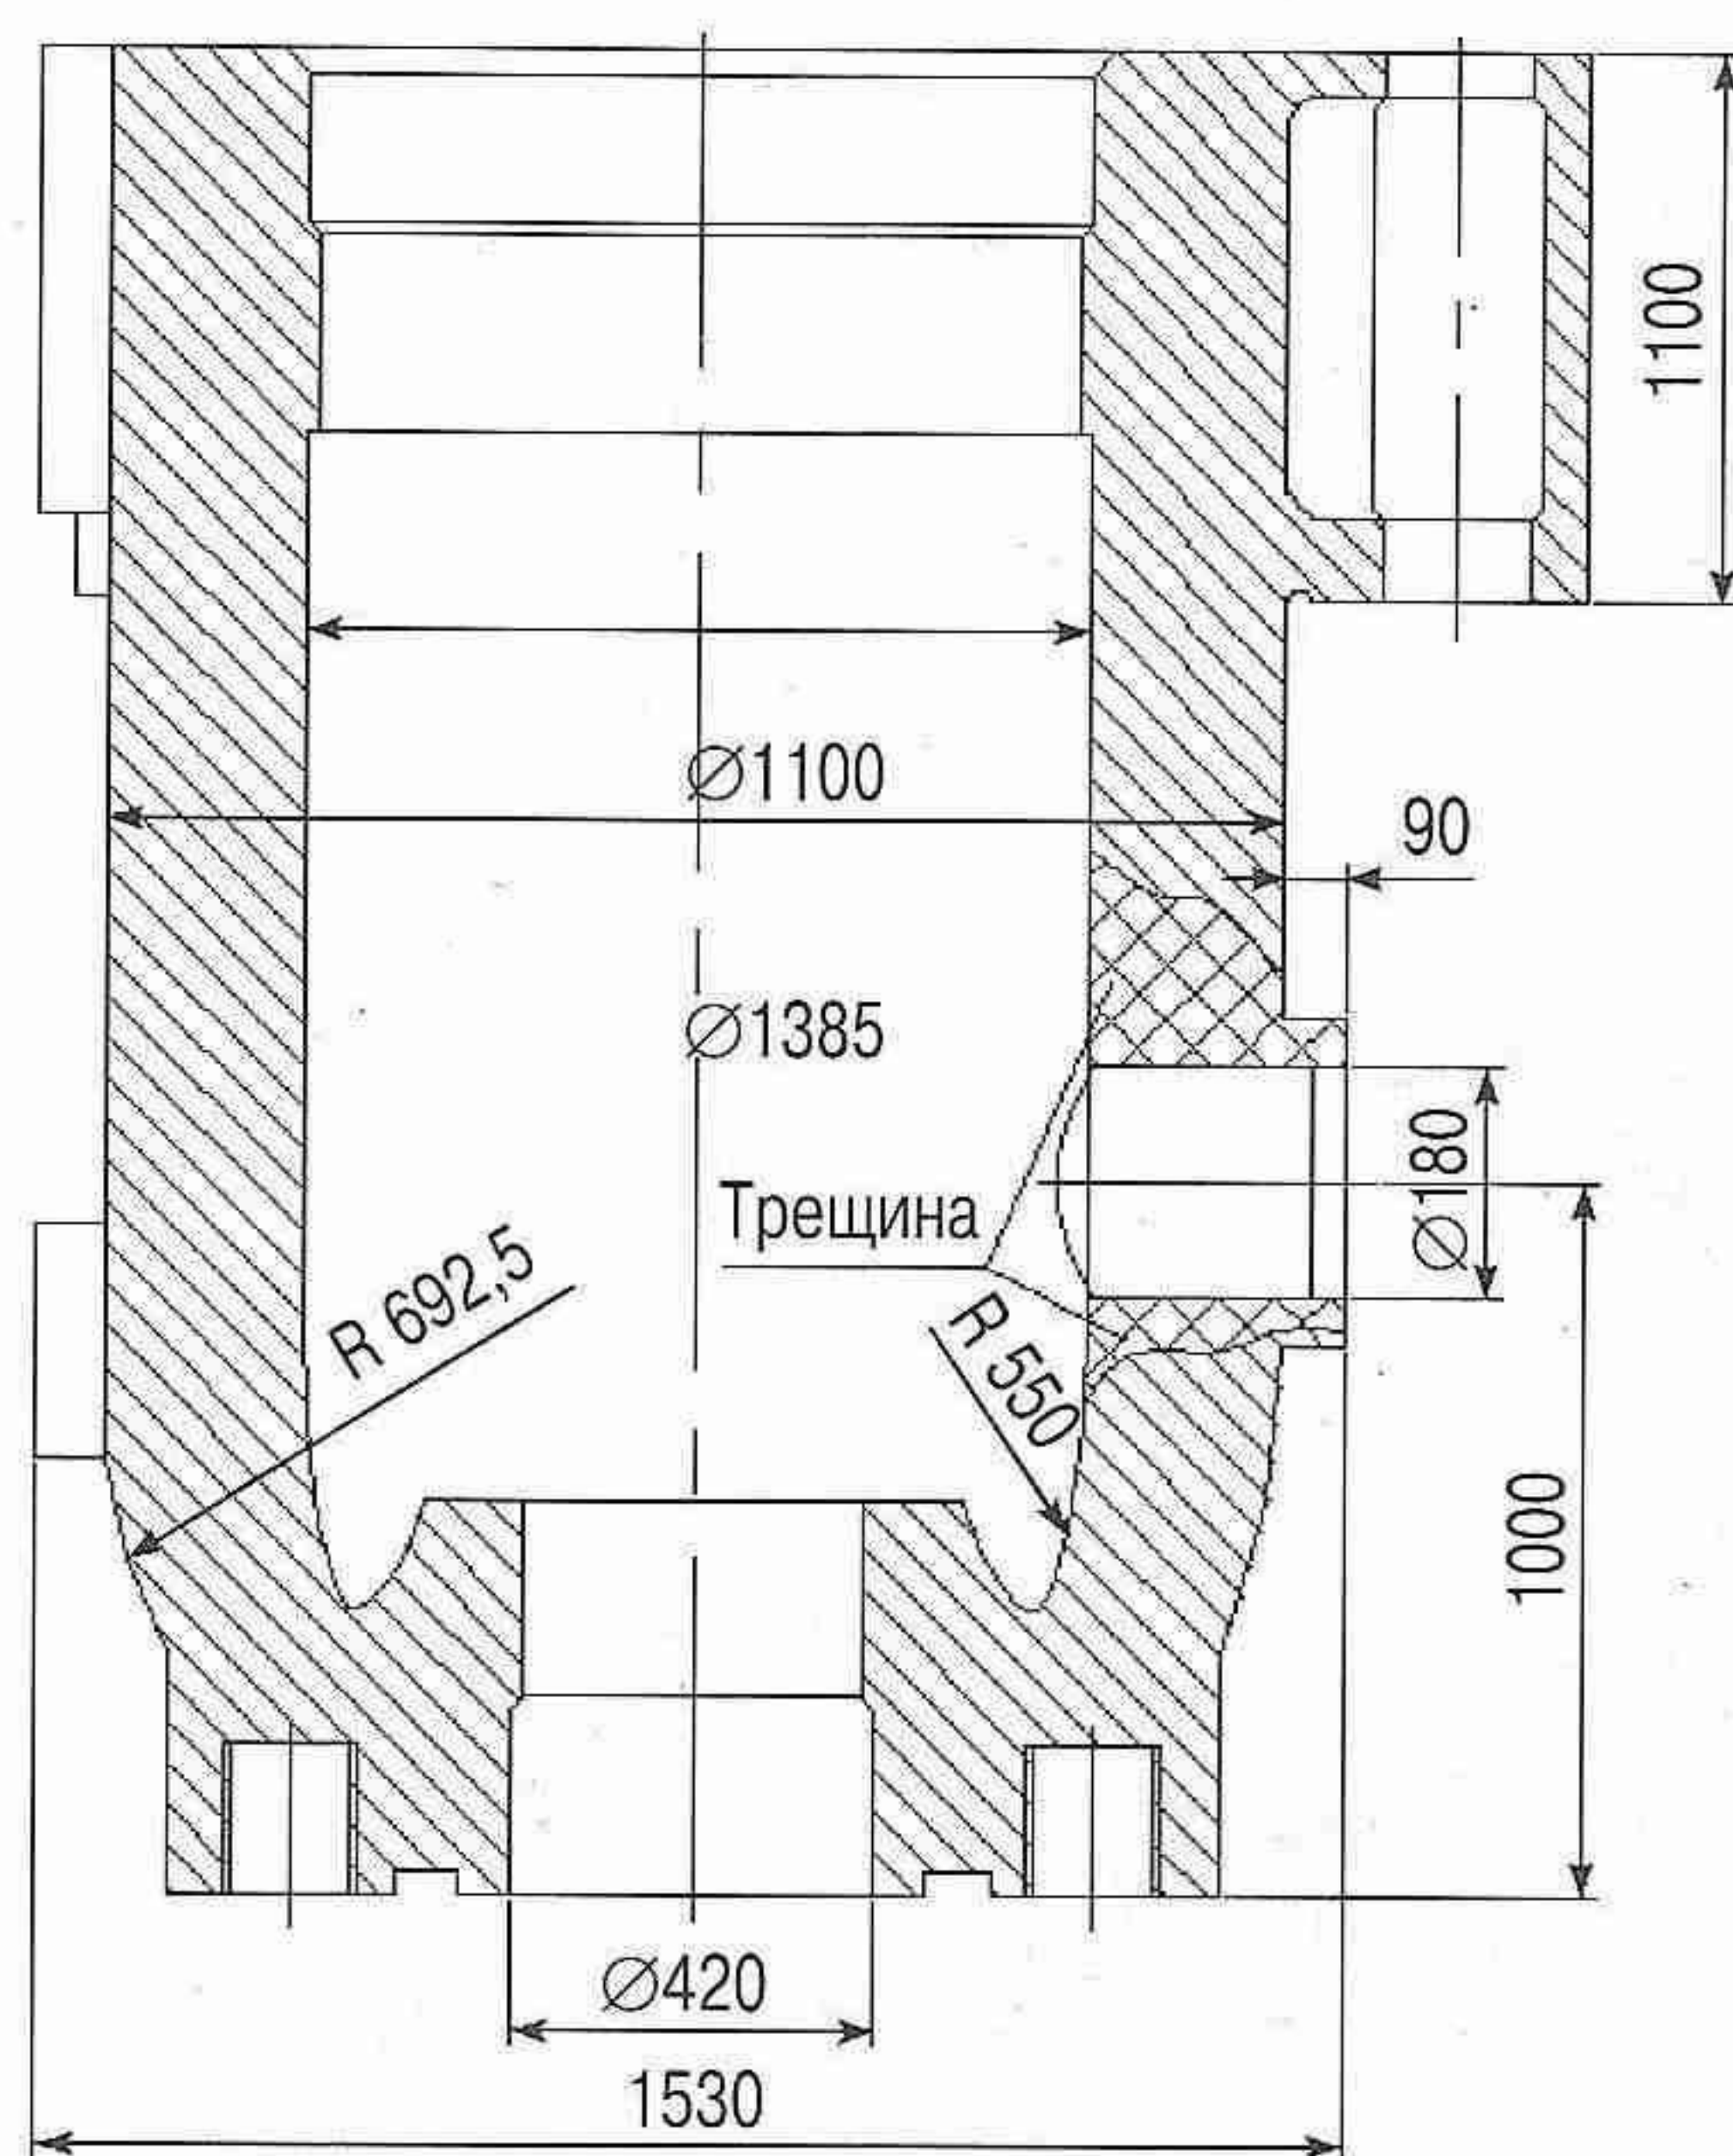
Рис. 4. Цилиндр прессы силой 18 МН, разрушенный по отверстию для подвода рабочей жидкости

3. Главные цилиндры ряда прессов имеют отверстие для подвода рабочей жидкости, расположенное в стенке цилиндра. На рис. 4 показан цилиндр прессы силой 18 МН, изготовленный из стали 35Л и рассчитанный на давление рабочей жидкости 24 МПа. Внешний диаметр цилиндра 1385 мм, внутренний — 1100 мм, высота прилива под штуцер — 90 мм. Таким образом, толщина стенки цилиндра равна 142,5 мм, а в зоне отверстия она составляет 232,5 мм, т. е. на 90 мм больше (за счет прилива под штуцер).

Цилиндр разрушился приблизительно после 1,5 млн. циклов нагружений из-за возникновения трещины в зоне отверстия в стенке.

Для замены разрушенного поставлен новый цилиндр. Внешний диаметр этого цилиндра увеличен до 1500 мм, т. е. на 115 мм, толщина стенки — до 200 мм, т. е. на 57,5 мм, но в зоне прилива под штуцер толщина стенки увеличена всего на 15 мм. Таким образом, у нового цилиндра толщина стенки в зоне отверстия составила 215 мм, что на 17,5 мм меньше, чем у цилиндра первоначальной конструкции.

Новый цилиндр разрушился также примерно после 1,5 млн. циклов нагружений (около 14 лет эксплуатации) из-за трещины, возникшей в том же месте.

Расчеты показали, что несмотря на увеличение толщины стенки от 142,5 до 200 мм при ее уменьшении в зоне отверстия с 232,5 до 215 мм, максимальные растягивающие напряжения на контуре отверстия не уменьшились. В обоих случаях напряжения превышали предел выносливости материала. Аналогичные разрушения происходили и в цилиндрах, изготовленных из кованой стали.

Первым этапом работ по предупреждению разрушений цилиндров с отверстием в стенке является их расчет с установлением величин максимальных растягивающих напряжений на контуре отверстия. Сопоставление этих напряжений с пределом выносливости материала позволяет оценить запас прочности и определить необходимость разработки и внедрения мероприятий по предупреждению разрушений.

Для цилиндров работающих прессов действенным мероприятием оказалась установка силовых бандажей (с натягом) выше и ниже отверстия [6]. Бандажи устанавливают на месте без демонтажа прессы. Для новых цилиндров, изготавливаемых для замены разрушенных, необходимо выполнить детальный расчет напряженного состояния цилиндра и расположить отверстие в зоне с минимальными номинальными напряжениями.

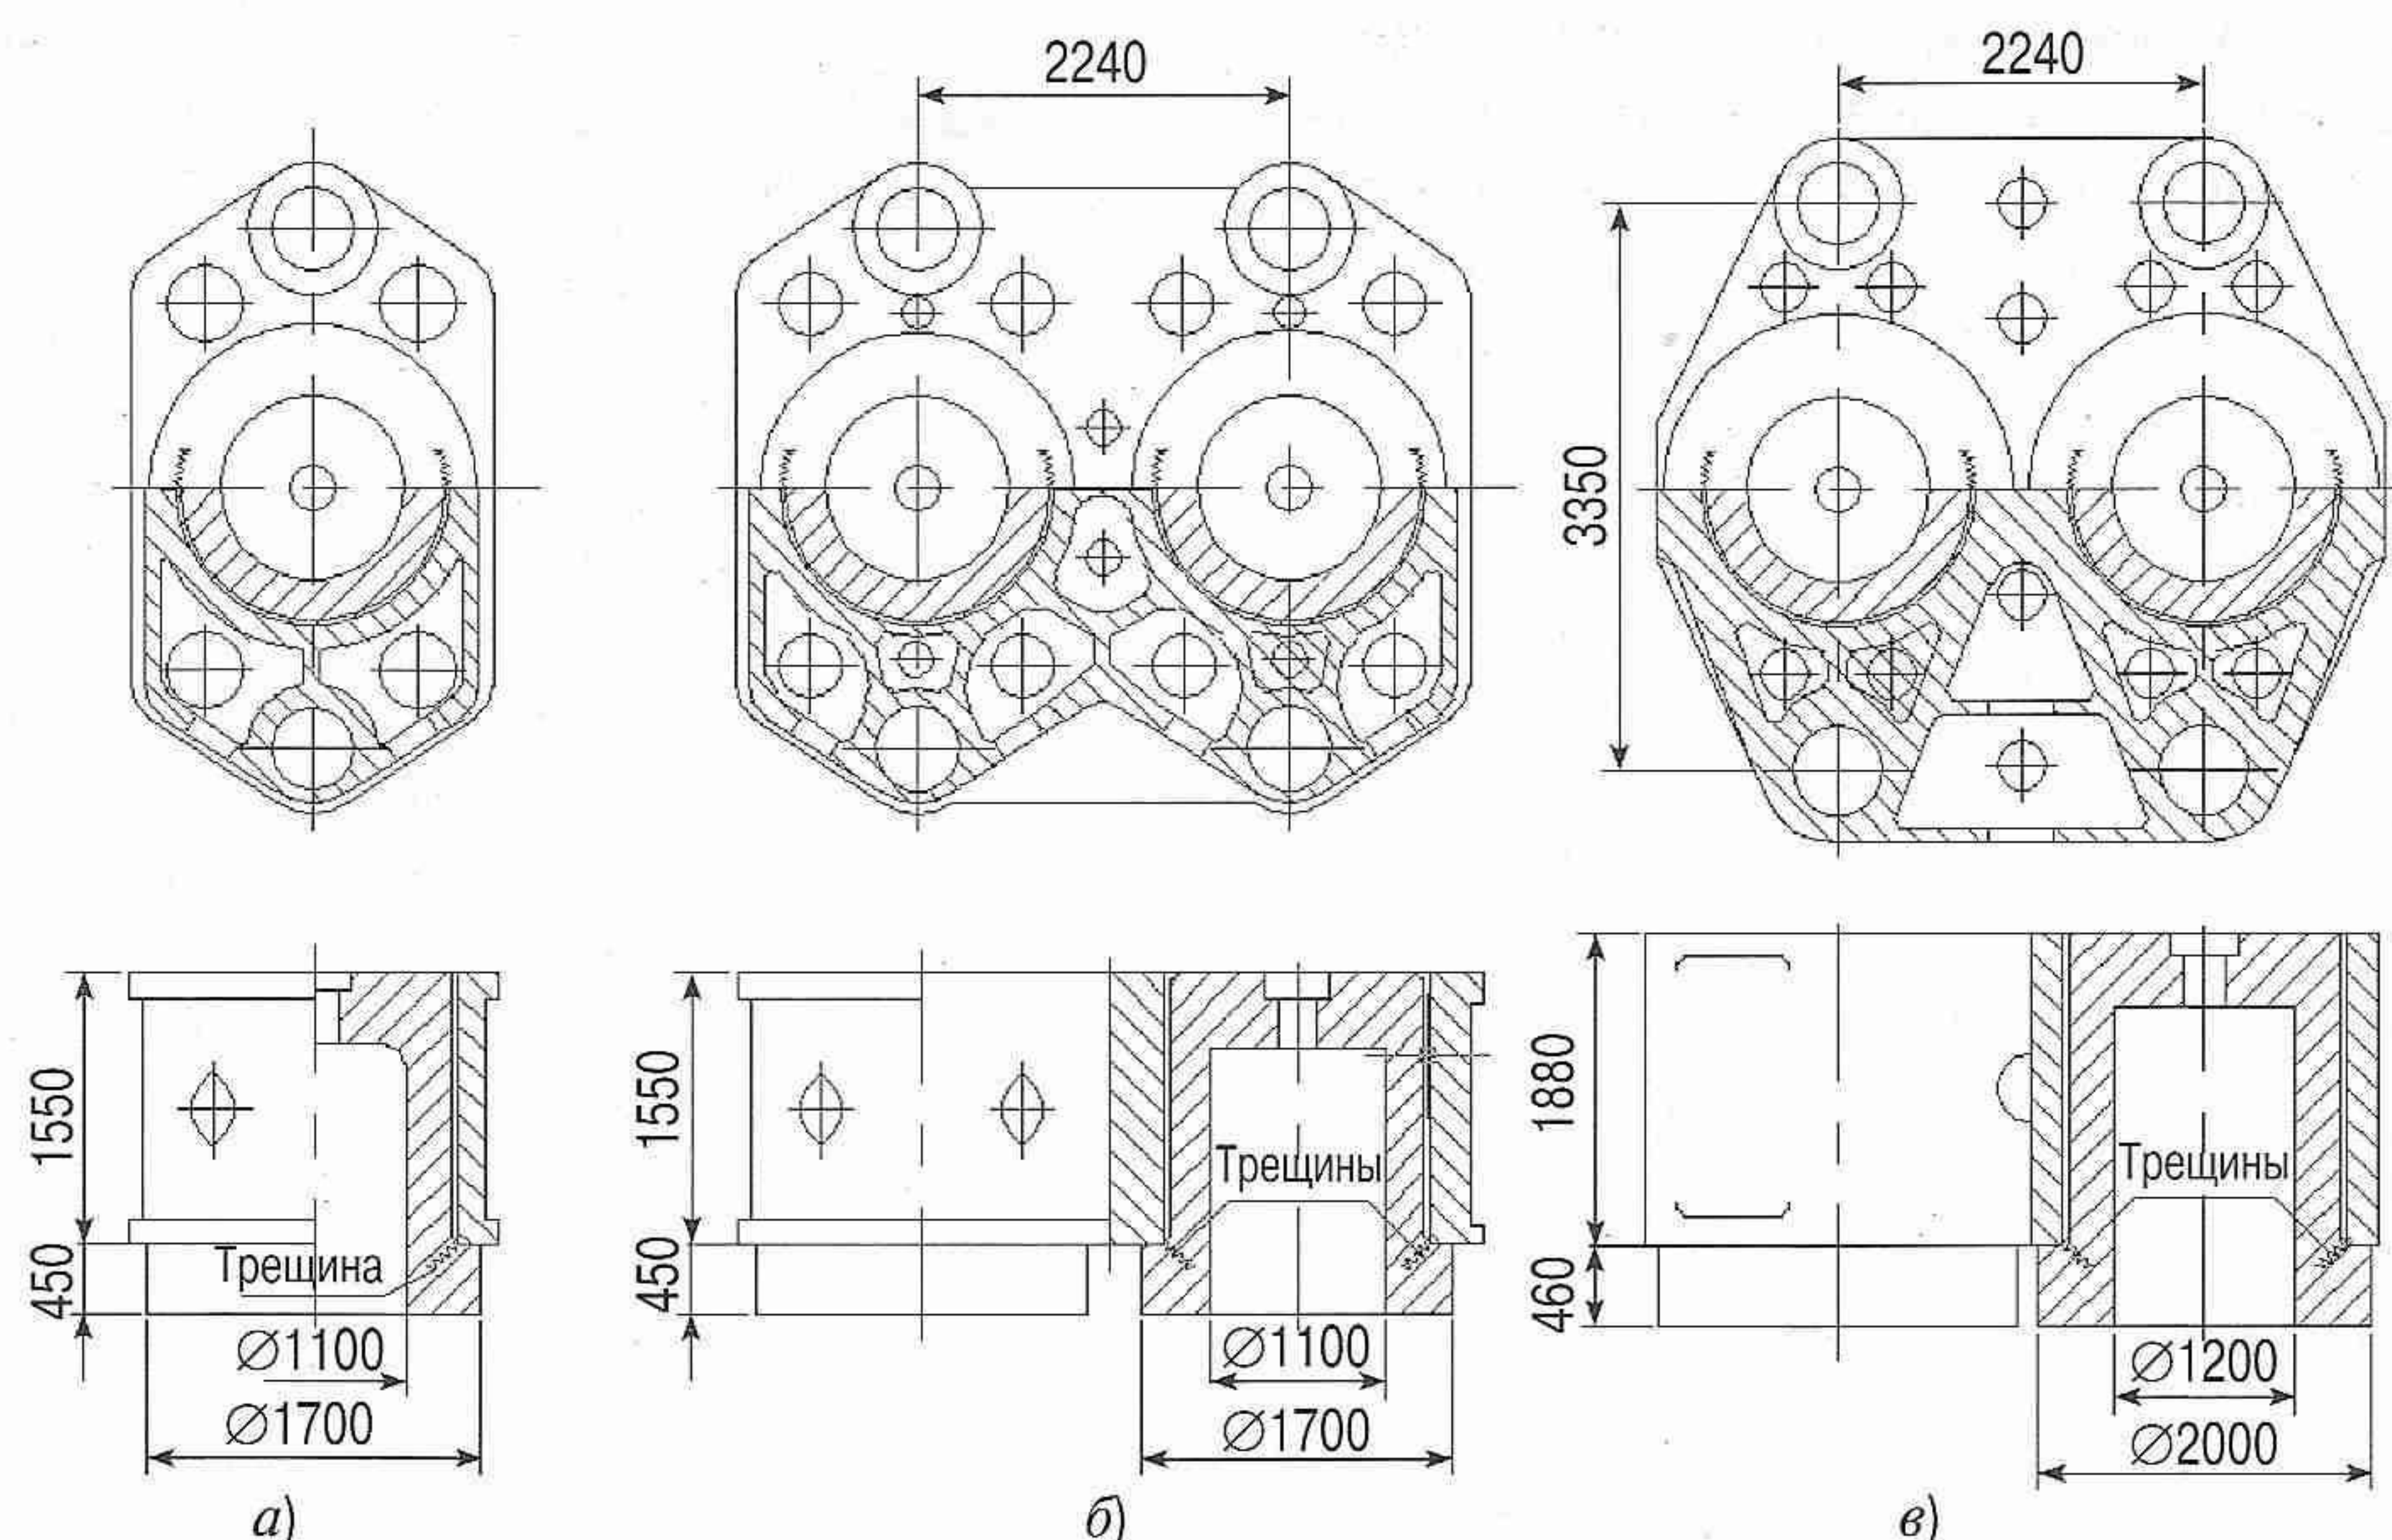
Рис. 5. Узлы «архитрав—цилиндр» и расположение трещин в цилиндрах:

Узлы «архитрав—цилиндр» прессов силой 160 и 200 МН для формовки заготовок труб диаметром 1020...1220 мм показаны на рис. 5.

а, в — прессы силой 160 и 200 МН; б — модернизированный пресс силой 160 МН

трав одной секции этого пресса с установленным в нем цилиндром показан на рис. 5, а. Трещины, расположенные в зонах продольной оси пресса, возникали в галтелях фланцев цилиндров примерно после 1 млн. циклов нагружений.

Конструкторами пресса было высказано предположение, что разрушение вызвано неучтенной эксцентрической нагрузкой, направленной вдоль оси пресса. Для увеличения жесткости пресса шесть двухколонных одноцилиндровых секций были заменены на три четырехколонные двухцилиндровые секции (рис. 5, б). Все главные цилиндры и колонны тоже были заменены. После двух лет эксплуатации (около 1 млн. циклов нагружений) в галтелях всех цилиндров снова были обнаружены трещины, расположенные в тех же зонах на продольной оси пресса.

В дальнейшем пресс силой 160 МН был заменен прессом силой 200 МН, также состоящим из трех четырехколонных секций с двумя цилиндрами. Узел «архитрав—цилиндр» одной секции этого пресса показан на рис. 5, в. Через два года эксплуатации (около 1 млн. циклов нагружений) в галтелях фланцев всех цилиндров были обнаружены трещины большой протяженности, расположенные в тех же зонах на продольной оси пресса.

Причина повреждения цилиндров была установлена после обследования контактных поверхностей архитравов и фланцев цилиндров. Первоначально плоская контактная поверхность подвергалась значительному и неравномерному формоизменению, в результате чего контакт фланца цилиндра с архитравом осуществлялся только по площадкам (опорным ступенькам), расположенным вблизи продольной оси пресса. Суммарная площадь контакта фланца цилиндра и архитрава вследствие образования этих ступенек составляла менее половины первоначальной площади контакта.

Это вызывало соответствующее местное увеличение контактных давлений и напряжений в галтели фланца.

Расчеты и экспериментальные исследования натурных конструкций показали, что формоизменение контактных поверхностей вызвано неравномерным по окружности износом этих поверхностей. Установлены зависимости, связывающие износ поверхностей контакта с геометрическими параметрами архитрава и цилиндра. На основе этих зависимостей разработаны конструктивные решения, позволяющие значительно уменьшить износ сопряженных поверхностей архитрава и цилиндров и предотвратить разрушение как вновь проектируемых, так и действующих конструкций.

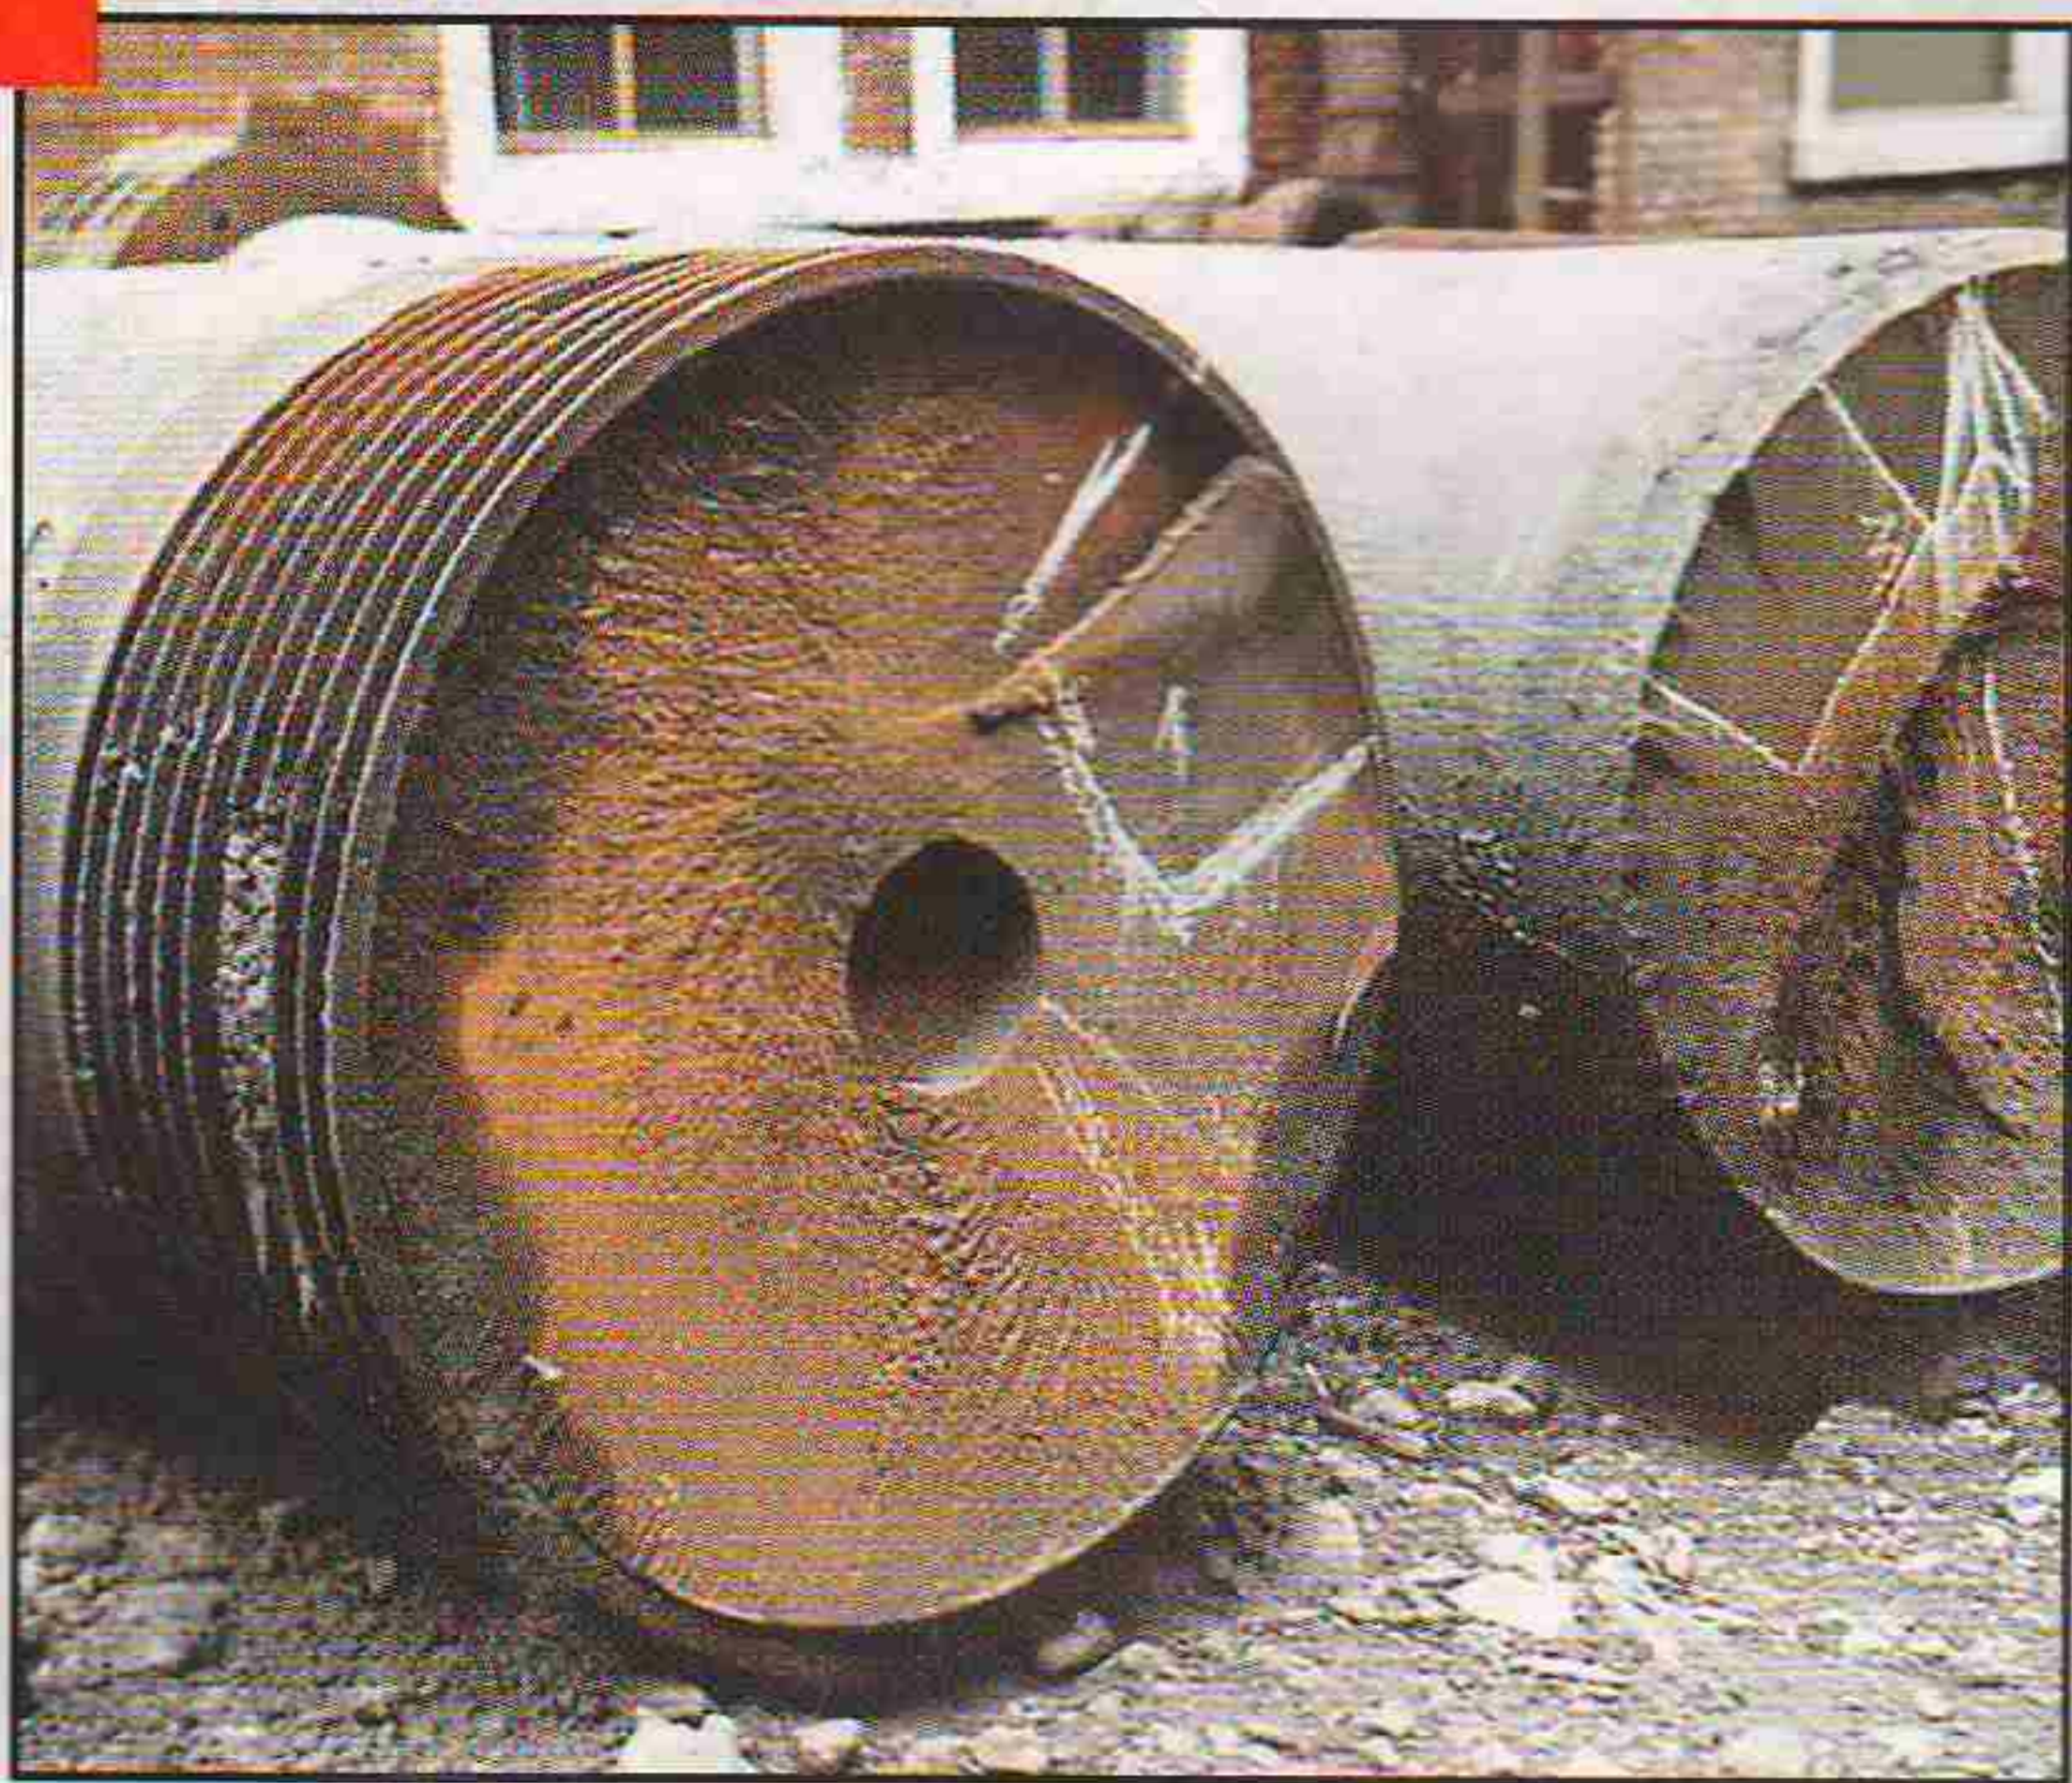
Поверхность излома разрушенных колонн пресса силой 70 МН (диаметр колонны 630 мм)
