НАУЧНО-ТЕХНИЧЕСКИЙ И ПРОИЗВОДСТВЕННЫЙ ЖУРНАЛ

КУЗНЕЧНО-ШТАМПОВОЧНОЕ ПРОИЗВОДСТВО • ОБРАБОТКА МАТЕРИАЛОВ ДАВЛЕНИЕМ

## Установление причин и предупреждение разрушений цилиндров мощных гидравлических прессов

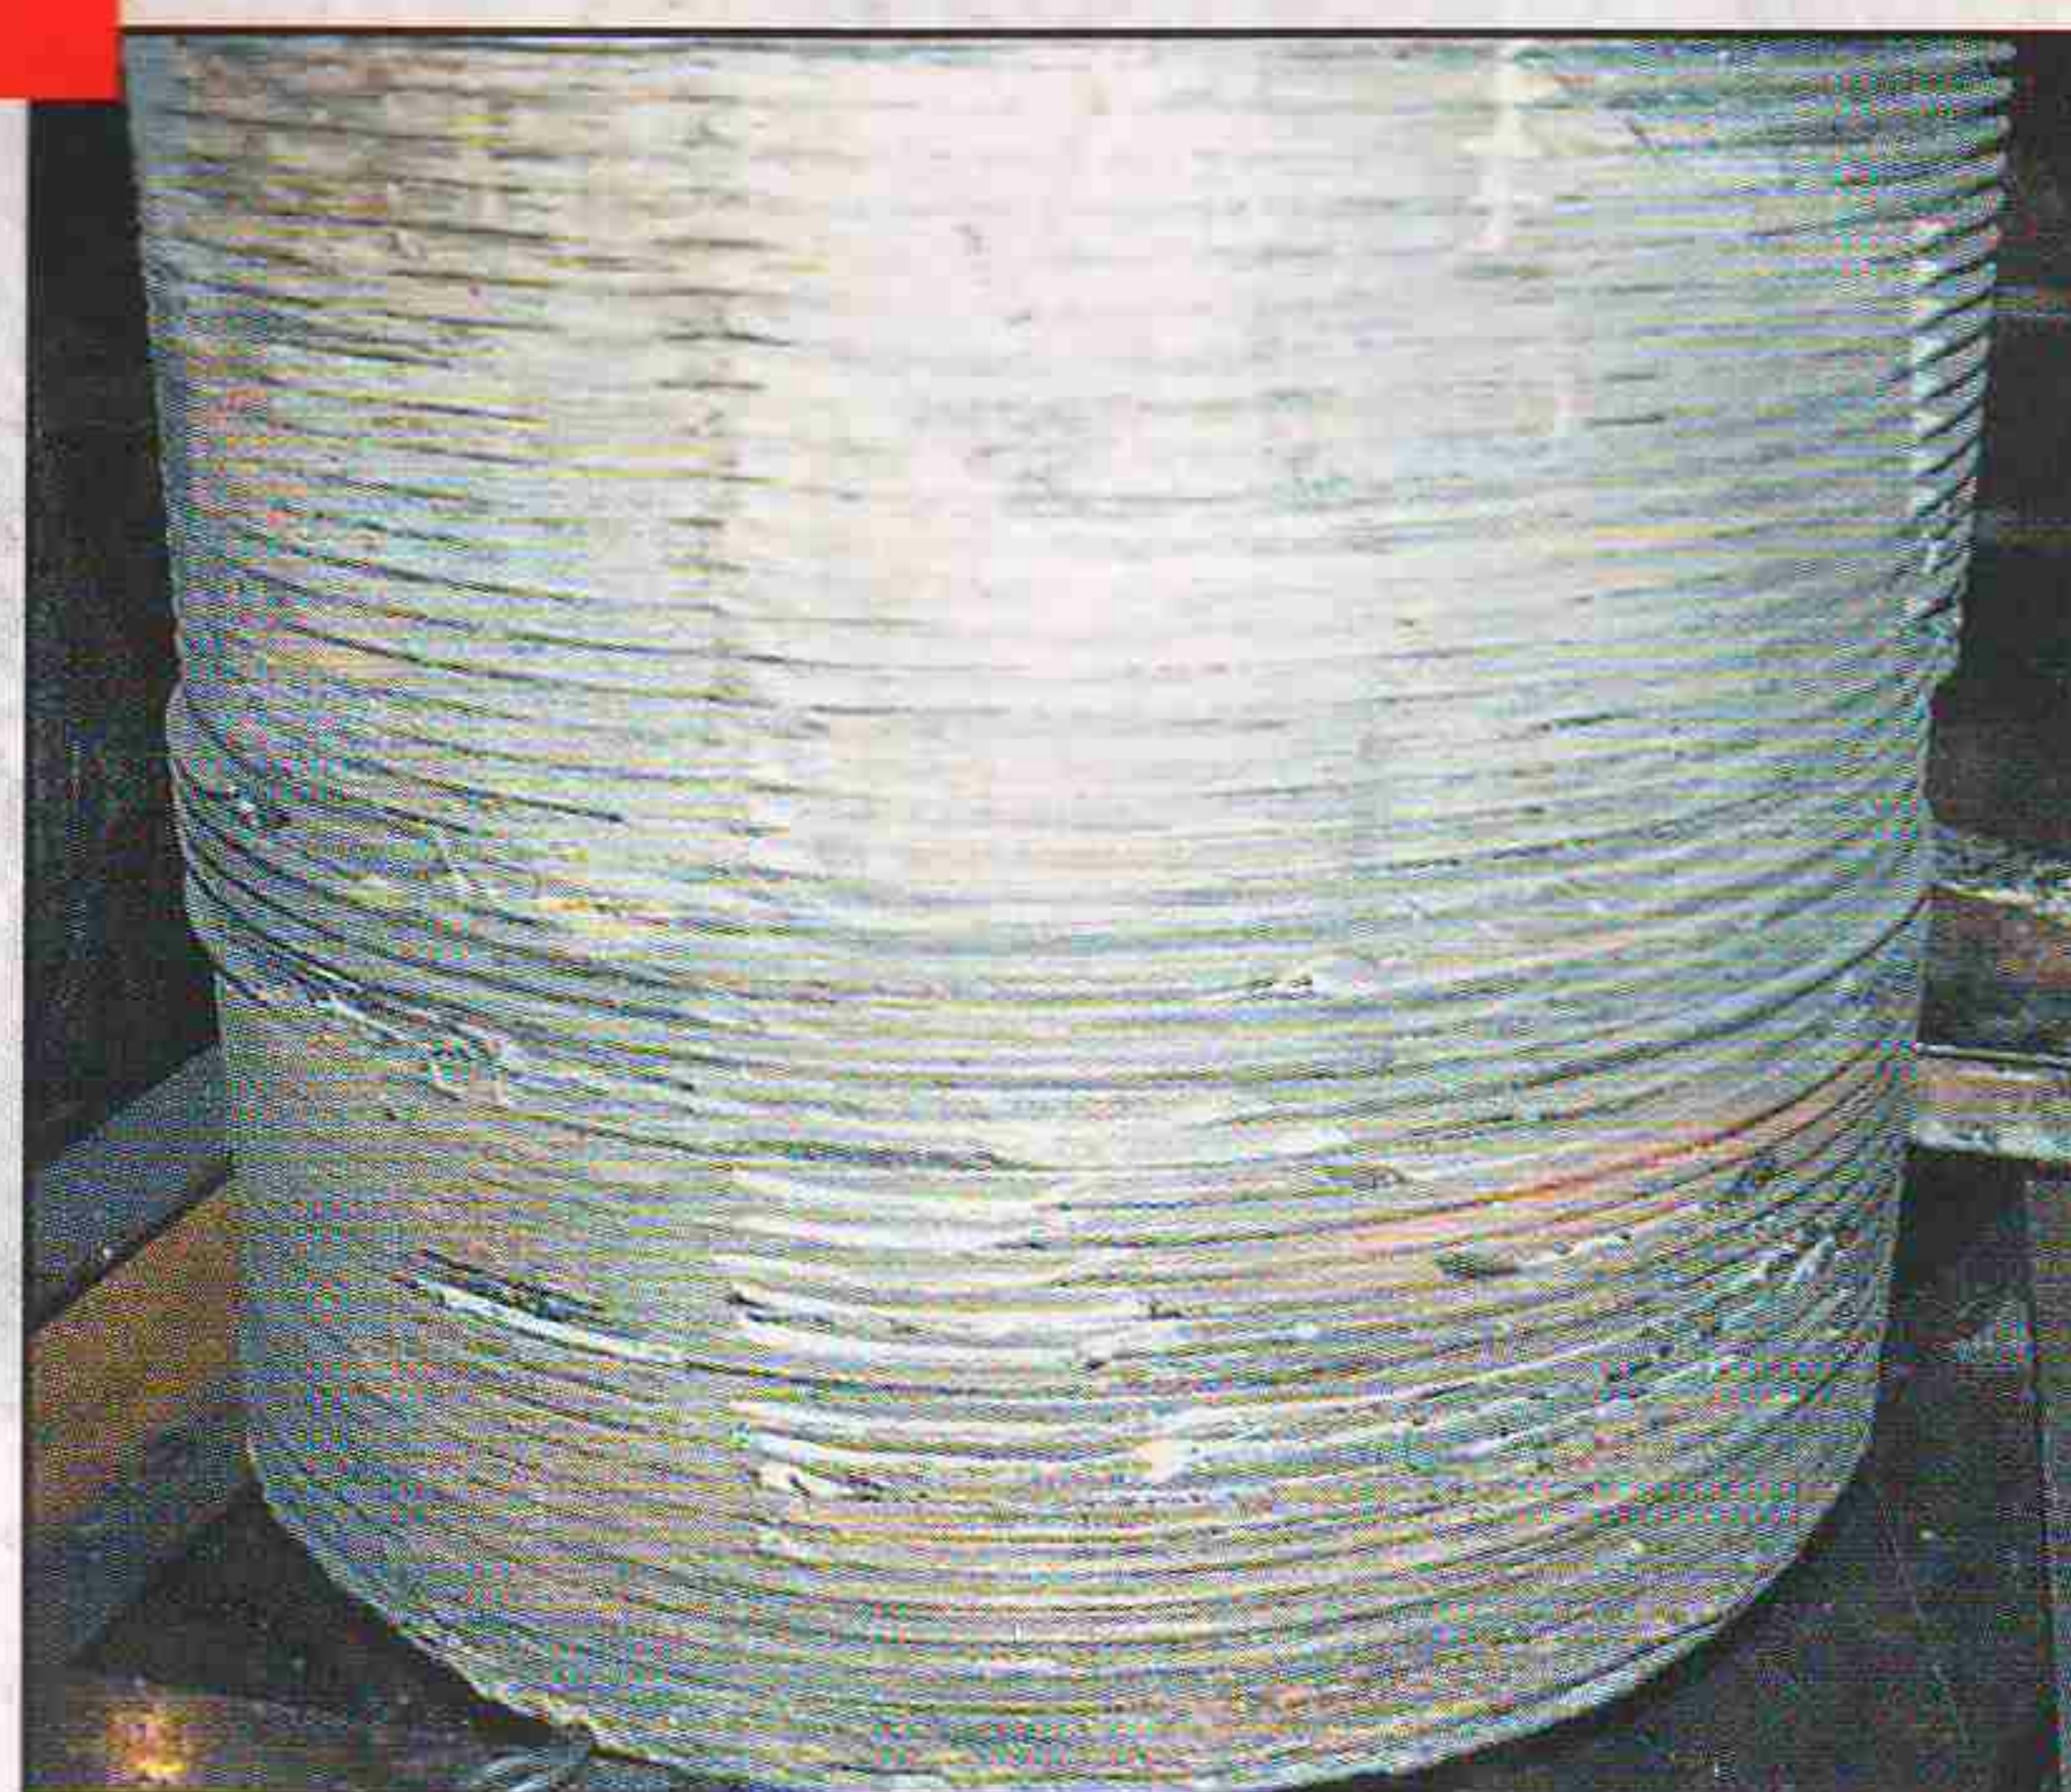
Разрушения внешней резьбы колонны под основанием пресса силой 100 МН (диаметр колонны 830 мм)

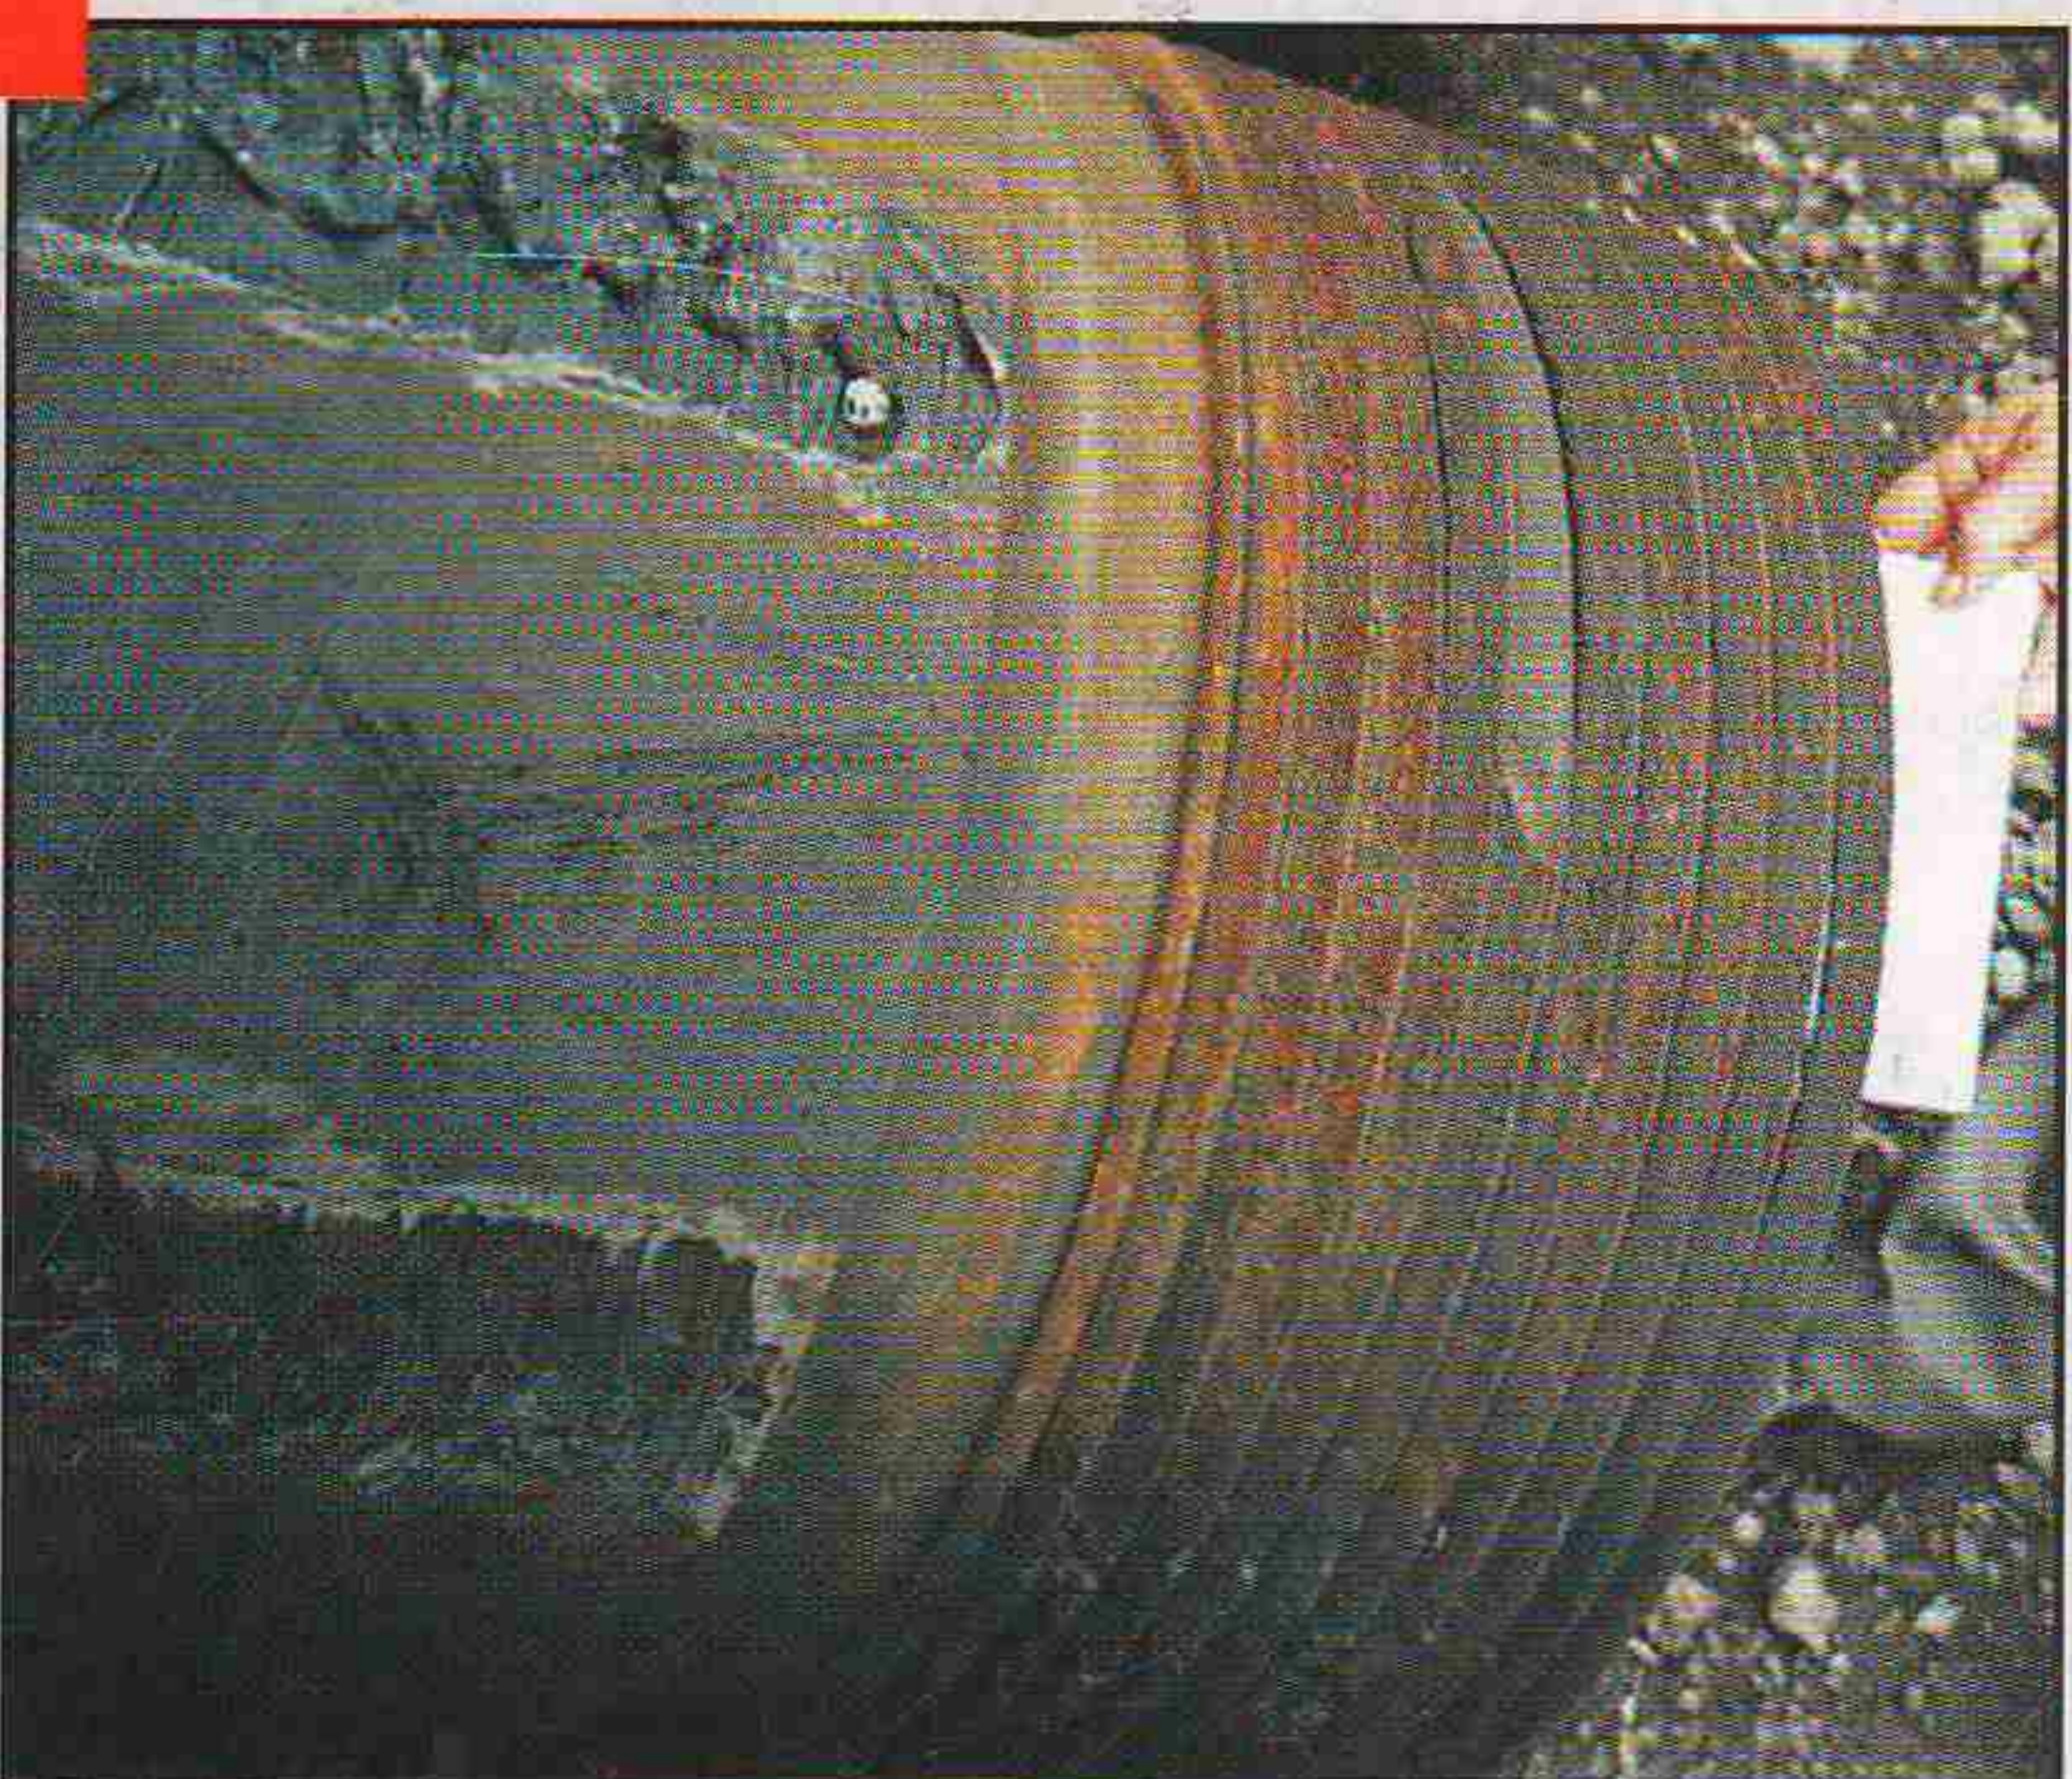
Срезанный виток резьбы на разрушенной колонне пресса силой 70 МН (диаметр колонны 630 мм)

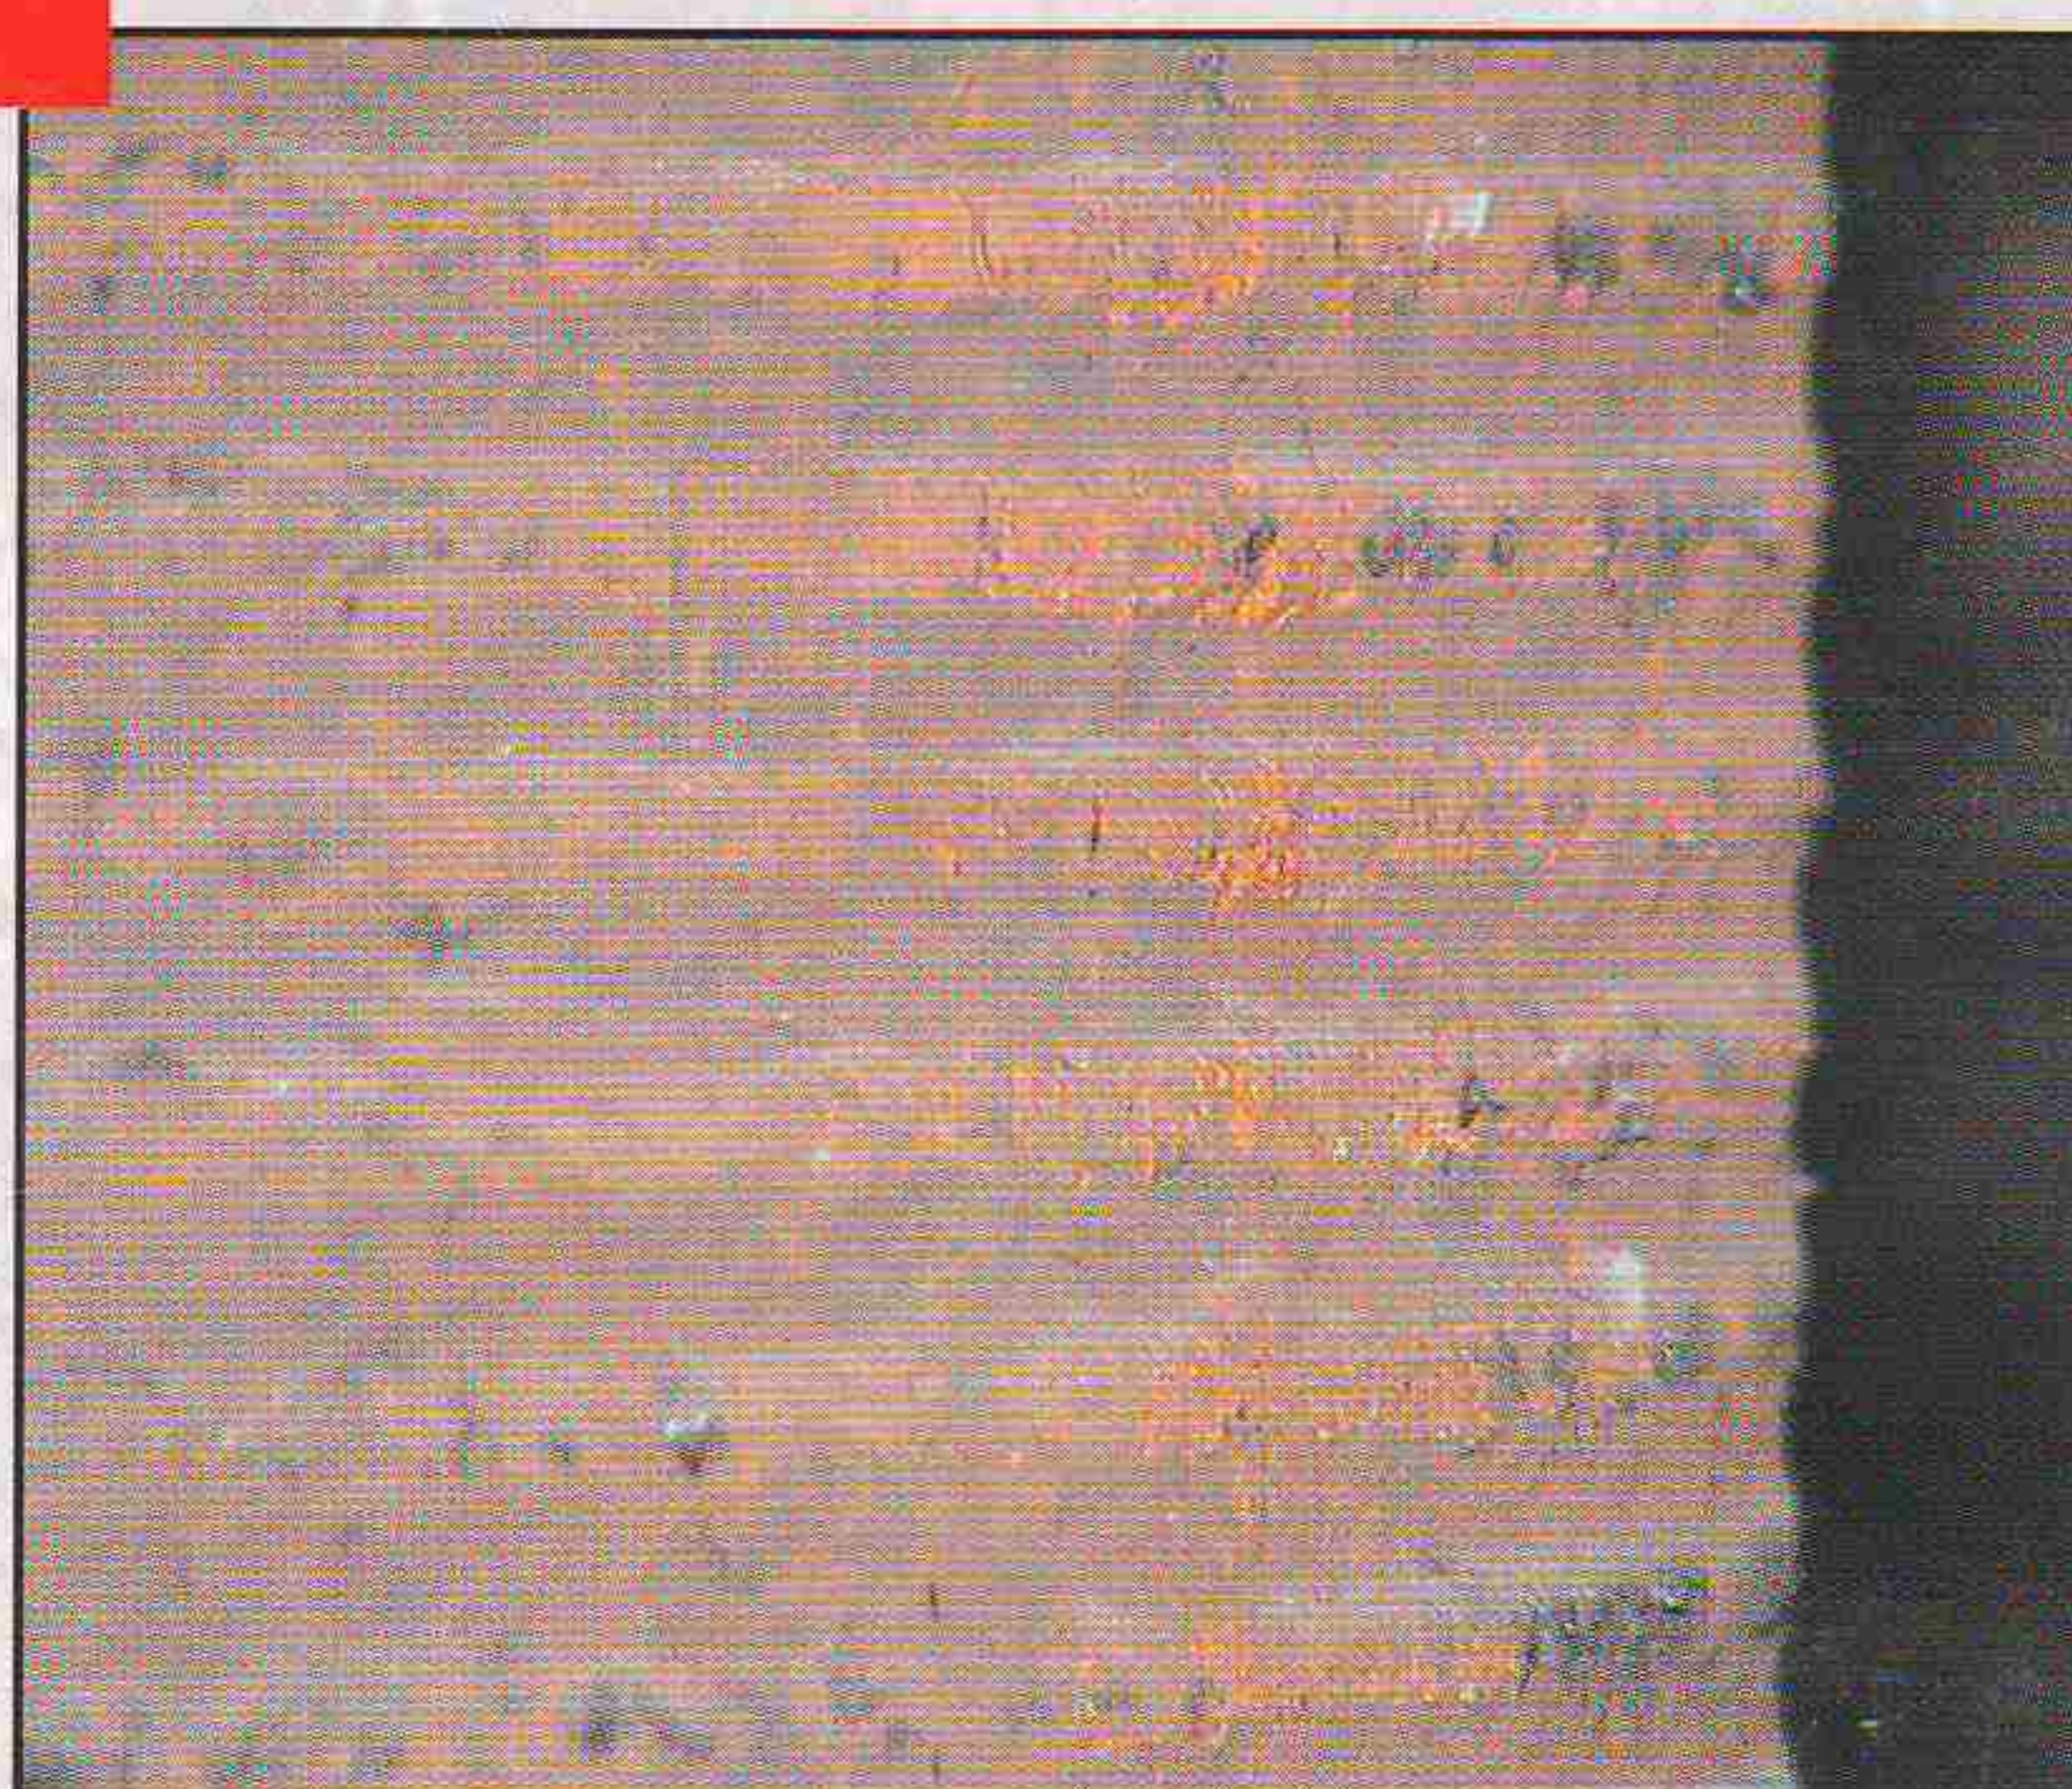
Полностью корродированная внутренняя резьба колонны под архитравом пресса силой 100 МН (диаметр колонны 800 мм)
