ЧЕРНЫЕ металлы

**ПРОЧНОСТНАЯ НАДЕЖНОСТЬ
МЕТАЛЛУРГИЧЕСКИХ МАШИН – ОСНОВА
МОДЕРНИЗАЦИИ МЕТАЛЛУРГИЧЕСКОГО
КОМПЛЕКСА РОССИИ**

Н. В. ПАСЕЧНИК, И. А. СУРКОВ*

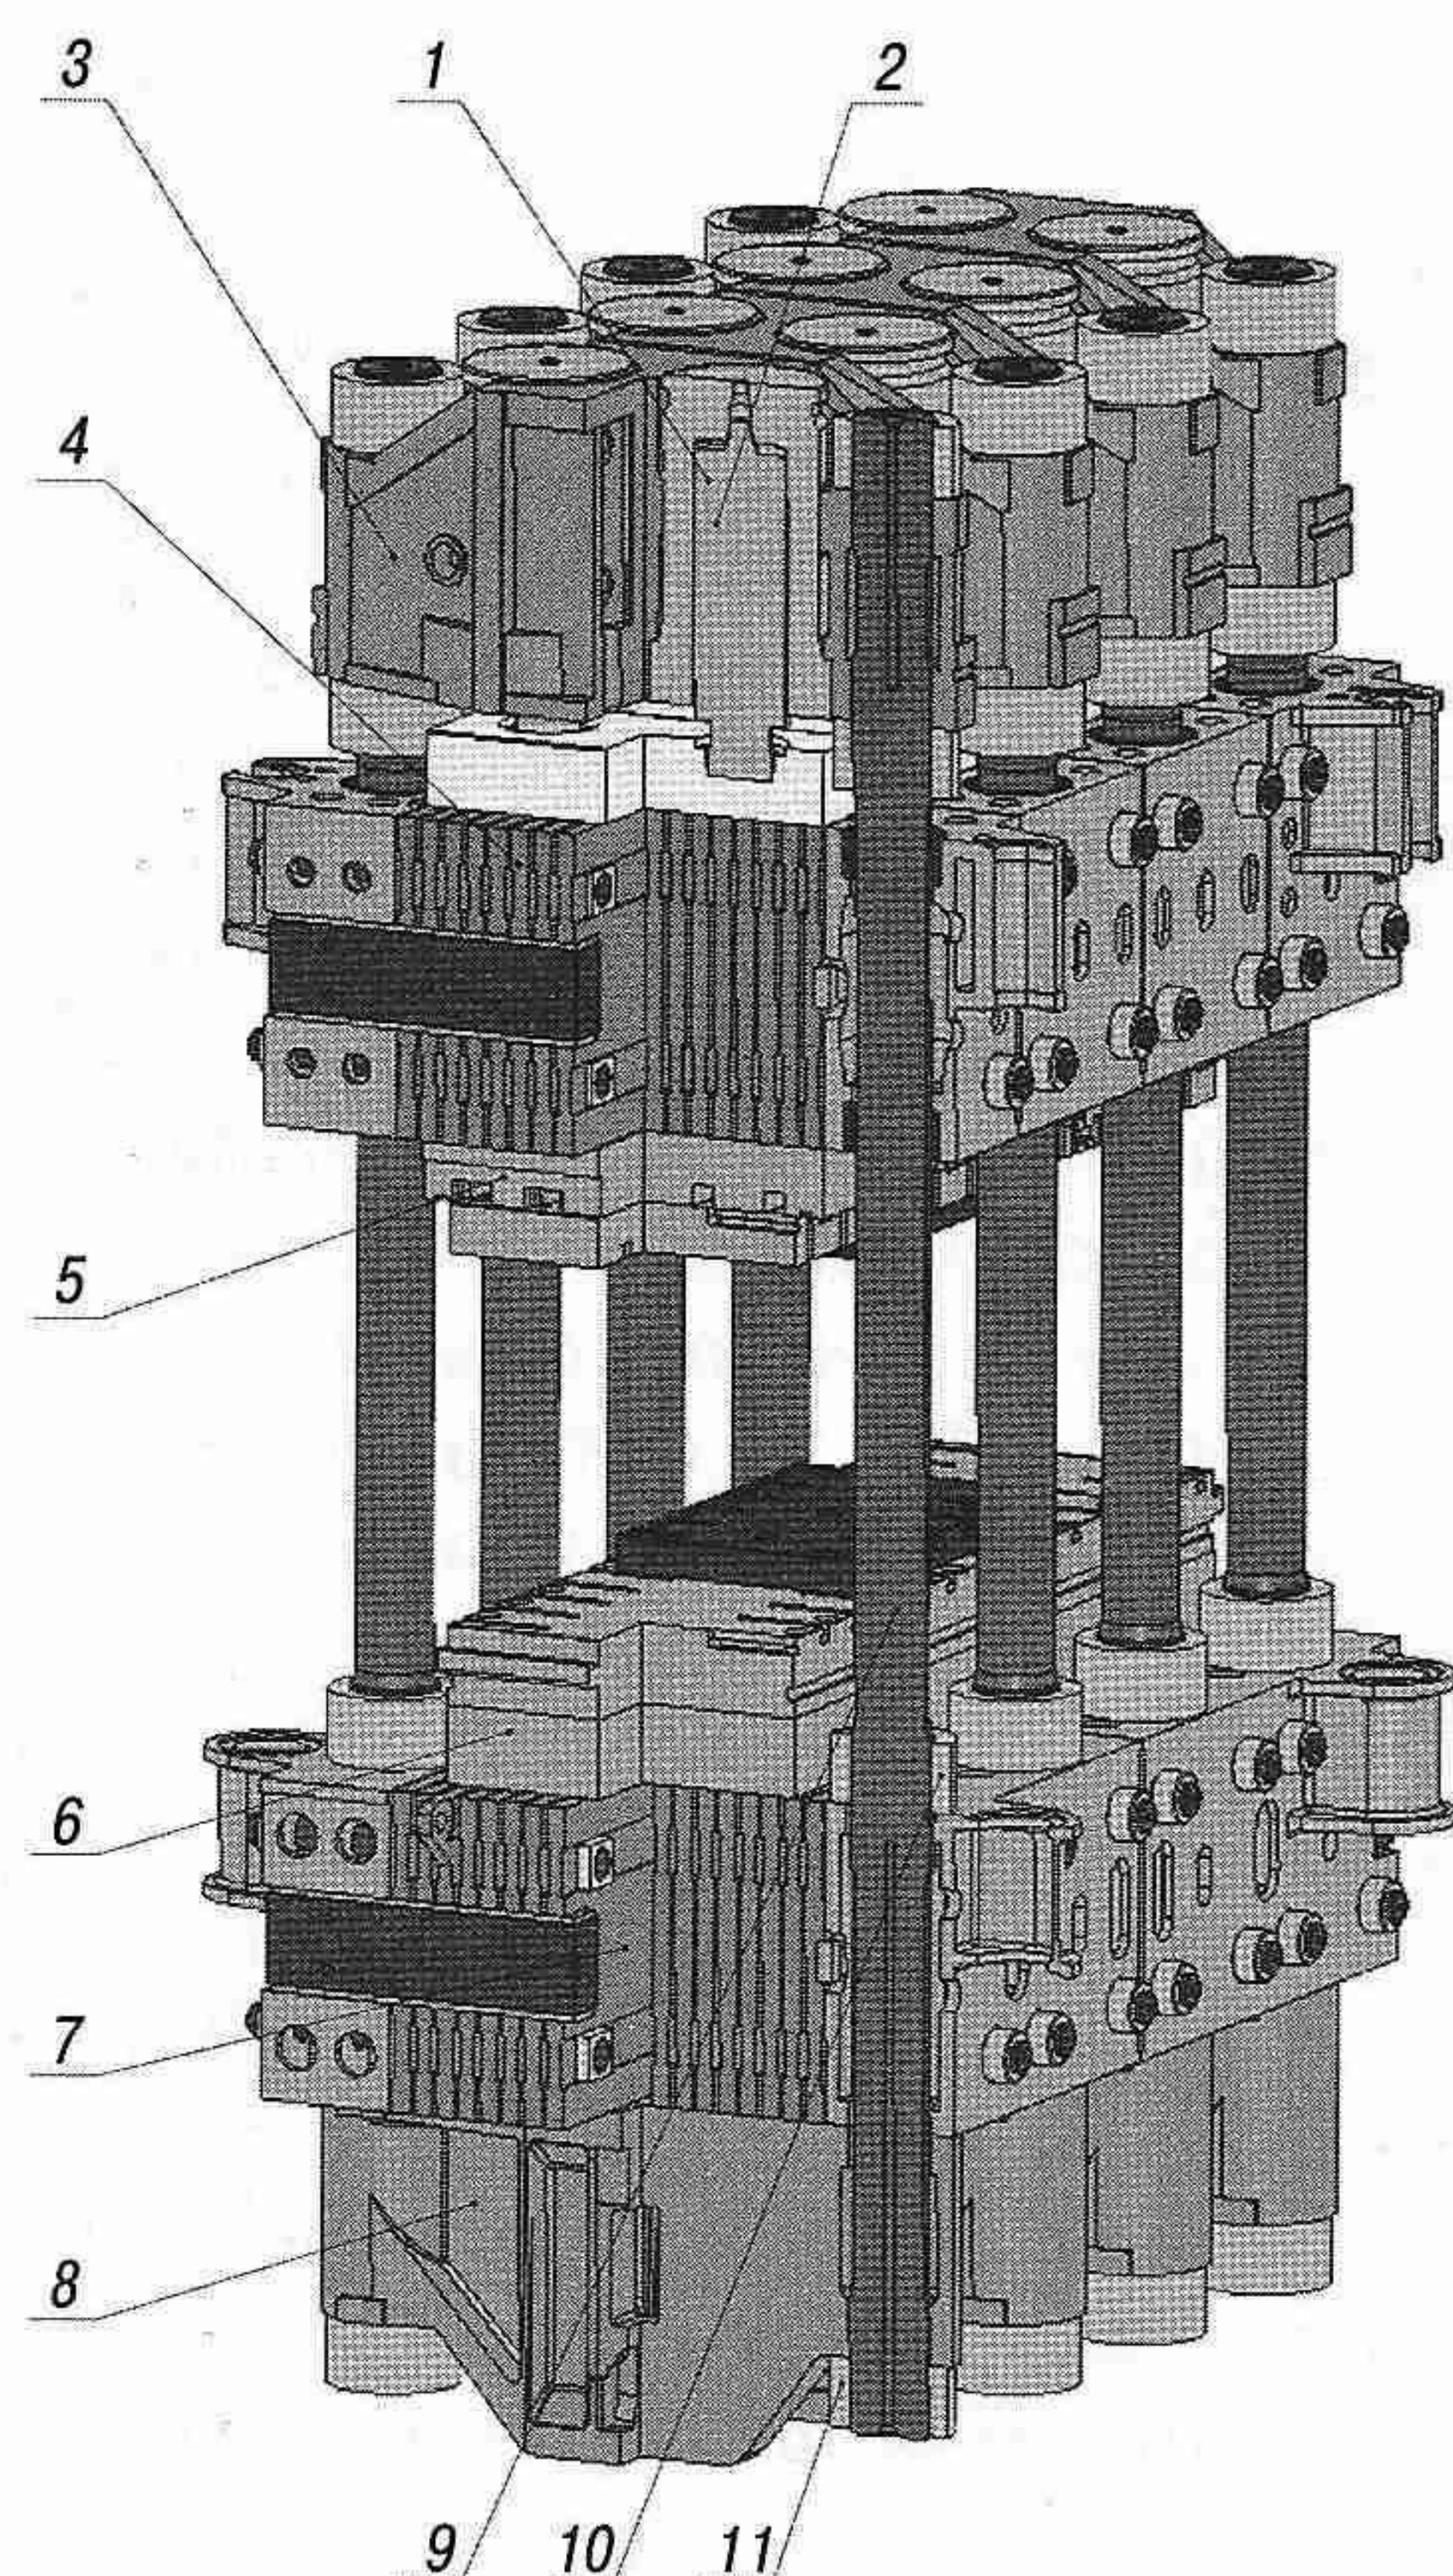
Рис. 1. Гидравлический пресс конструкции УЗТМ усилием 300 МН:

1 — гидроцилиндр; 2 — плунжер; 3 — поперечина верхняя; 4 — продольные балки подвижной поперечины; 5 — плиты верхнего штампового набора; 6 — плиты нижнего штампового набора; 7 — основание; 8 — поперечина нижняя; 9 — колонна; 10 — гайка внутренняя; 11 — гайка внешняя

струкции УЗТМ усилием 300 МН представлены на рис. 1. Усилие пресса создается рабочими цилиндрами, в которых под действием давления рабочей жидкости перемещаются плунжеры, передающие нагрузку на верхнюю подвижную поперечину. Через плиты верхнего и нижнего штампового наборов (деформируемое тело на рисунке не показано) нагрузка передается на основание, которое опирается на четыре нижние поперечины. От нижних поперечин через колонны нагрузка передается к архитравам. Затяжка колонн в поперечинах производится термическим путем, а нагрев колонн — теплоэлектронагревательными элементами (ТЭН), размещенными в центральных отверстиях колонн.

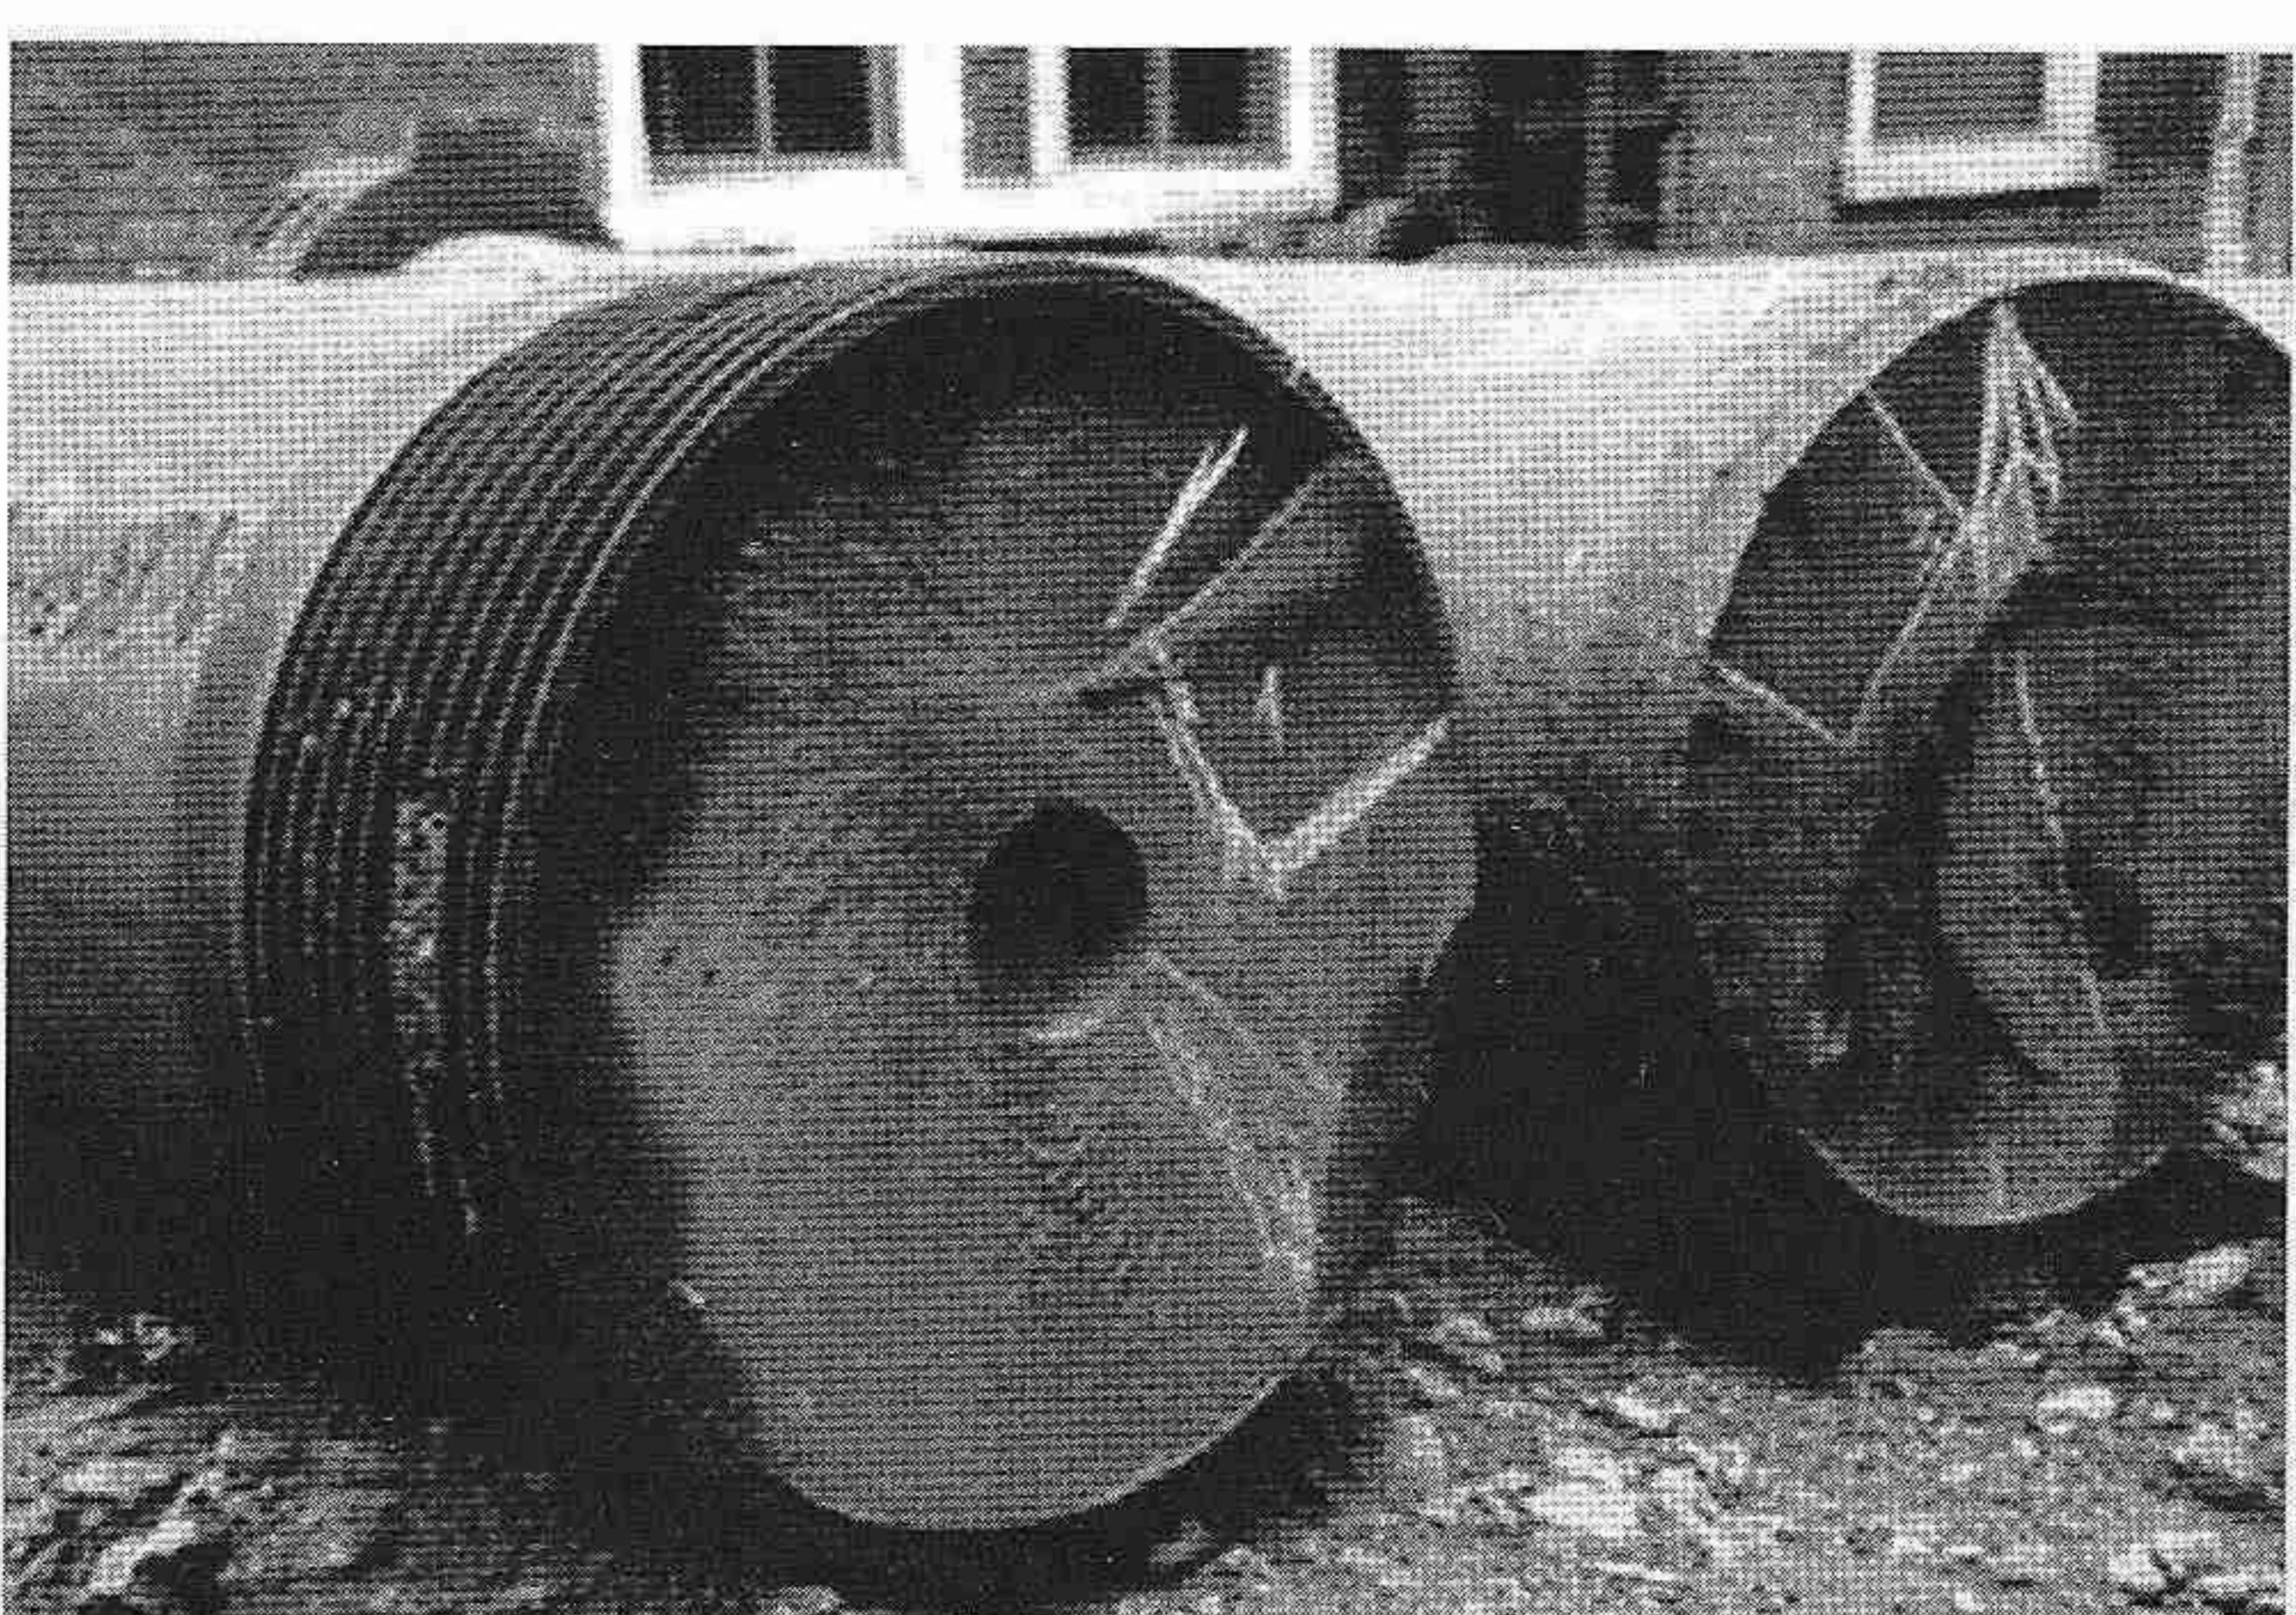
Рис. 2. Поверхности излома разрушенных колонн пресса усилием 70 МН для изготовления железнодорожных колес (диаметр колонн 600 мм)

Среди базовых деталей пресса колонна является наиболее простой по геометрической форме, расчету напряженного состояния и прочности. Однако разрушения колонн составляют наиболее многочисленную группу отказов базовых деталей, и практически во всех случаях разрушается или повреждается резьба (рис. 2).

Проектным режимом работы колонн предусматривается усилие их предварительной затяжки в поперечинах, превышающее усилие от рабочей нагрузки. Анализ отказов колонн показал, что все они вызваны ослаблением или отсутствием предварительной затяжки. Отсутствие затяжки приводит к увеличению амплитуды напряжений в витках внешней резьбы и раскрытию стыков между гайкой колонны и поперечиной. Увеличение амплитуды приводит к возникновению трещин усталости и разрушению колонны по виткам резьбы. Работа колонны с раскрытыми стыками создает условия для возникновения динамических нагрузок и проникновения агрессивной среды. Поэтому до возникновения трещин усталости за счет совместного действия коррозии, ударных нагрузок и фреттинг-износа резьба колонны может быть частично разрушена или полностью уничтожена.

Недостаточное или полное отсутствие усилия затяжки колонн вызваны ошибками поставщика, в результате которых первоначальная затяжка при монтаже пресса не обеспечивает длительной работы колонн в проектных условиях (без раскрытия стыков). Это связано с тем, что инструкции по затяжке колонн дают параметры затяжки без учета термических удлинений, связанных с конструктивными особенностями деталей узла колонна — гайки — поперечина и отклонениями в пределах допусков размеров крупногабаритных деталей от номинальных размеров. Кроме того, в инструкциях по монтажу и эксплуатации отсутствуют указания о необходимости определения фактического усилия взаимодействия колонны и колонного стакана, которое возникает после проведения затяжки.

Для предупреждения отказов колонн действующих прессов разработаны и внедрены следующие технические решения.

1. Технология и переносные расточно-наплавочные комплексы для восстановления на месте поврежденных поверхностей поперечин в зоне контакта с гайками колонн.

2. Технология, позволяющая обеспечить необходимое усилие затяжки колонн в поперечинах на протяжении заданного срока эксплуатации. Этую технологию следует использовать как для вновь монтируемых базовых деталей, так и для деталей, восстановленных после ремонта.

3. Дефектоскопия колонн для раннего обнаружения возможных трещин в витках резьбы. Для дефектоскопии резьбовых участков колонн используются специально отработанные методы ультразвукового контроля (УЗК). Трещины небольшой протяженности могут быть устранины без ущерба для прочности и долговечности колонны.

Восстановление колонн с разрушенной резьбой осуществляется путем переточки резьбовой части на меньший диаметр и нарезания новой резьбы. Для обеспечения равнопрочности новой и первоначаль-

ной резьбы разработаны специальные типы резьбы, имеющие оптимальную конфигурацию переходных сечений. Для колонн, имеющих обрыв с одной стороны по виткам внешней резьбы, разработаны и апробированы технические решения, позволяющие восстановить их работоспособность без применения сварки.

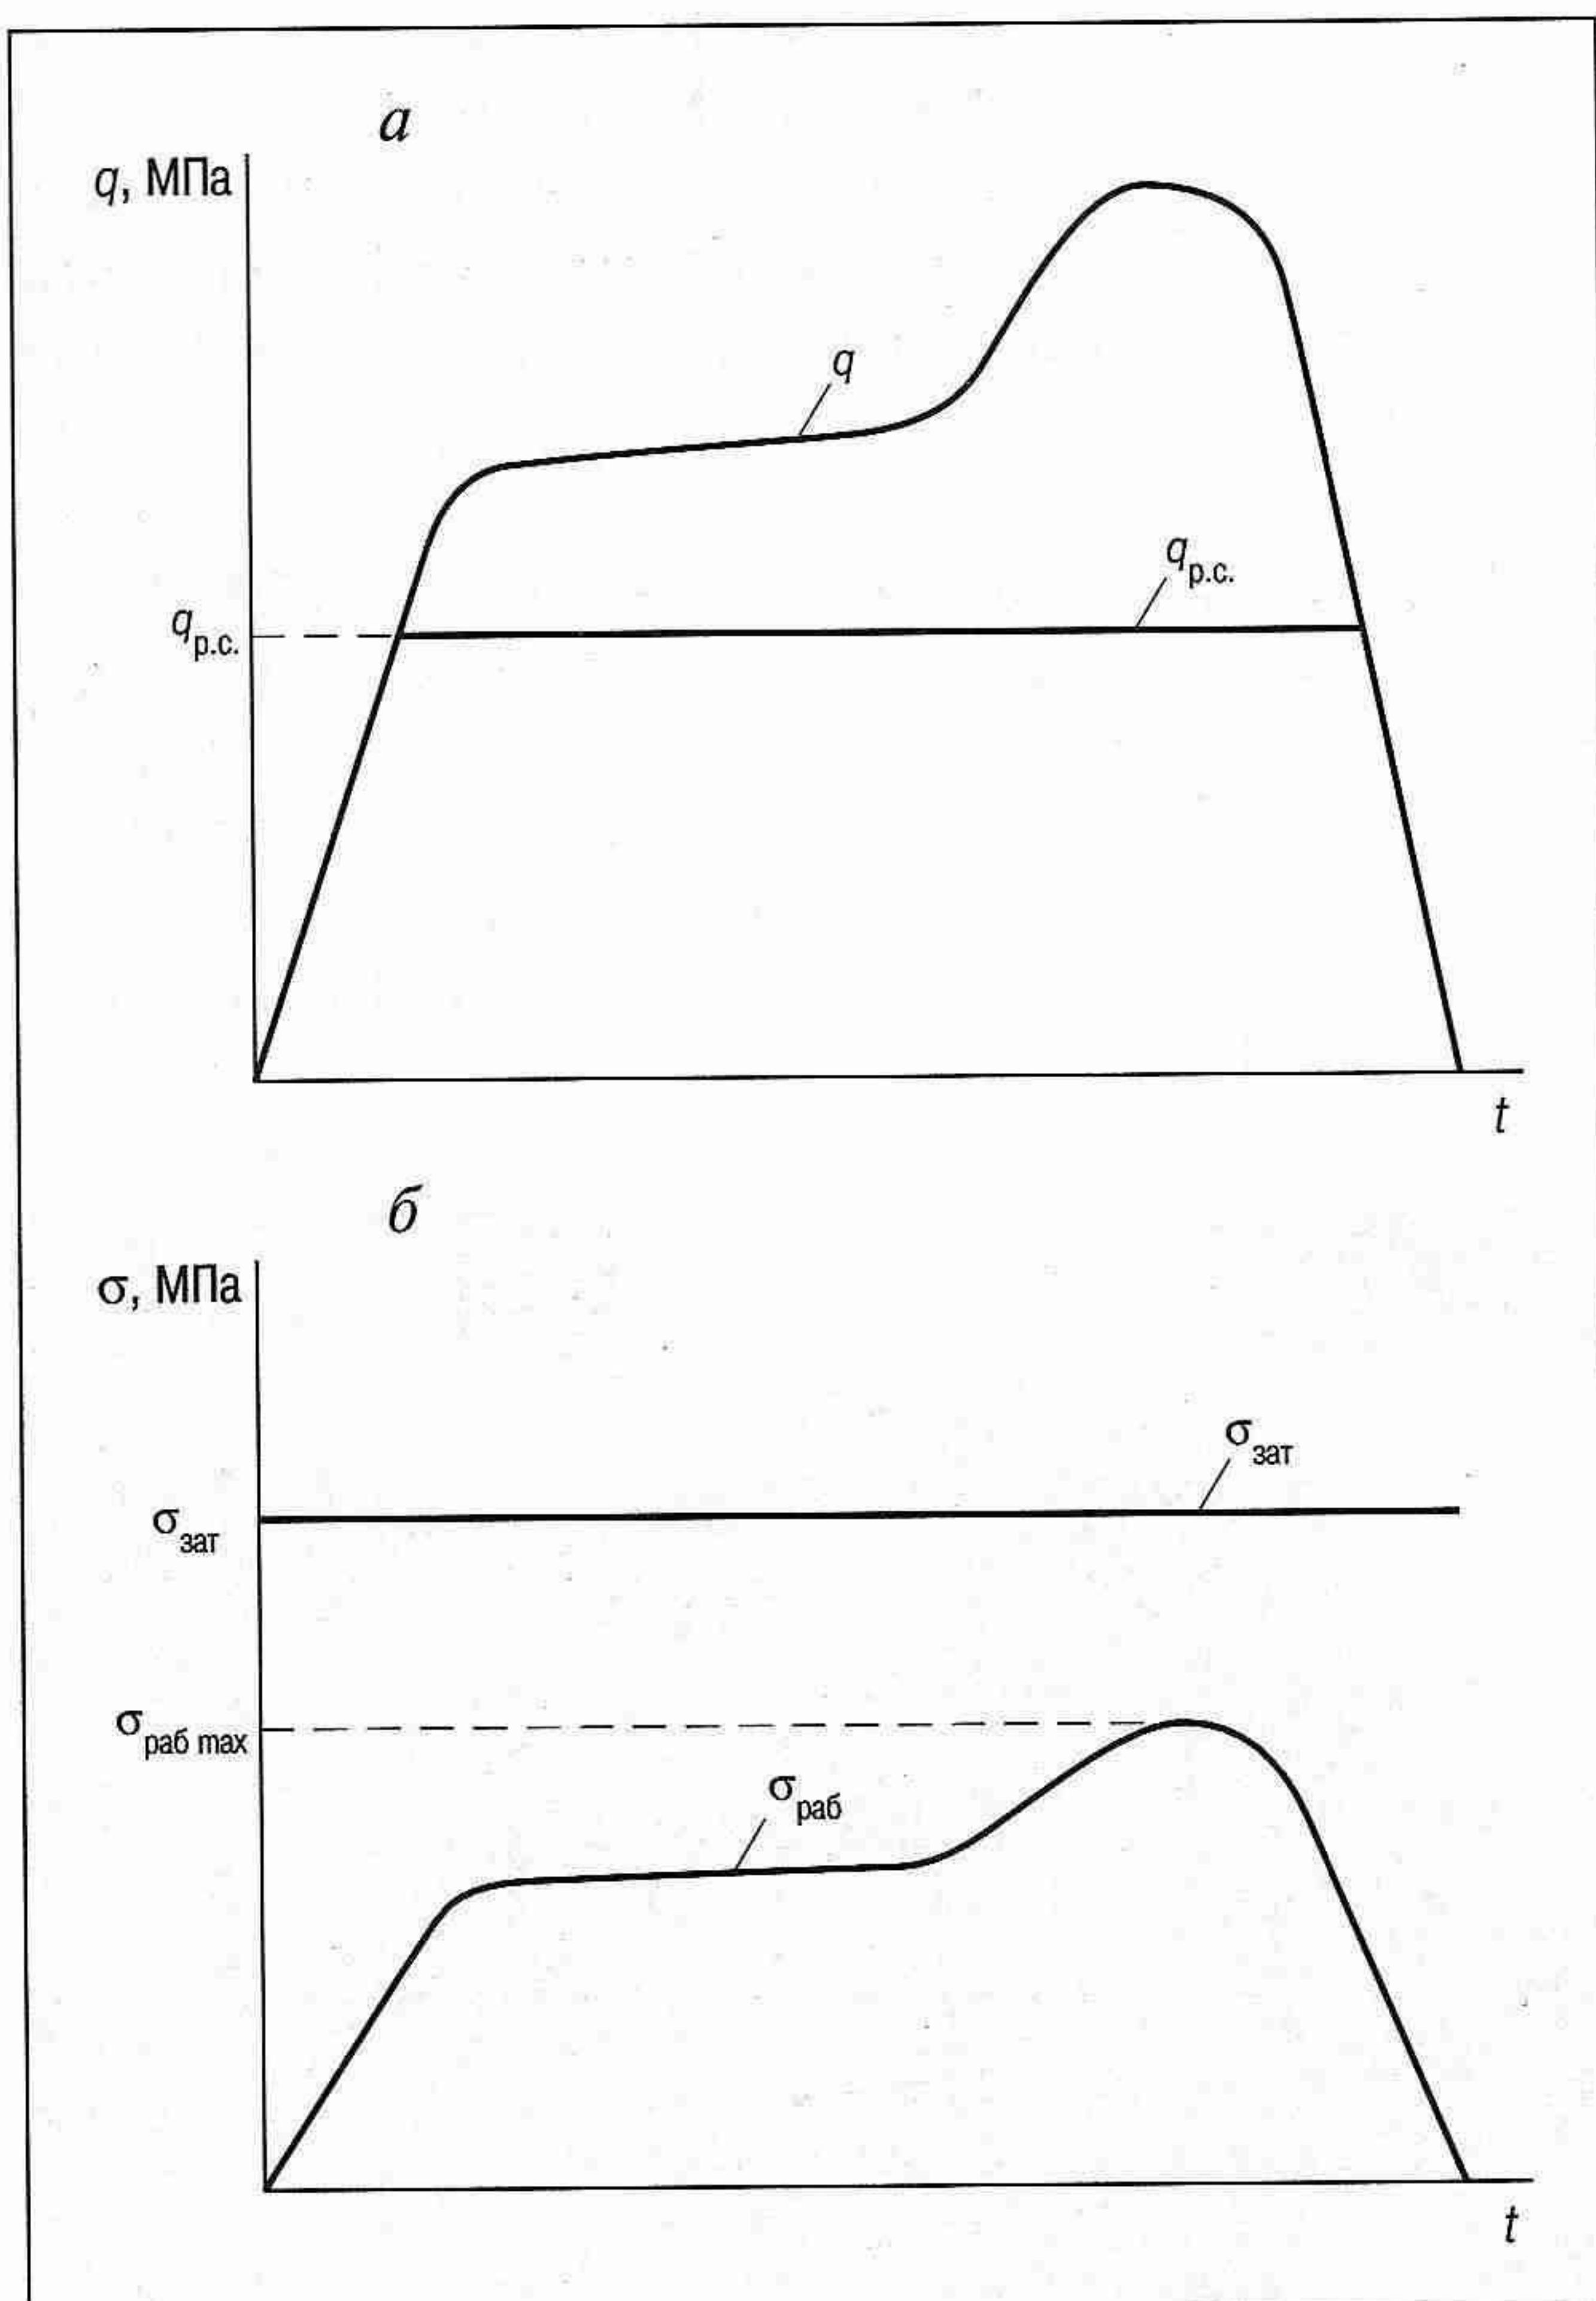
Рис. 3. Контроль усилия затяжки колонн в поперечинах (а — состояния стыка между гайкой и поперечиной, б — контроль запаса по усилию затяжки)

Результаты контроля раскрытия стыка в процессе рабочего нагружения выводятся на экран (рис. 3, а). В случае, если стык не раскрывается, датчик регистрирует только давление в главных цилиндрах, характеризующее режим нагружения пресса. При раскрытии стыка на экране появляется горизонтальная пря-

мая, определяющая давление начала раскрытия стыка ($q_{p.c.}$).

Результаты определения запаса усилия затяжки показаны на рис. 3, б. Напряжение $\sigma_{зат}$ от усилия затяжки в колонном стакане имеет отрицательное значение, напряжение от рабочей нагрузки $\sigma_{раб}$ — положительное значение, но для наглядности обе кривые показаны выше оси абсцисс. Запас усилия затяжки определяется отношением $n = \sigma_{зат}/\sigma_{раб}$. Если $n < n_{расч}$, то необходимо восстановить проектное усилие затяжки.

4. Методика, специальные датчики и программное обеспечение для контроля усилия затяжки между гайкой колонны и поперечиной в процессе эксплуатации. Предусмотрены возможности определения нагрузки, вызывающей раскрытие стыка, и запаса усилия затяжки.

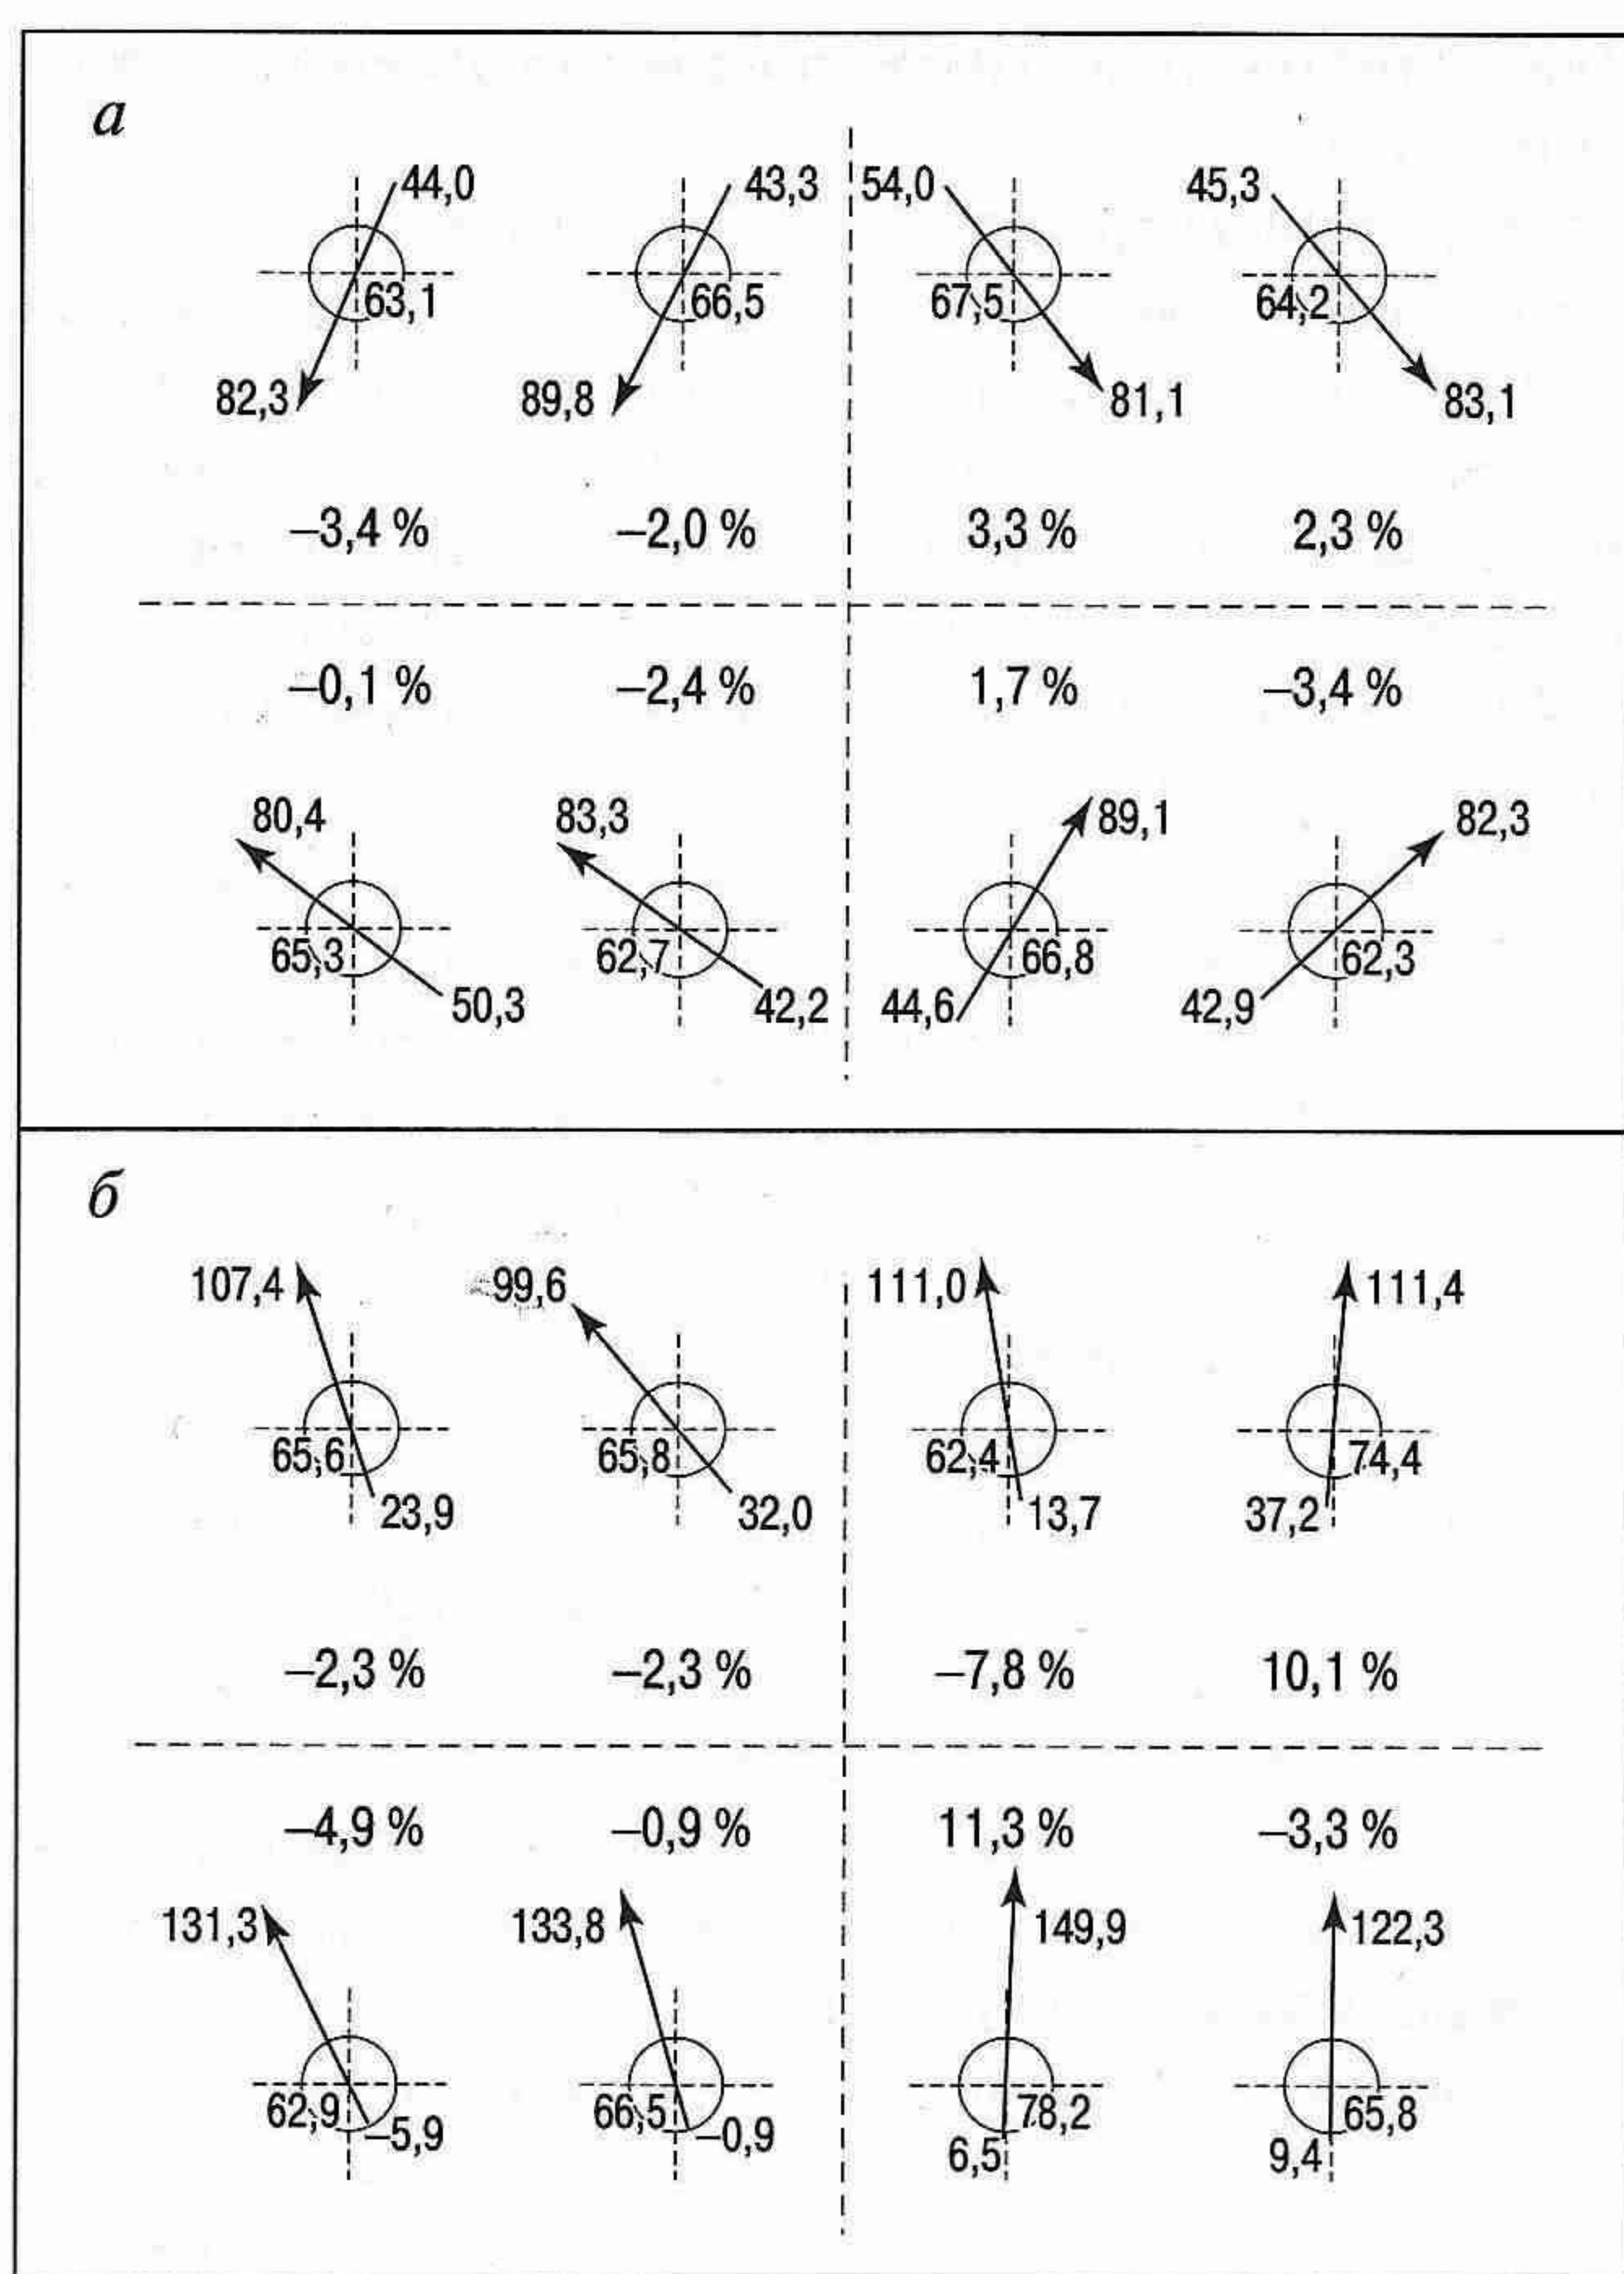
Рис. 4. Информация на экране при штамповке реальных деталей на прессе усилием 300 МН (а — практически центральное нагружение пресса, б — эксцентрикситет в направлении поперечной оси пресса)

На рис. 4 на примере штамповки реальных деталей на прессе усилием 300 МН показана выводимая на экран информация. Стрелки отображают направления действия максимальных напряжений, а цифры от начала стрелки (последовательно) — максимальное, среднее и минимальное напряжения по колонне. В процентах даны отклонения нагрузки по колонне от средней величины.

По направлению стрелок можно видеть, что при штамповке одной заготовки нагружение пресса было практически центральным (рис. 4, а), а при штамповке другой заготовки возник эксцентрикситет нагрузления в направлении поперечной оси пресса (рис. 4, б). В обоих случаях усилия прессования были одинаковыми, о чем можно судить по напряженному состоянию колонн. В первом случае среднее напряжение по колонне составляет 64,76 МПа, во втором случае 65,66 МПа, т. е. разница меньше 0,01, что находится в пределах точности измерения и задания нагрузки на прессе. Максимальные напряжения в колоннах составляют в первом случае ~90 МПа, во

втором ~150 МПа, т. е. различаются в 1,67 раза. Усилие пресса, найденное по средним напряжениям в колоннах, составило 23578 т.

5. Система контроля и ограничения максимальных напряжений. Напряженное состояние и прочность колонн мощных штамповочных прессов в значительной степени определяются эксцентрикситетом нагружения пресса. При эксцентриксите 200 мм напряжения в колоннах пресса усилием 300 МН возрастают в 1,6 раза по сравнению с центральным нагружением и достигают величины 190 МПа, что превосходит допустимый уровень. В большинстве случаев при штамповке деталей сложной конфигурации величина эксцентрикситета остается неизвестной, поэтому колонны должны быть защищены от поломок системой контроля и ограничения напряжений. Такая система была спроектирована, изготовлена и установлена на прессе усилием 300 МН конструкции ЧЗТМ (рис. 1), работающем в Верхнесалдинском металлургическом объединении.

На каждой колонне пресса закреплены четыре тензодатчика, расположенных на концах взаимно перпендикулярных диаметров, параллельных продольной и поперечной осям пресса. Датчики установлены под верхней поперечиной в зоне возникновения максимальных напряжений. Система сигнализации выполнена с предварительным и аварийным уровнями напряжений. Аварийный уровень устанавливается по условию предотвращения опасных для прочности колонны напряжений.

Следует отметить, что установленная система диагностики впервые дала возможность определить усилие мощного гидравлического пресса, передающееся на производственную заготовку, т. е. фактическое усилие. Обычно усилие пресса определяют по давлению рабочей жидкости в цилиндрах, которое за счет потерь в уплотнениях главных цилиндров и других узлах трения фактически снижается. Также впервые непрерывно в масштабе реального времени для каждой производственной заготовки можно определить направление и величину максимальных напряжений в каждой колонне.

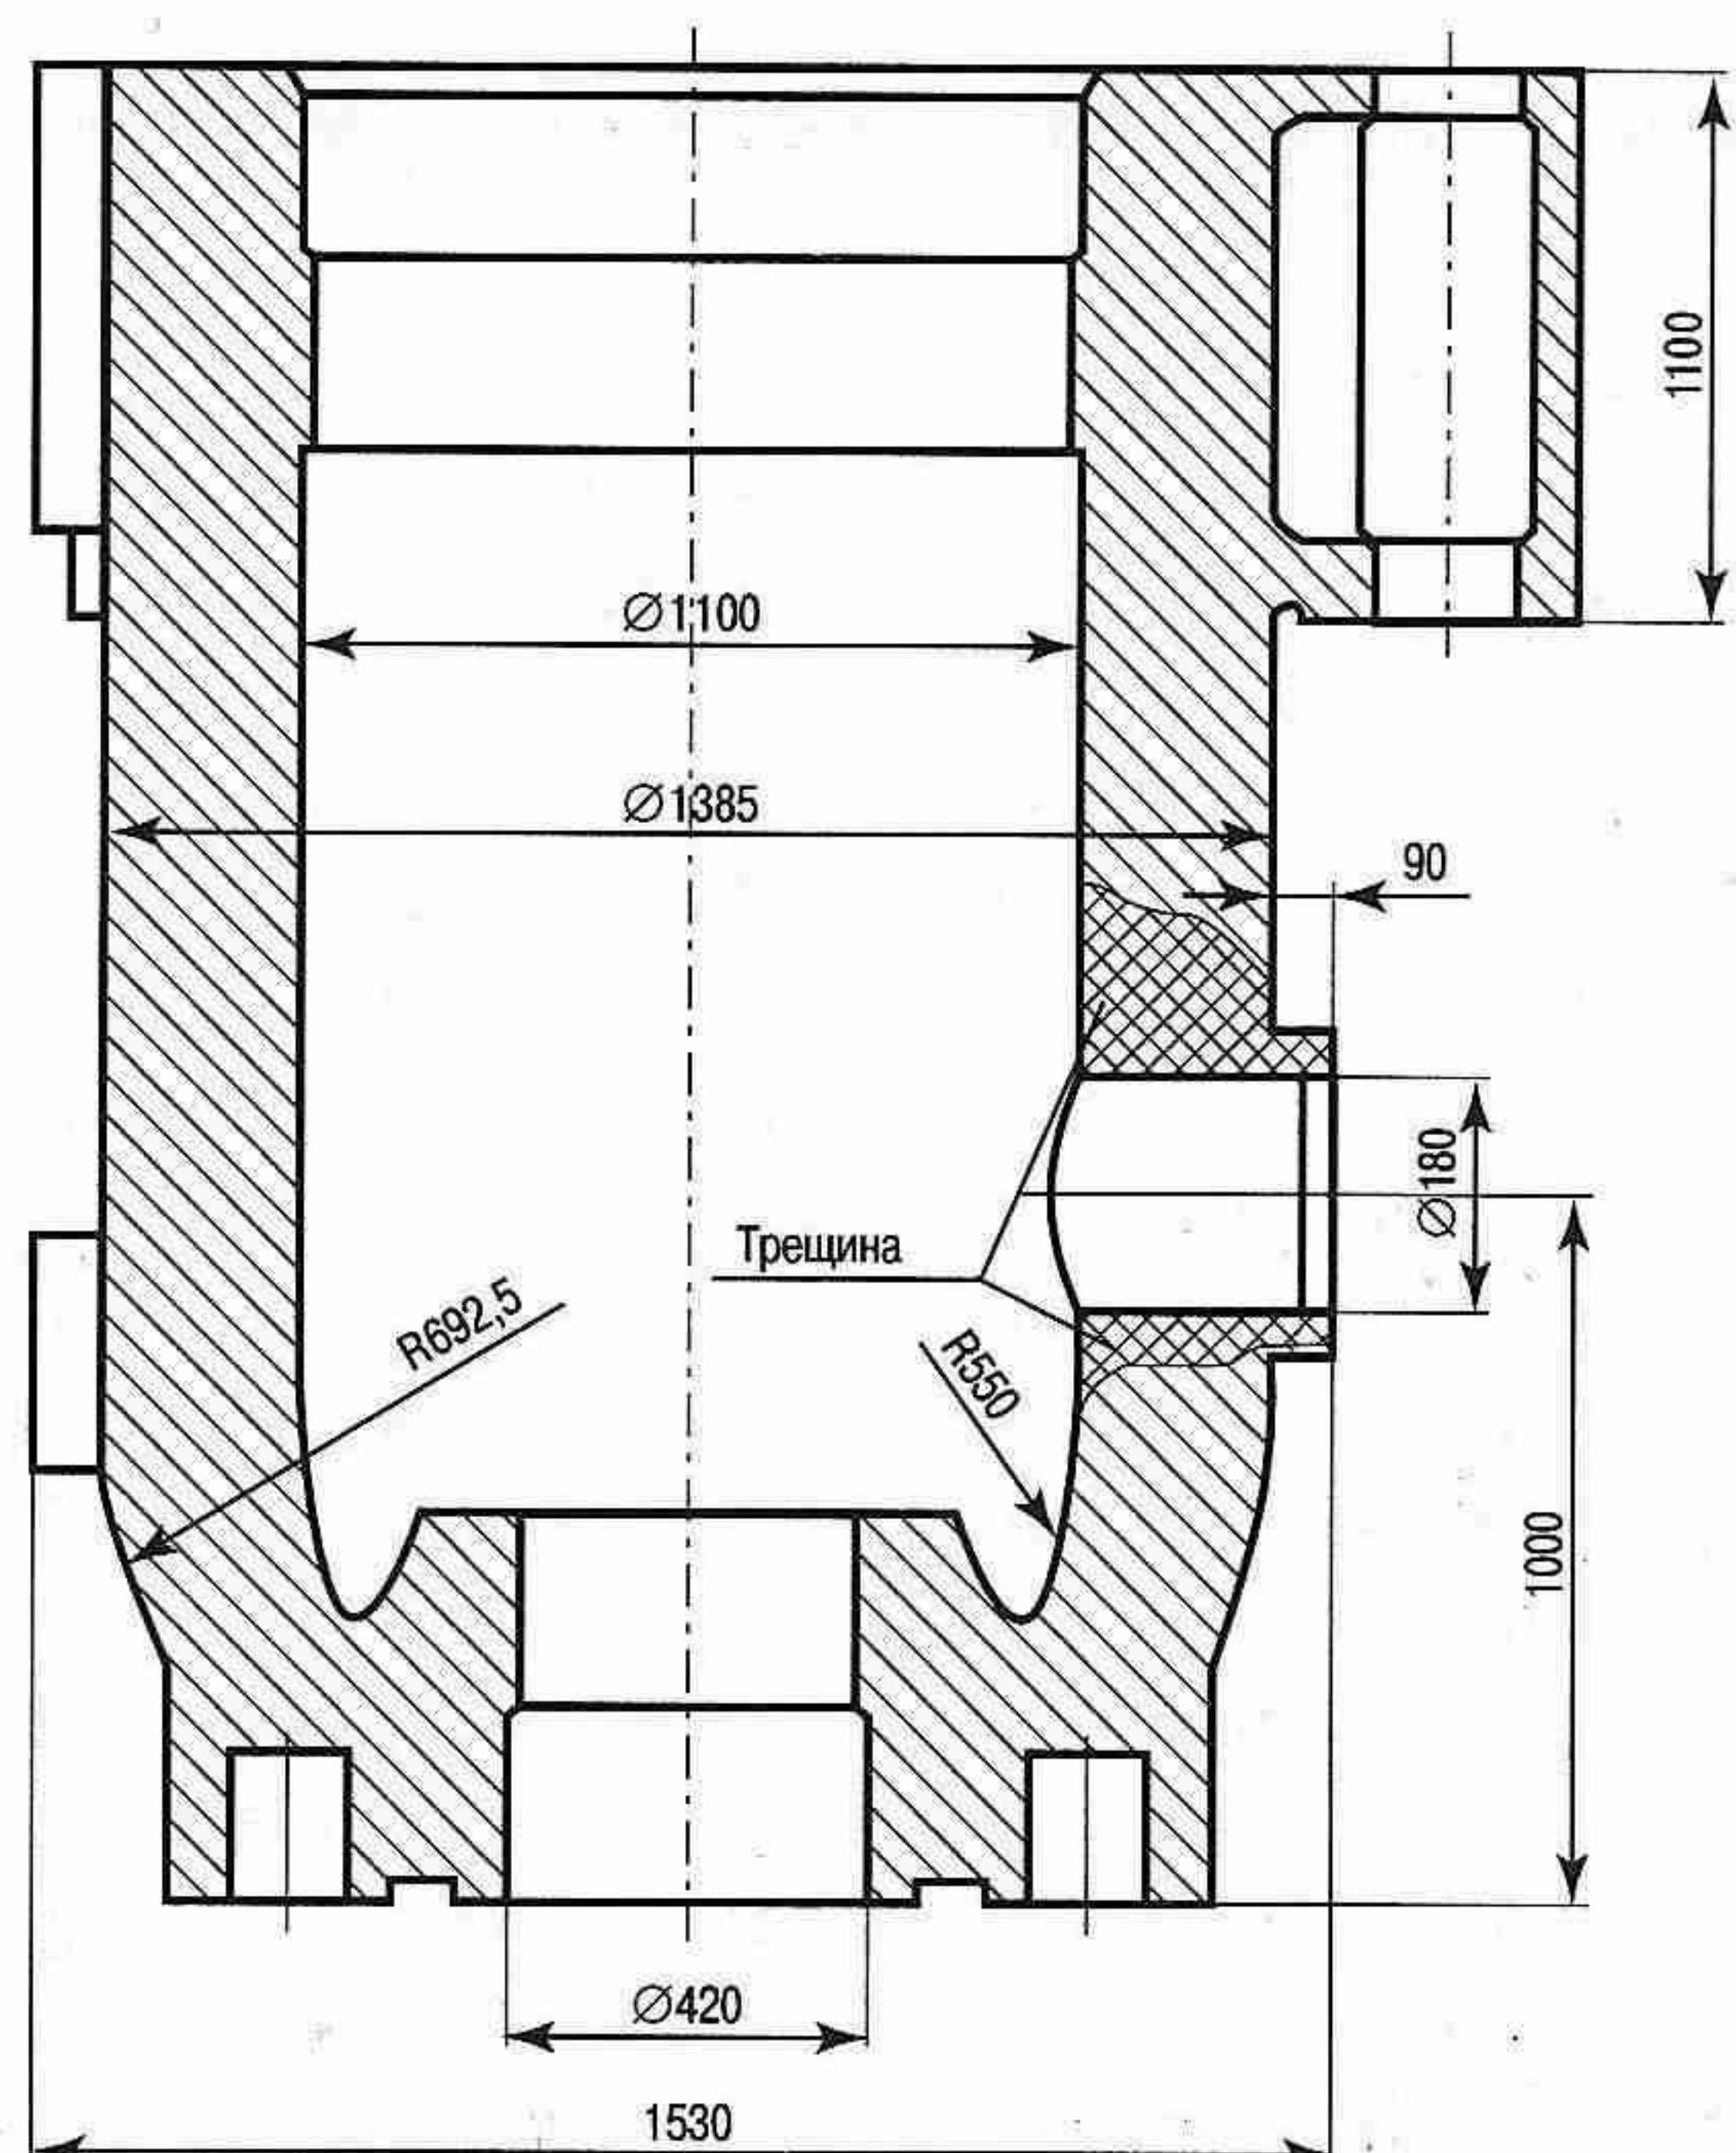
Рис. 5. Цилиндр пресса усилием 18 МН и давлением рабочей жидкости 24 МПа с трещиной в зоне отверстия для подвода рабочей жидкости

Значительное число цилиндров, находящихся в эксплуатации, имеют в стенке отверстия для подвода рабочей жидкости, которые являются концентраторами напряжений. На контурах этих отверстий и возникают усталостные трещины.

На рис. 5 показан литой цилиндр пресса силой 18 МН при давлении рабочей жидкости 24 МПа, который имеет трещину отверстию в стенке после 1,5 млн. циклов нагружений. Расчеты показали, что напряжения на контуре отверстия превышали предел выносливости материала (Ст35Л).
