ЧЕРНЫЕ металлы

**ПРОЧНОСТНАЯ НАДЕЖНОСТЬ
МЕТАЛЛУРГИЧЕСКИХ МАШИН – ОСНОВА
МОДЕРНИЗАЦИИ МЕТАЛЛУРГИЧЕСКОГО
КОМПЛЕКСА РОССИИ**

Н. В. ПАСЕЧНИК, И. А. СУРКОВ*

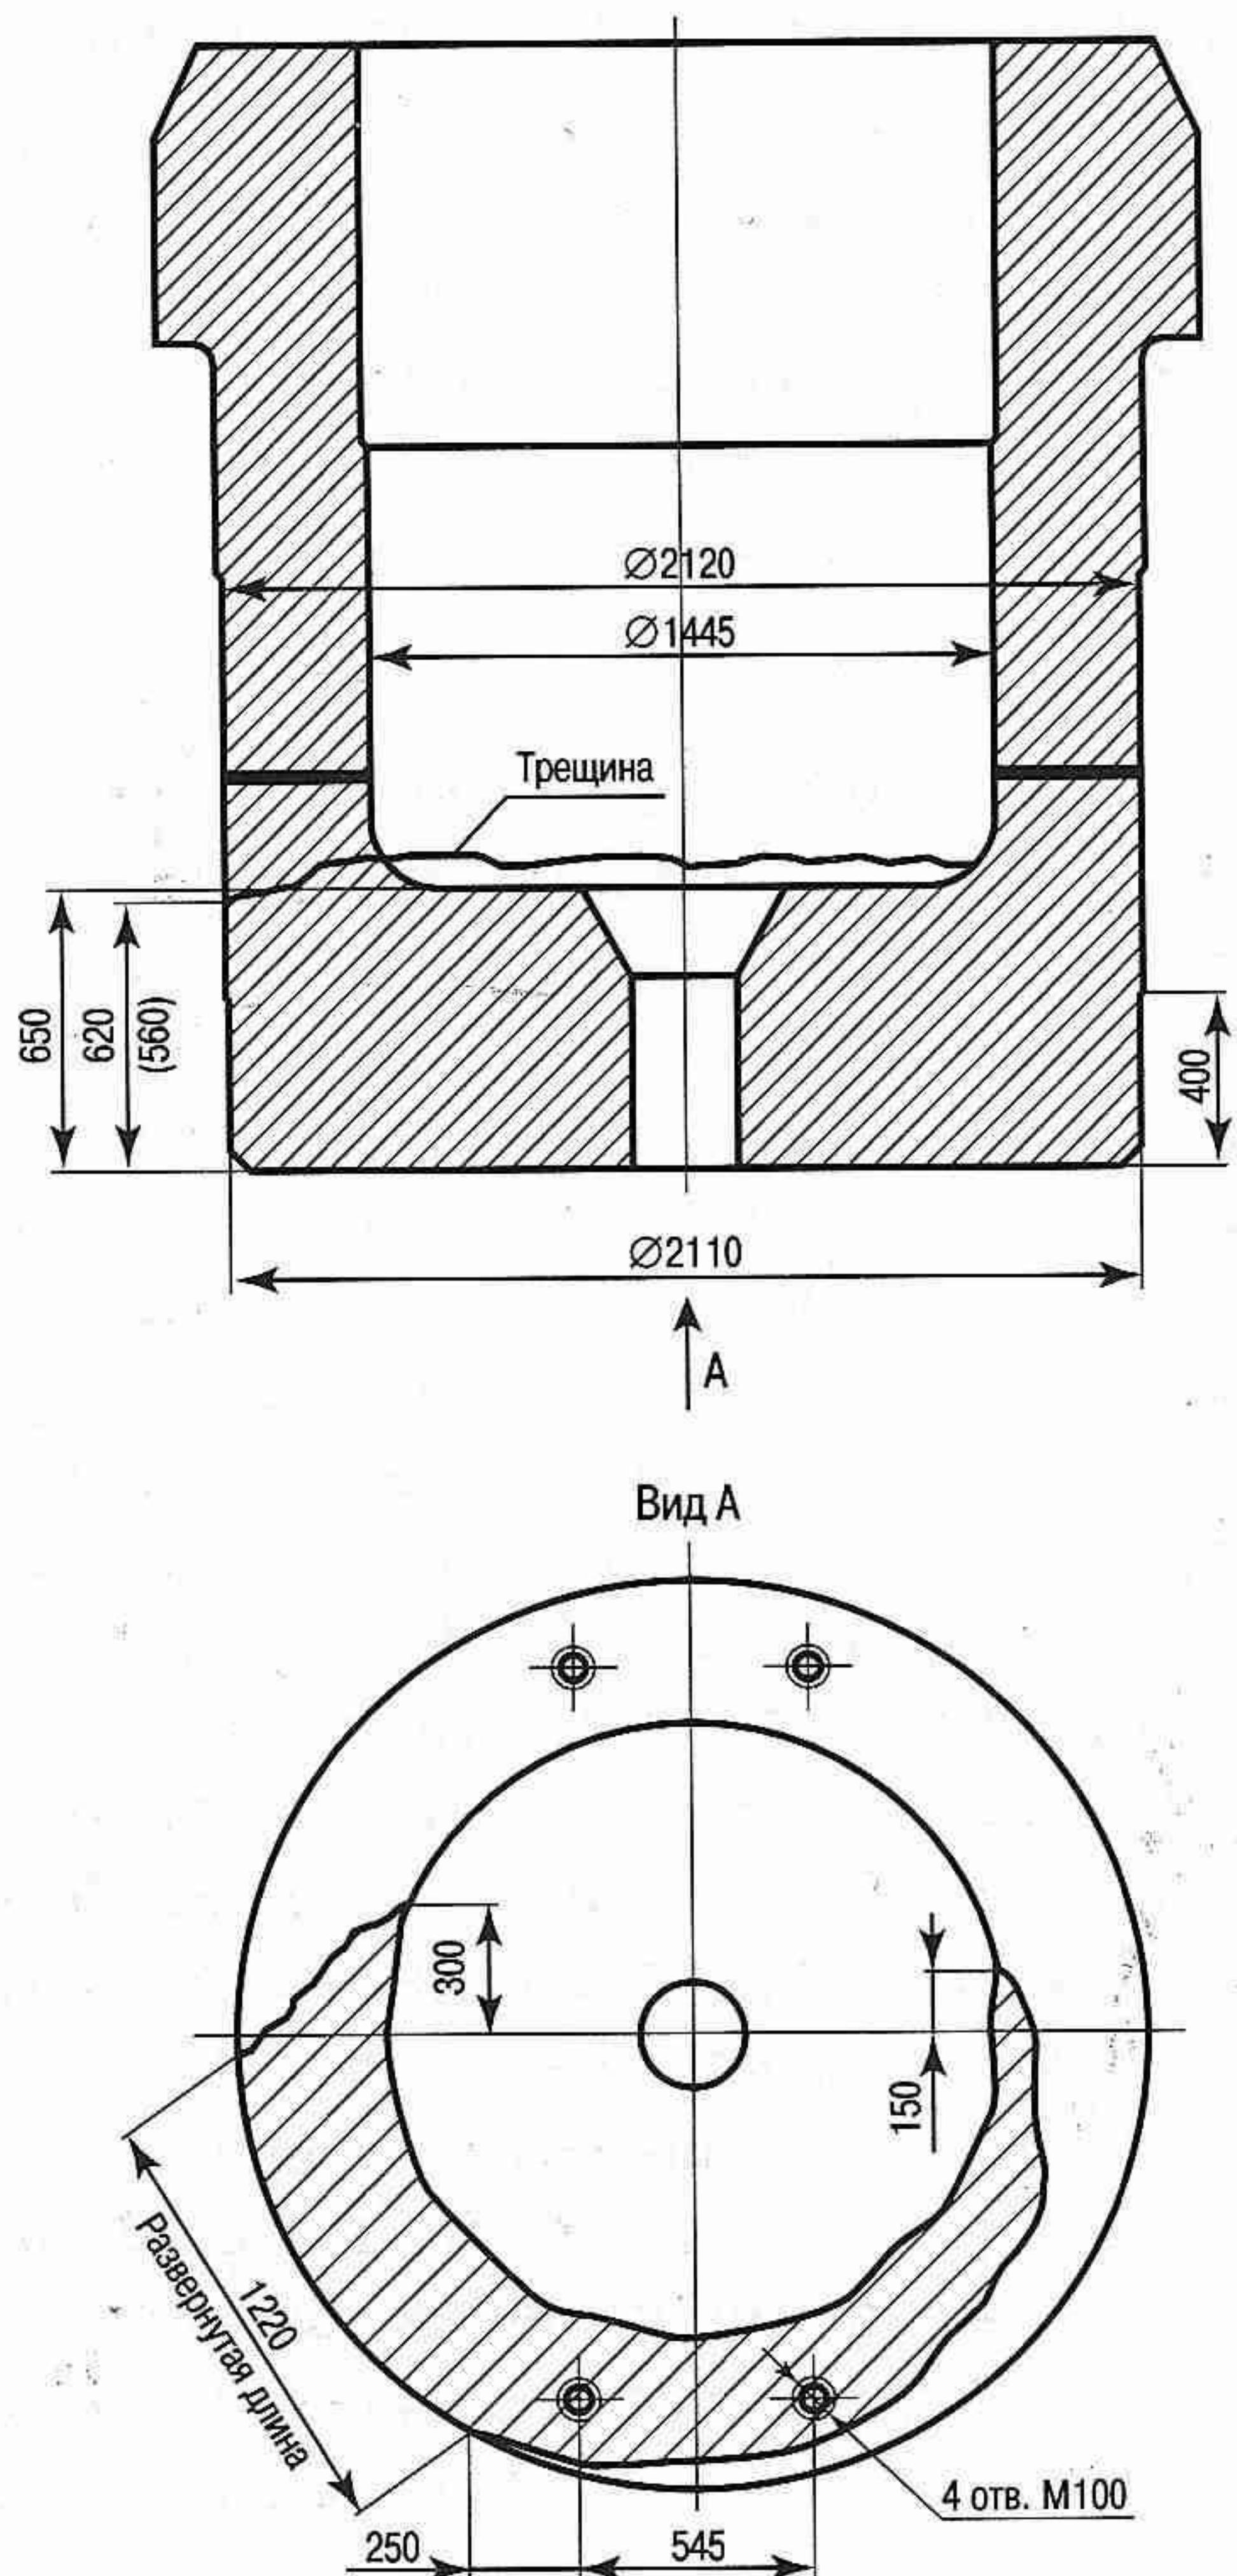
Рис. 6. Трещина в днище сварнокованного цилиндра пресса усилием 50 МН

В ряде случаев разрушение цилиндров связано с возникновением и развитием усталостных трещин в галтели днища. В качестве примера на рис. 6 представлена схема произошедшего в 1994 г. разрушения сварнокованного из стали Ст 35 цилиндра силой 500 МН. Аналогичная трещина была обнаружена в 2004 г. в цилиндре усилием 35 МН, изготовленного из той же стали. Разрушения по такой же схеме происходили ранее в цилиндрах, изготовленных из стали 25 ГС. Отмеченные выше разрушения днищ проис-

ходили в цилиндрах прессов, установленных в линиях производства железнодорожных колес.

Результаты исследований материала цилиндров показали, что предел выносливости материала в зоне днища не превышает 160 МПа, в то время как для сталей Ст 35 и 25 ГС предел выносливости при пульсирующем нагружении должен составлять не менее 275 МПа. Значительное снижение предела выносливости материала произошло за счет систематических metallургических дефектов и технологических ошибок, что и явилось причиной возникновения трещин в зоне днища.

Восстановление цилиндров с трещинами в галтели днища осуществляется сваркой в цеховых условиях без предварительного подогрева и последующей термообработки с применением специальных электродов и технологий. В цилиндре силой 35 МН расположение трещины примерно соответствовало расположению трещины, показанной на рис. 6, но без выхода на внешнюю поверхность. Протяженность трещины по окружности составляла около 180° , максимальная глубина достигала 180 мм. Заварка трещины вручную в стесненном пространстве, ограниченном предварительно подогретыми до 250°C стенками цилиндра невыполнима. Снижение температуры предварительного подогрева до пределов, допускающих ручную сварку, приводит после охлаждения детали к возникновению трещин по границе наплавленного и основного металла. В связи с этим для заварки трещины были применены сварочные материалы на основе никеля, которые позволяют выполнять сварочные работы на крупногабаритных деталях без предварительного подогрева и последующей термообработки.

Восстановление цилиндра силой 35 МН сваркой без предварительного подогрева и последующей термообработки и его установка на пресс были осуществлены во время планового капитального ремонта в апреле 2004 г. Сварка проводилась непрерывно в течение семи суток. Цилиндр отработал запланированный год до капитального ремонта в апреле 2005 г., пройдя 750 тыс. циклов нагружений полным усилием.

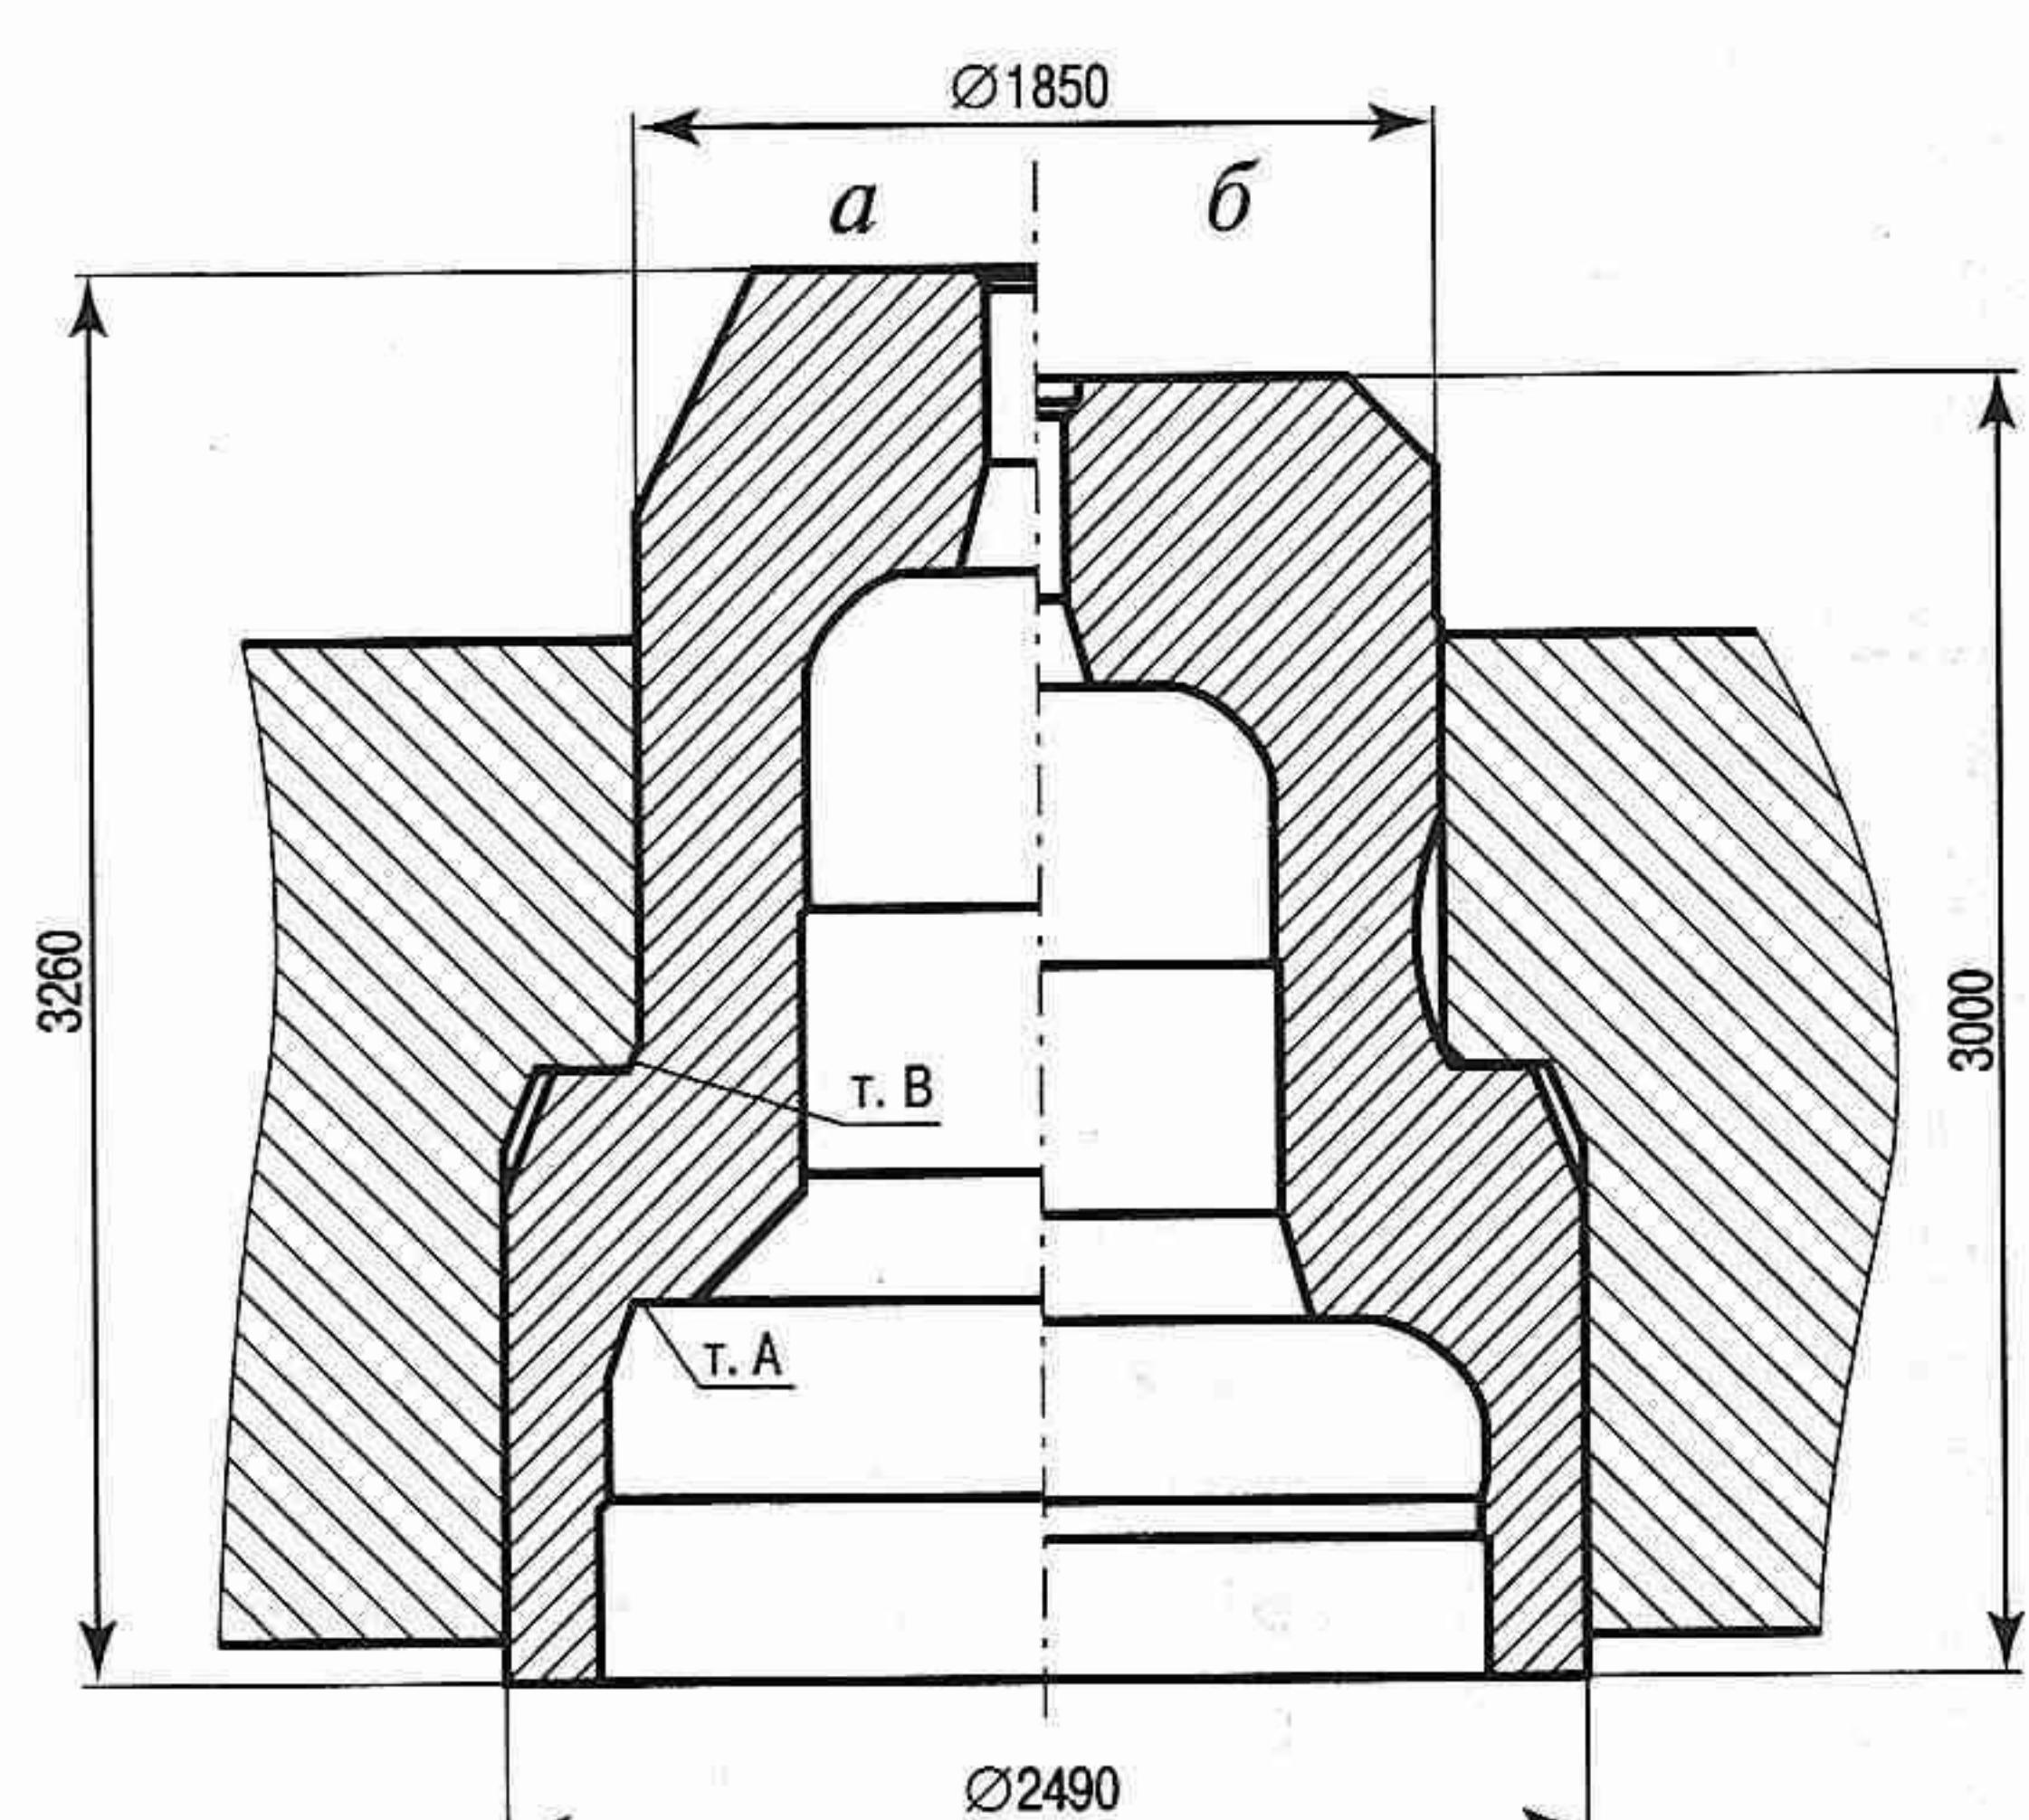
Рис. 7. Модернизация цилиндра пресса усилием 300 МН (а — до модернизации, б — после модернизации)

Цилиндр первоначальной конструкции (рис. 7, а) разрушился после 55 тыс. циклов нагружений. Анализ поломки показал, что разрушение началось с усталостной трещины, которая образовалась в зоне внутренней галтели (А). Результаты исследований показали, что максимальные напряжения в этом месте достигали 420 МПа. Примерно такая же величина напряжений была получена и для внешней галтели цилиндра (В). Для повышения долговечности нового цилиндра необходимо было снизить напряжения как во внутренней, так и во внешней галтелях.

К числу мероприятий, предупреждающих отказы цилиндров, следует отнести модернизацию цилиндров, изготавливаемых для замены разрушенных. В качестве примера на рис. 7 показан цилиндр пресса усилием 300 МН.

Проработка вариантов конструкции цилиндра показала, что, изменив конструкцию плунжера и уменьшив его ход с 350 до 300 мм, можно увеличить базу внутренней галтели с 80 до 300 мм (рис. 7, б). Это снижает напряжения в два раза (220 МПА) и существенно повышает долговечность материала в зоне галтели. Выполнить таким же радиусом внешнюю галтель нельзя, так как для этого надо переделывать станину пресса. Для снижения напряжений внешнюю галтель выполнили по форме оптимальной кривой с поднутрением стенки, что уменьшило максимальные напряжения в 1,26 раза и обеспечило запас прочности по усталости $n = 1,2$.

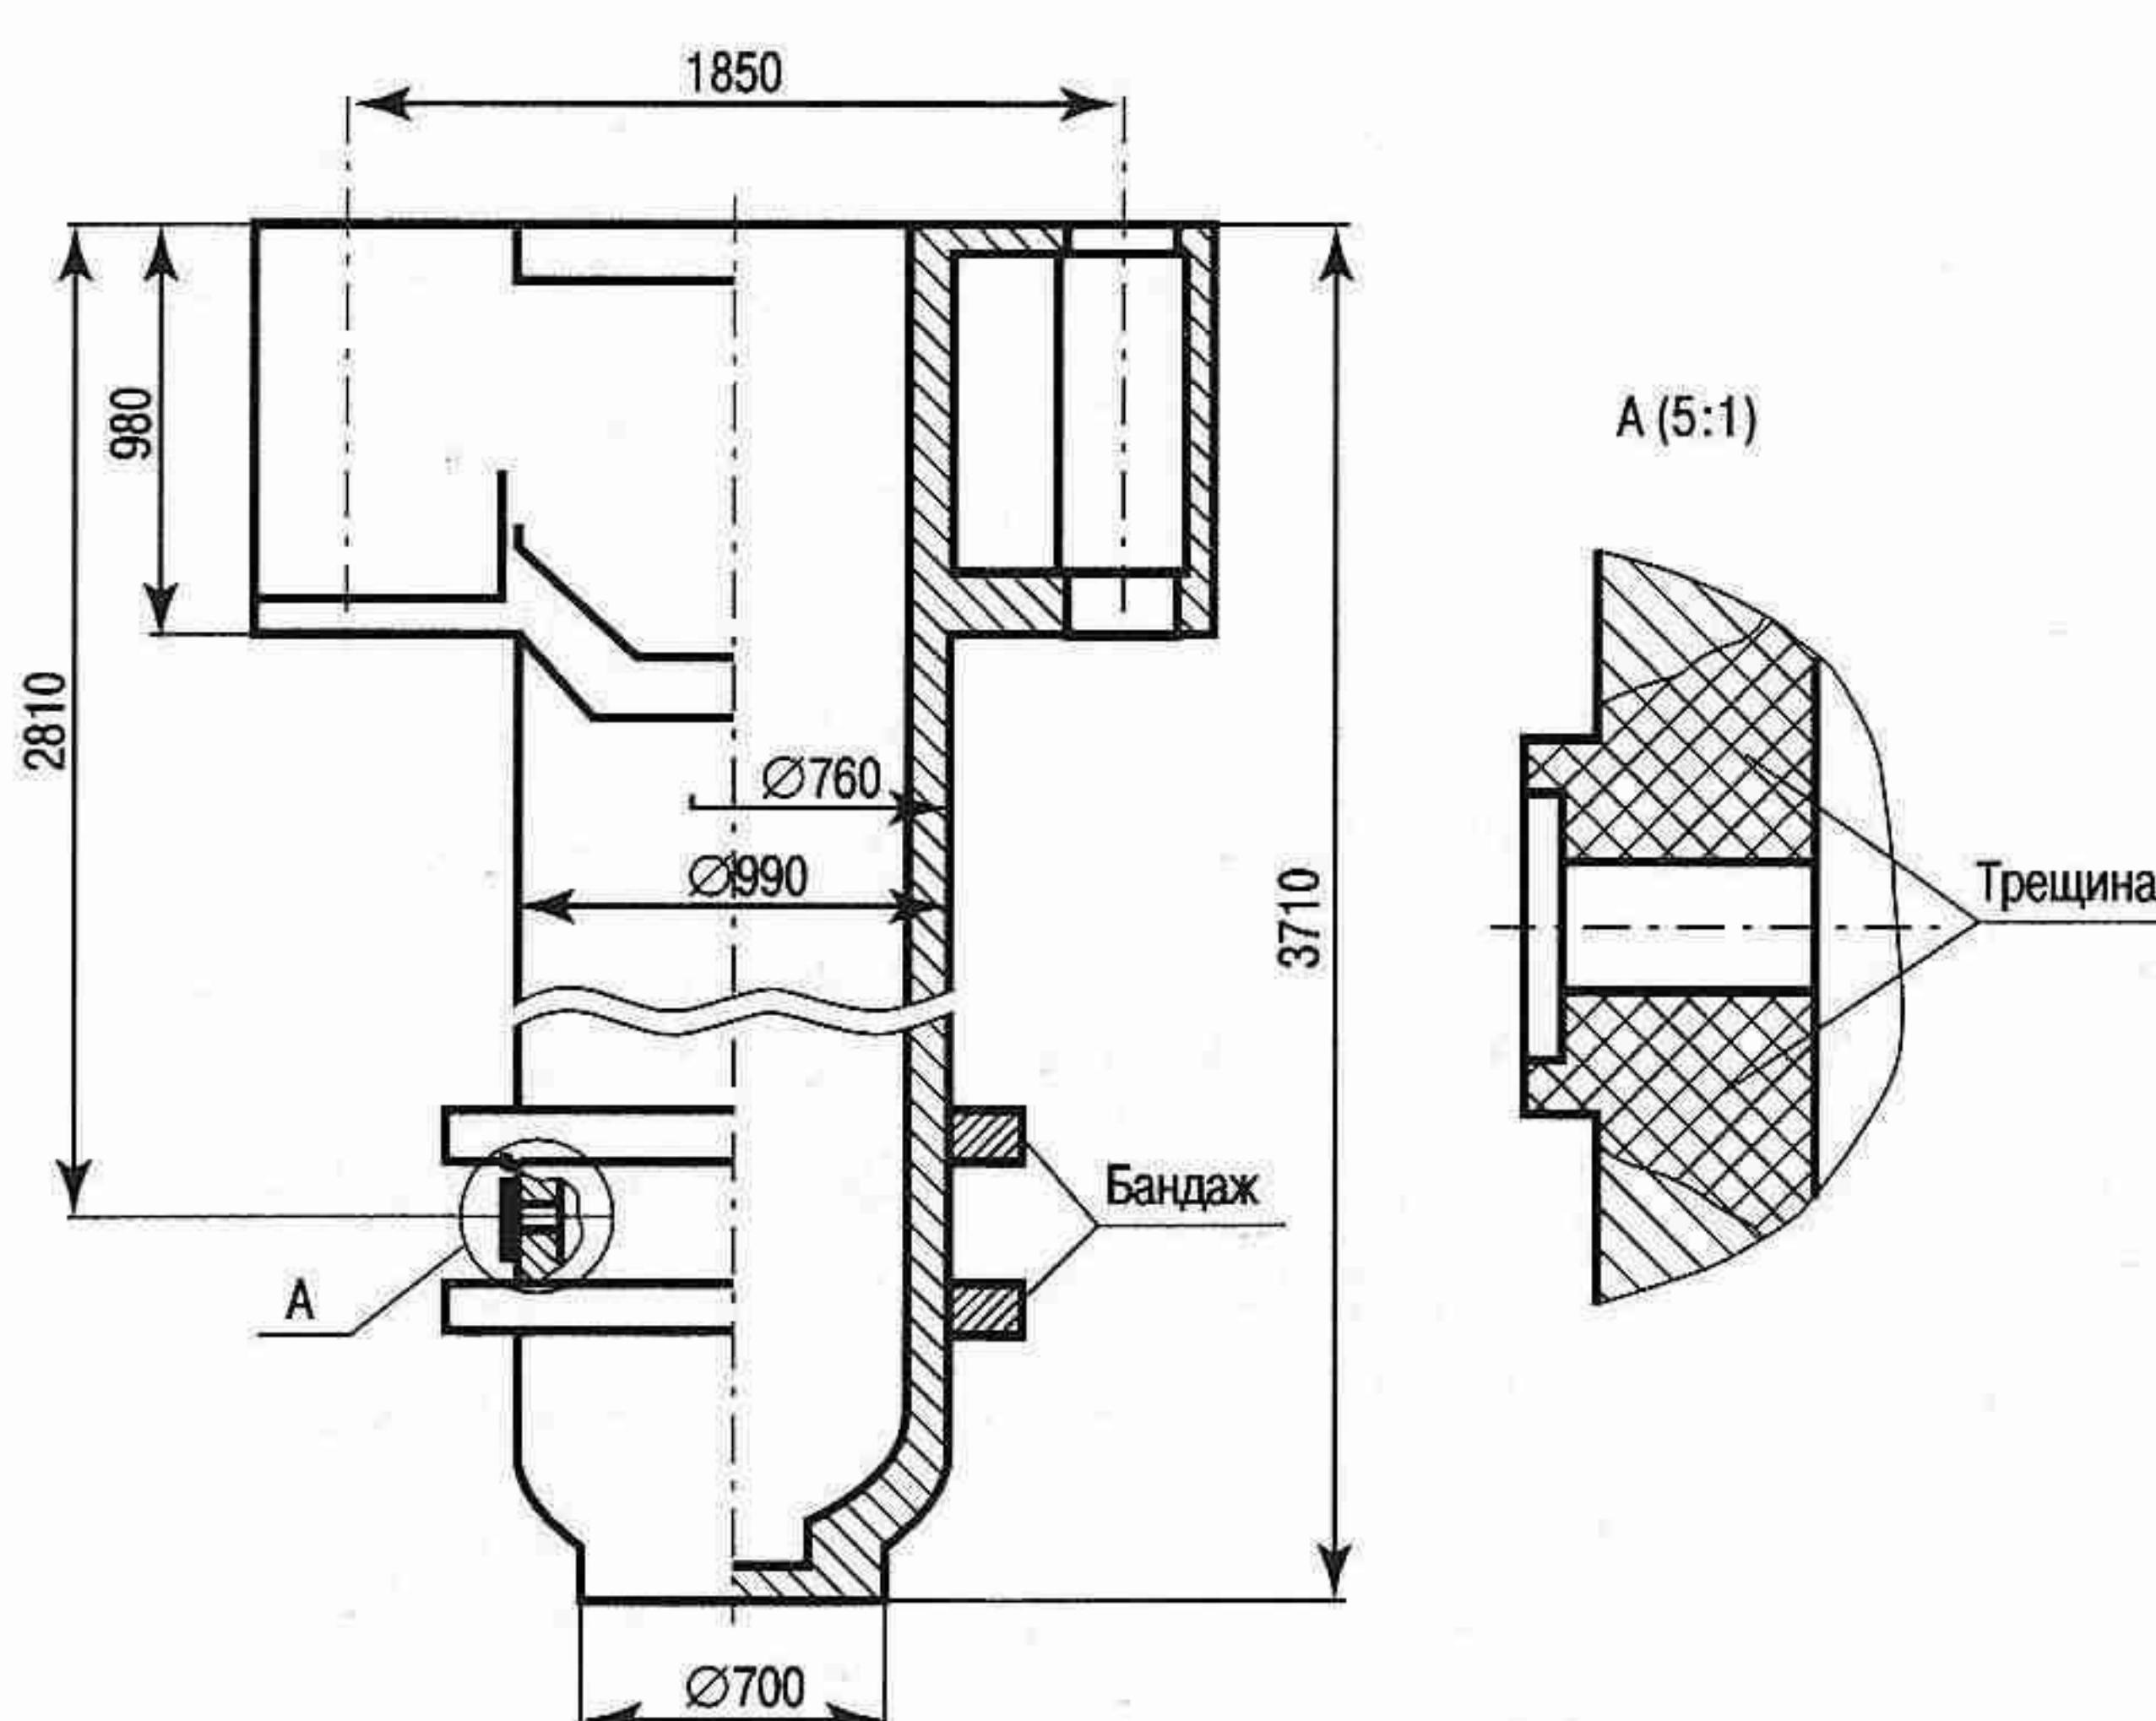
Рис. 8. Восстановление цилиндра с трещинами с помощью бандажей

Восстановление цилиндров, разрушенных по отверстию для подвода рабочей жидкости осуществляется с помощью силовых бандажей, установленных с натягом выше и ниже отверстия. В качестве примера на рис. 8 показан цилиндр на усилие 10 МН при давлении 26 МПа. После шести лет эксплуатации цилиндр был разрушен трещинами протяженностью до 400 мм, расположенными по образующей выше и ниже отверстия для подвода рабочей жидкости. Расчеты показали, что напряжения от рабочей нагрузки

на контуре отверстия, достигающие 250 МПа, превышают предел выносливости материала (Ст. 35 Л), что приводит к возникновению усталостных трещин и неизбежному разрушению цилиндров после нескольких лет работы.

Бандажи были установлены на месте без демонтажа пресса. Бандажи создают в зоне отверстия окружные сжимающие напряжения, которые превышают растягивающие напряжения от внутреннего давления рабочей жидкости. После заварки трещин и установки бандажей цилиндр продолжает работать. Дефектоскопия, проведенная методами неразрушающего контроля, показала, что в зоне отверстия трещин нет.

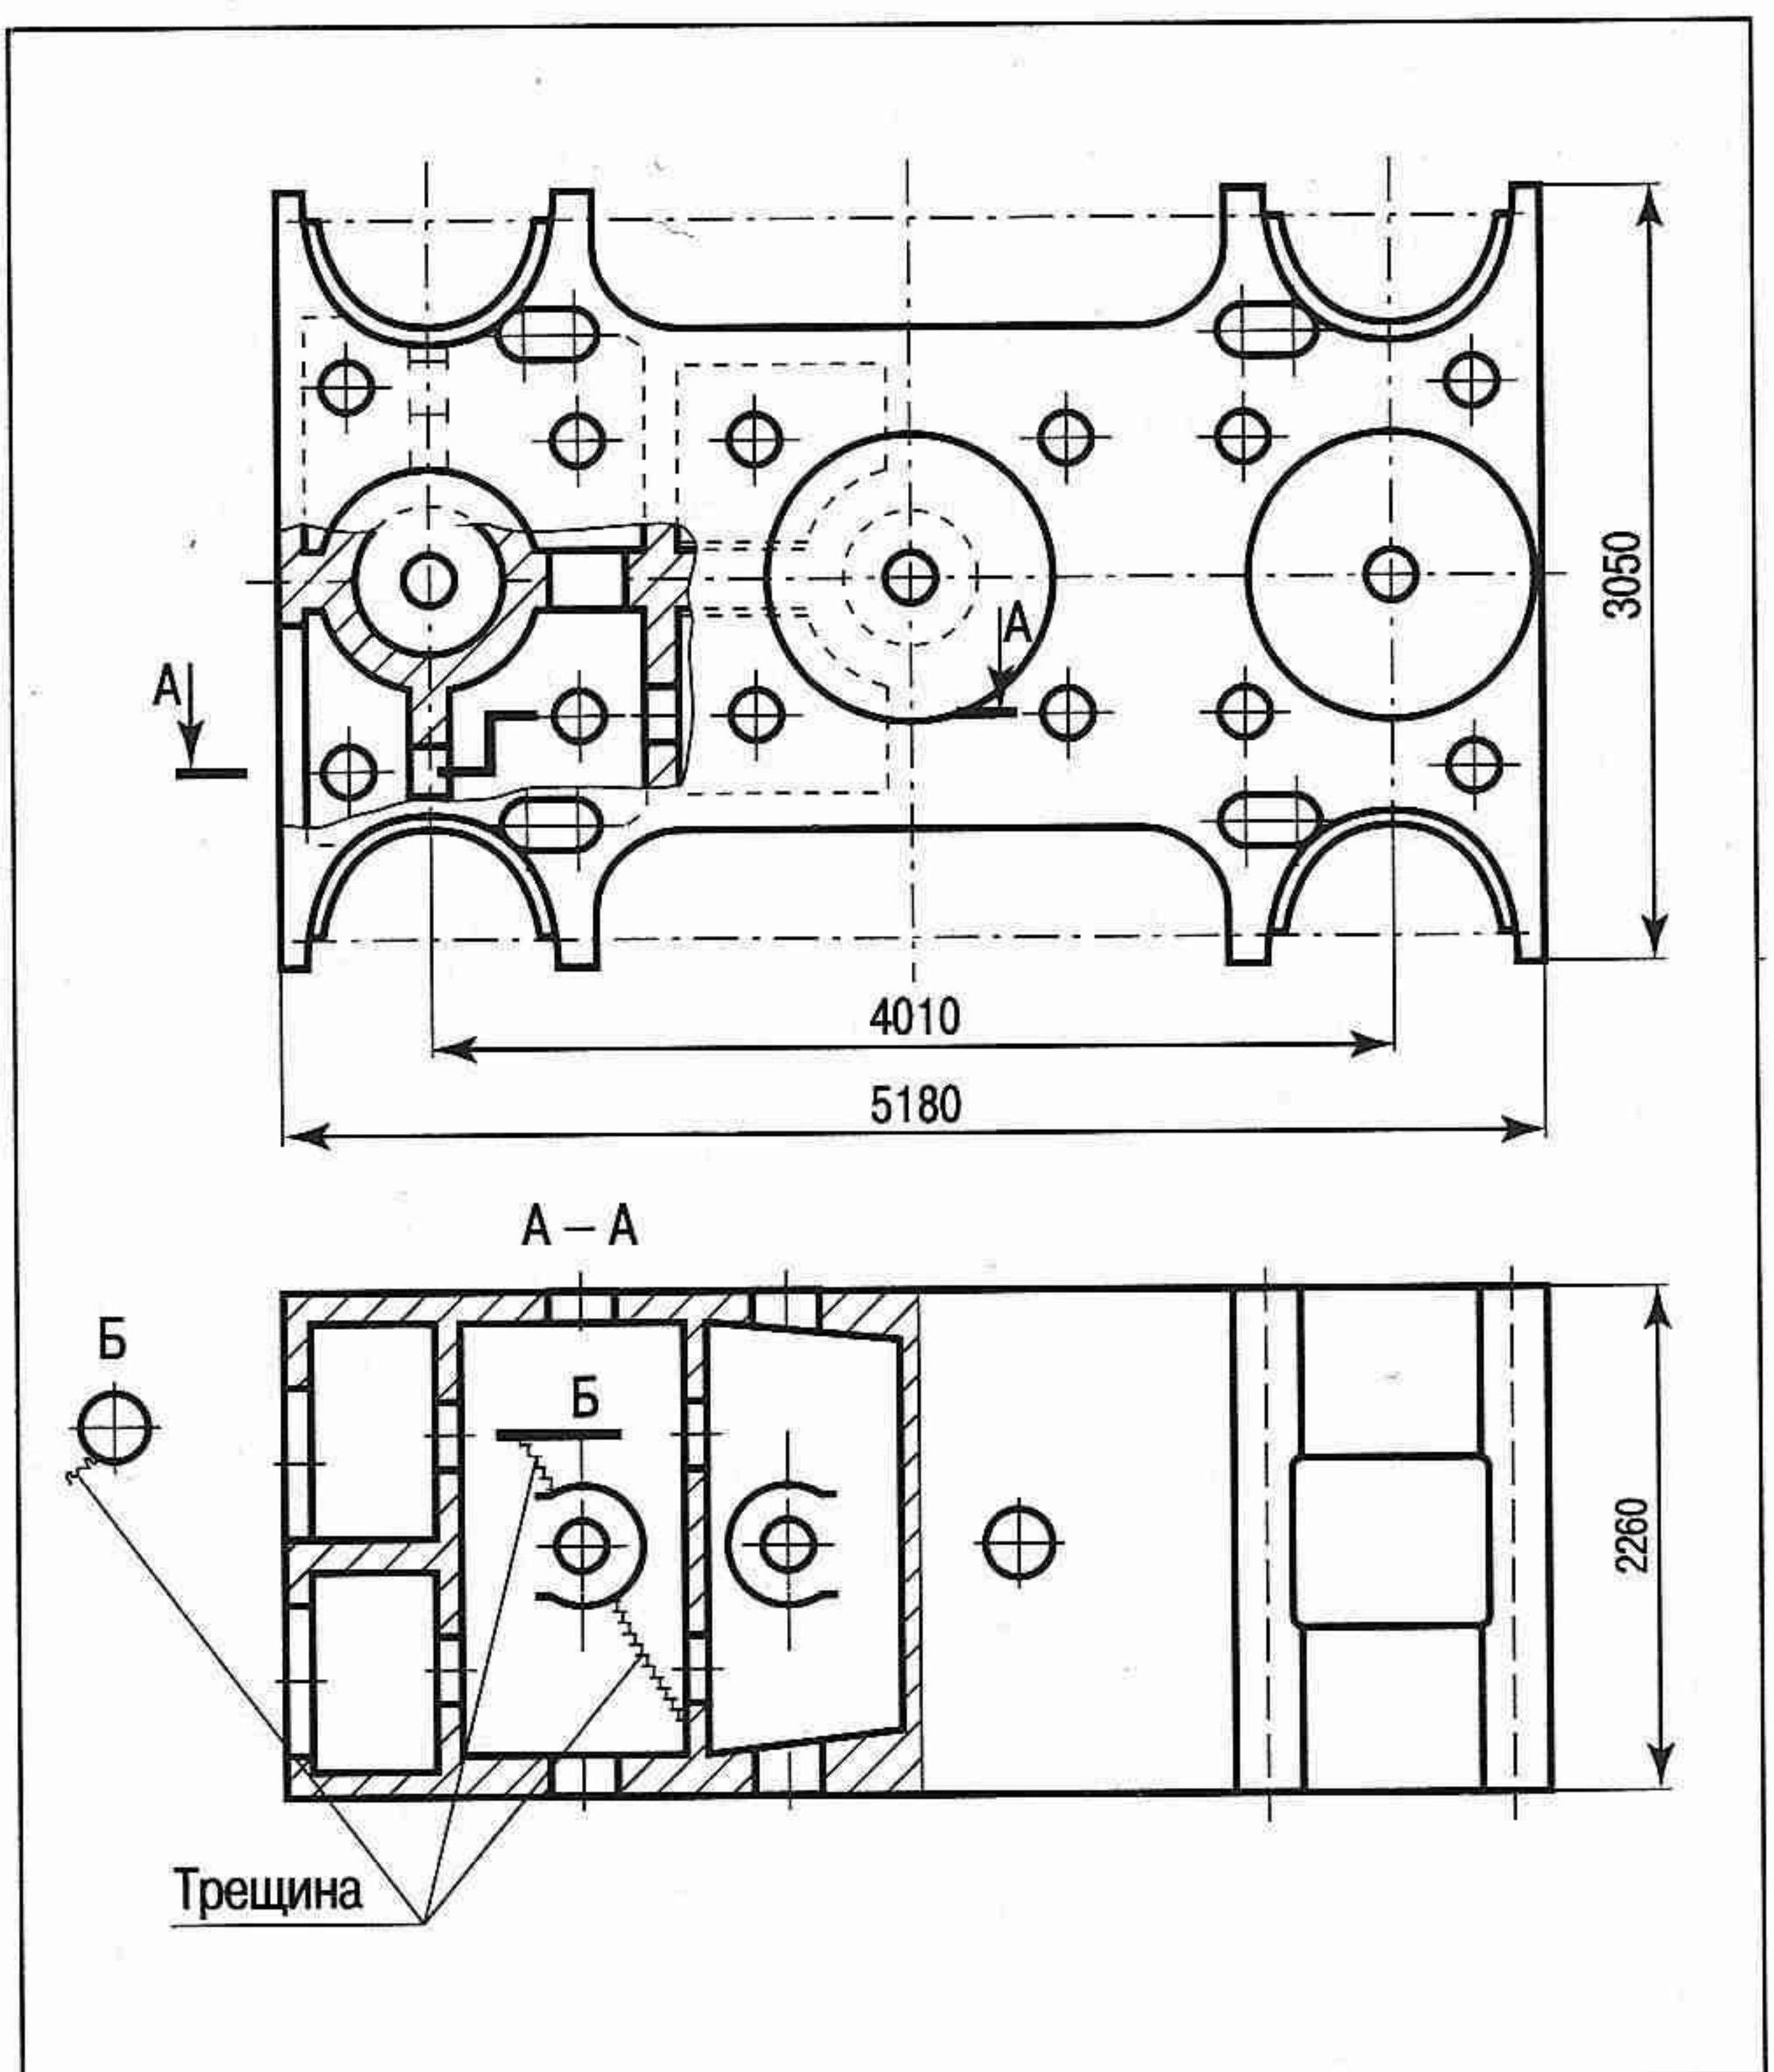
Рис. 9. Подвижная поперечина пресса усилием 100 МН с трещинами во внутренних ребрах

На рис. 9 представлена подвижная поперечина пресса усилием 100 МН. Результаты расчетов показали, что на контурах отверстий во внутренних ребрах уже возникли трещины, развитие которых может привести к

разрушению поперечины. Однако небольшой диаметр отверстий во внешних стенках не позволял проникнуть во внутренние полости и обследовать состояние контуров отверстий. Для доступа во внутренние полости автогеном были разделаны отверстия во внешних торцевых стенках. В результате были обнаружены трещины большой протяженности.

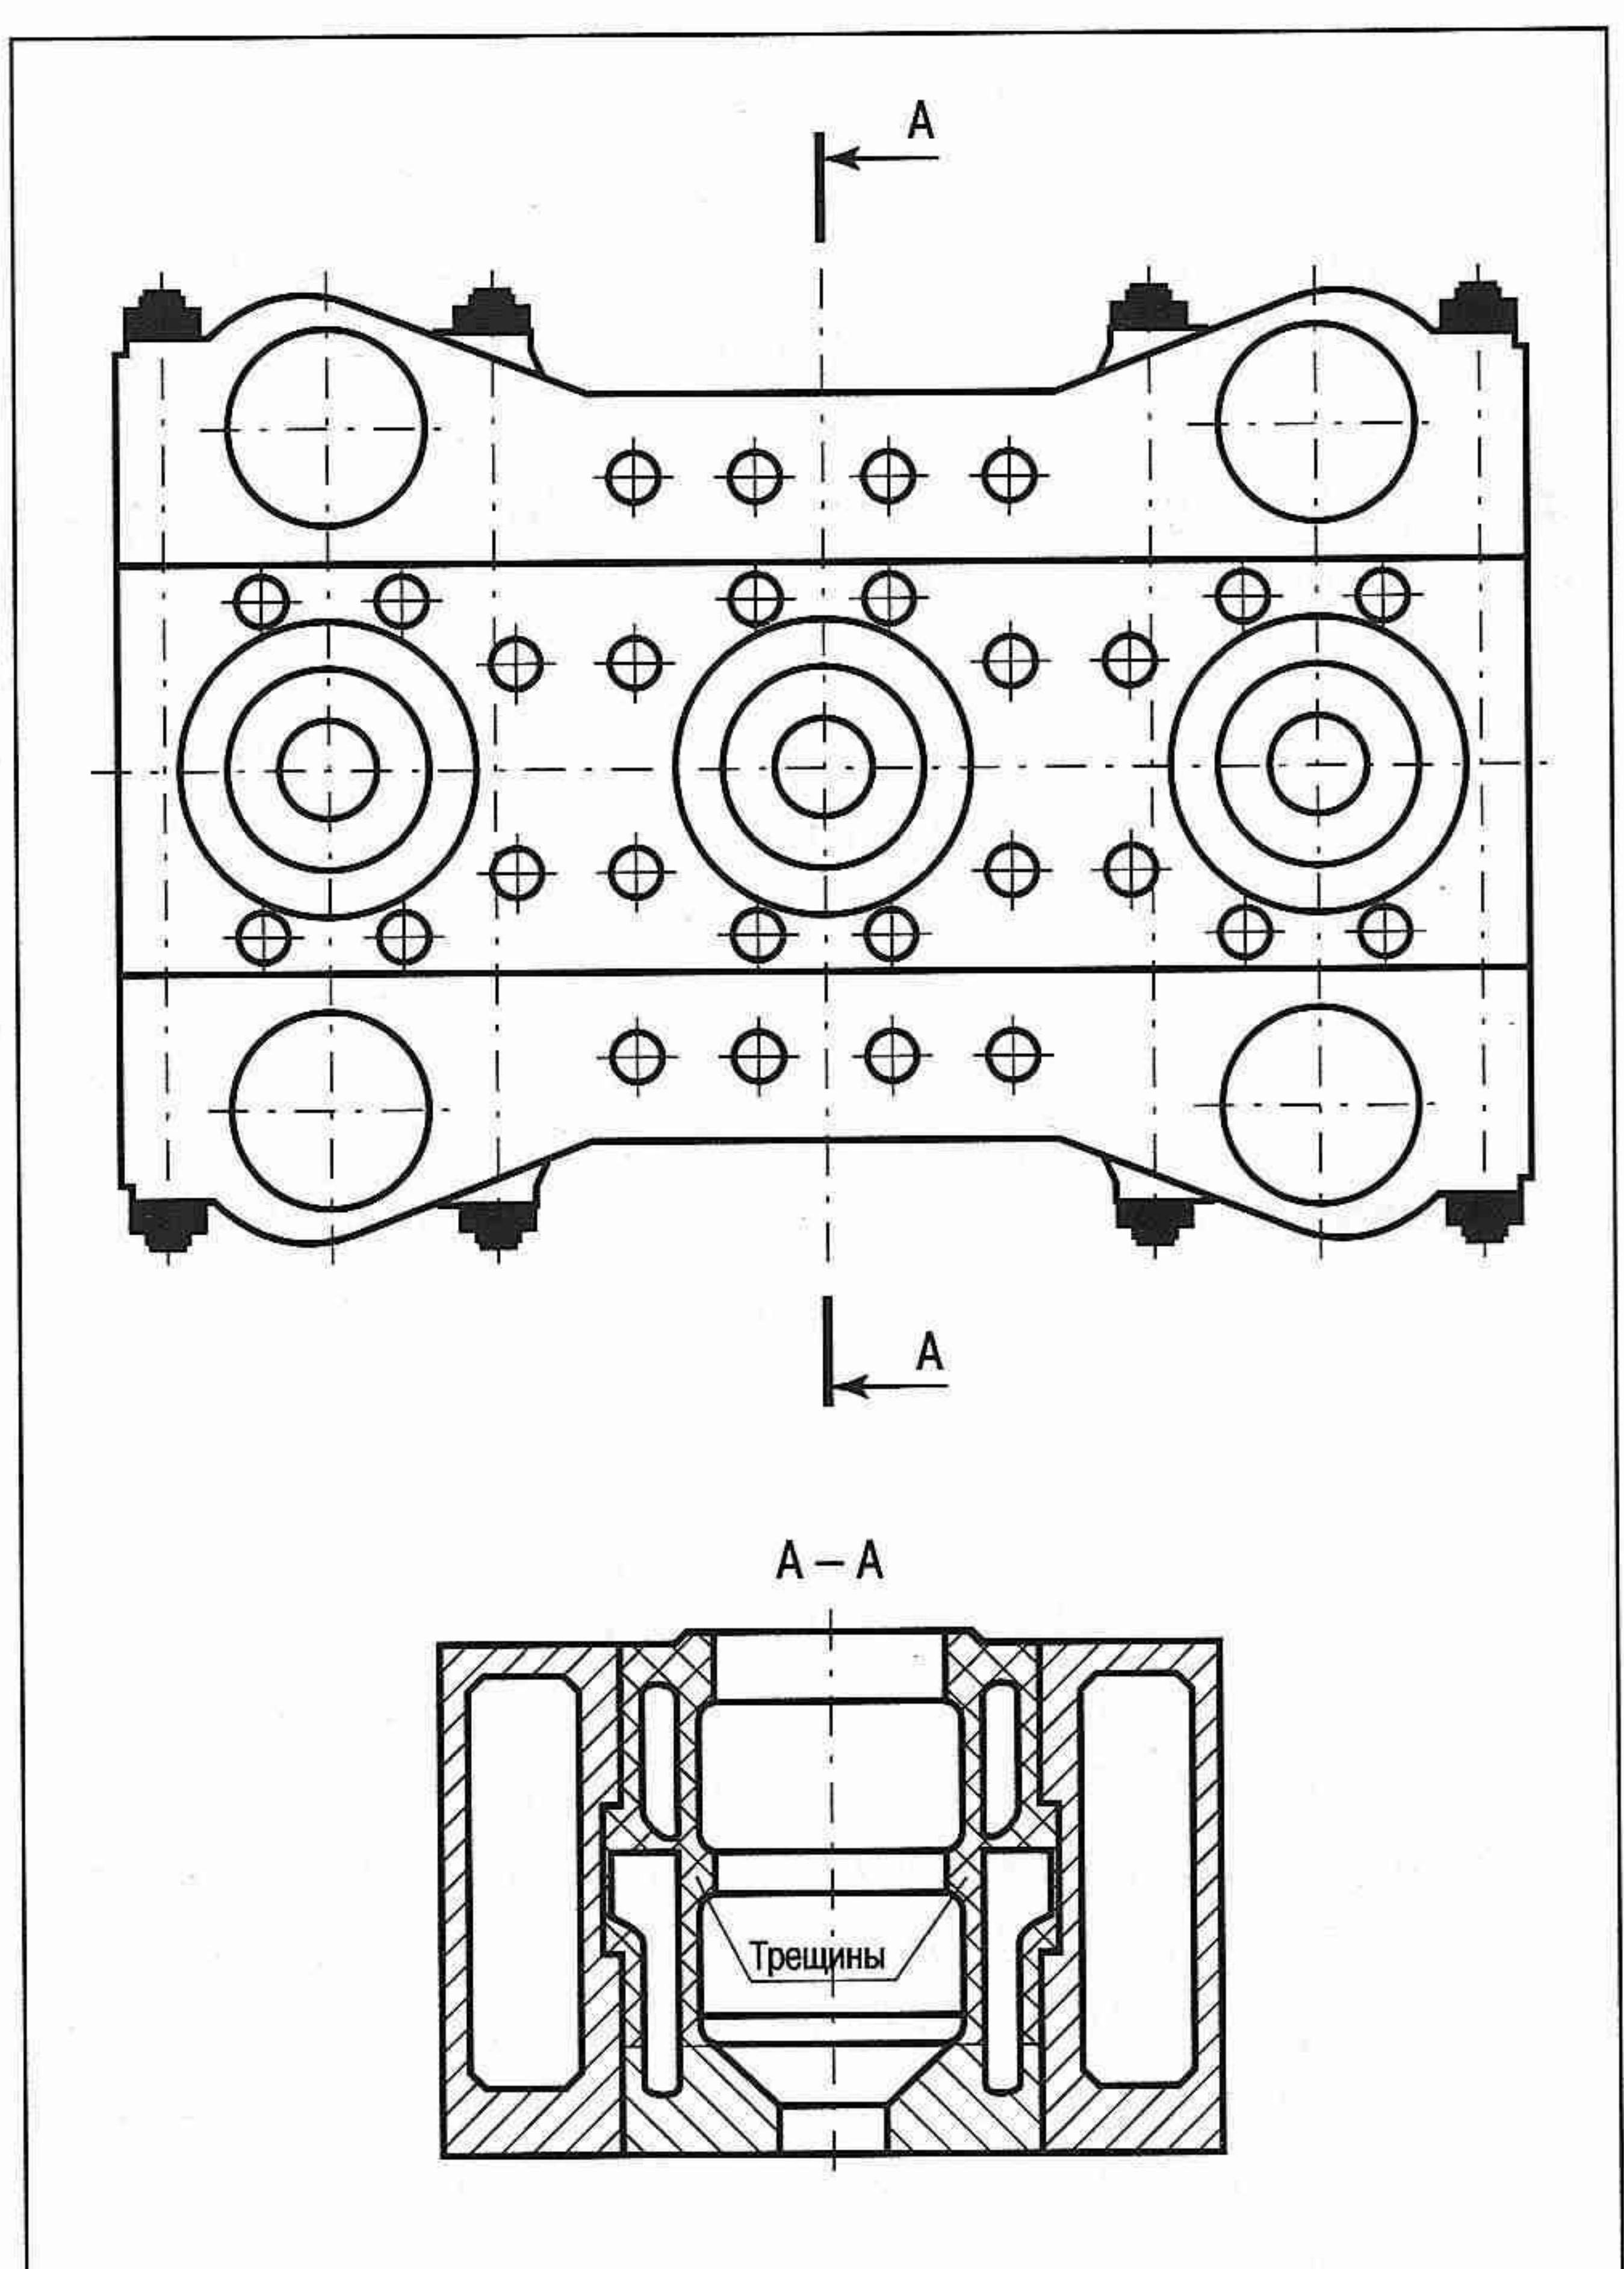
Рис. 10. Подвижная поперечина пресса усилием 150 МН с трещинами в сечении внутренней балки

На рис. 10 показана подвижная поперечина пресса усилием 150 МН и схема ее разрушения. Поперечина состоит из трех продольных балок коробчатого сечения, стянутых шпильками. Общая масса поперечины 180 т, масса средней балки 95 т. Совместную работу обеспечивают шпоночные выступы, пазы балок и силы трения на плоскостях разъема за счет усиления затяжки стяжных шпилек. До момента обнаружения трещины пресс проработал около 30 лет. Номинальные напряжения в опасном сечении составляют 50 МПа, максимальные напряжения с учетом концентрации на контурах отверстий в растянутом поясе не превышают 125 МПа, что меньше предела выносливости материала поперечины (Ст 35Л).

Разрушение поперечины вызвано нарушением согласованности работы отдельных ее частей, которое произошло за счет разработки сопряженных поверхностей балок поперечины, ослабления и полной потери усилия затяжки стяжных шпилек. При передаче усилия крайних цилиндров только средней балкой номинальные напряжения в ней возрастают вдвое, а максимальные напряжения на контуре отверстия достигают 250 МПа, что значительно выше предела выносливости литой стали. Имеются и другие места возникновения трещин в составных поперечинах, например в зонах угловых переходов шпоночных пазов.

Проведение специальных профилактических мероприятий по предупреждению отказов до возникновения трещин требует меньших затрат, чем восстановление или замена разрушенной поперечины. Среди таких мероприятий можно отметить хорошо разработанные методы упрочнения контуров отверстий, удаление поверхностных слоев с микроповреждениями, заварка отверстий до возникновения трещин на их контурах по специально разработанной методике. Опыт показывает, что профилактические мероприятия можно выполнить во время планово-предупредительных и плановых капитальных ремонтов.
