## Исследование причин возникновения трещин в поперечинах мощных гидравлических прессов в зонах действия сжимающих нагрузок

### Investigation of the causes of cracks in the crossbars of powerful hydraulic presses in the areas of compressive loads

*Проведен анализ причин возникновения усталостных трещин в базовых деталях гидравлических прессов в зонах действия сжимающих напряжений. Рассмотрено влияние внецентренного нагружения и дефектов литья на усталостную прочность деталей прессов.*

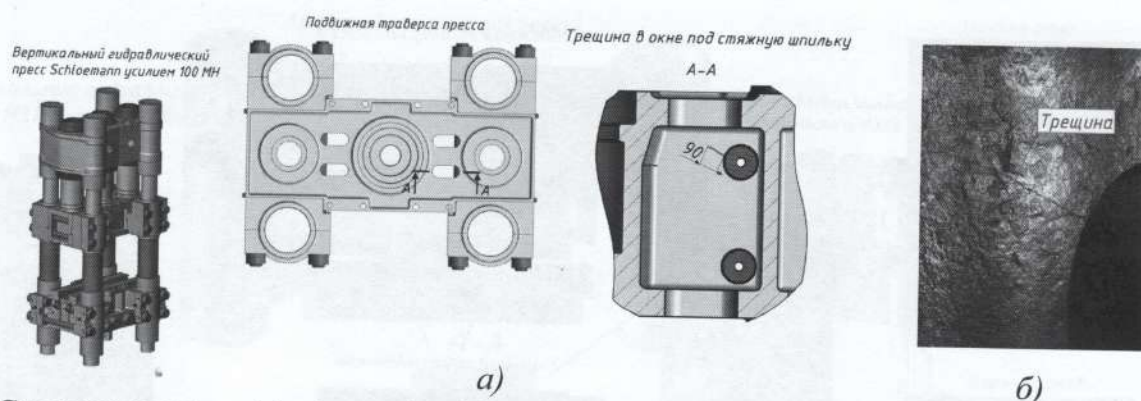
Рис. 1. Схема расположения (а) и фотография (б) трещины в корпусе подвижной траверсы

Однако на практике имеет место ряд случаев возникновения трещин в зонах действия сжимающих напряжений. К примеру, при диагностике состояния базовых деталей гидравлического штамповочного прессы *Shloemann* усилием 100 МН обнаружена трещина в технологическом окне под стяжную шпильку корпуса подвижной траверсы (см. рис. 1).

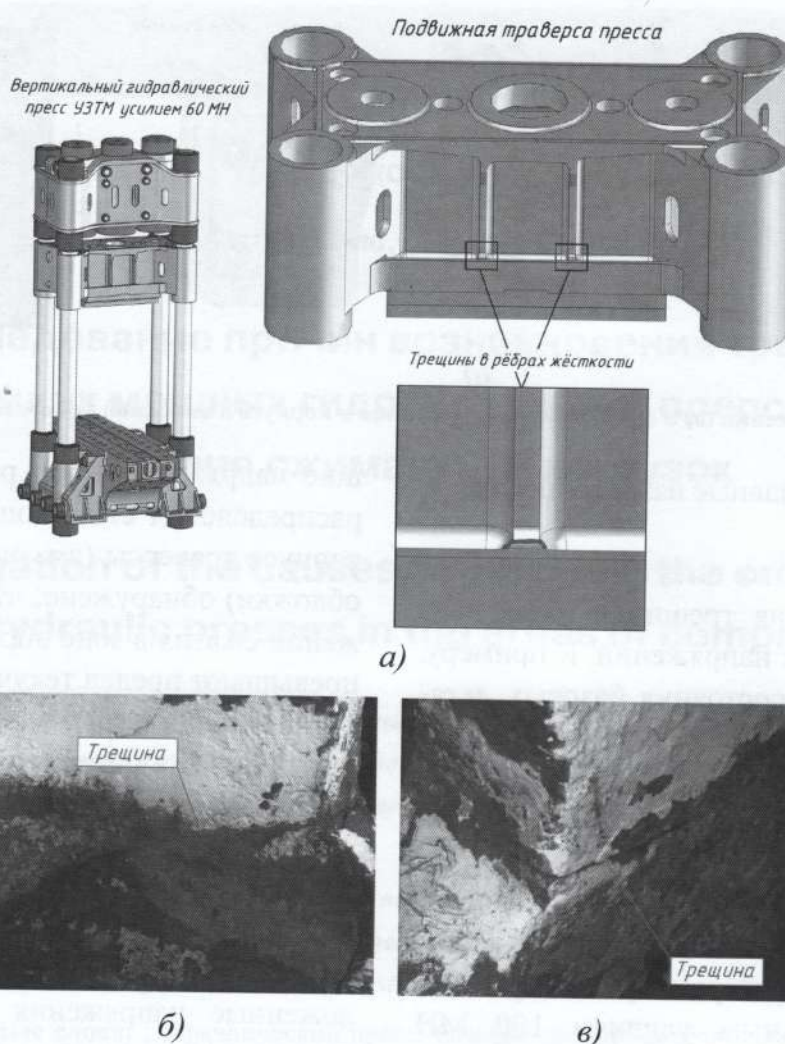
Одной из причин возникновения усталостных трещин в базовых деталях прессы является эксплуатация оборудования за рамками проектных режимов работы. Так, например, при осмотре подвижной траверсы ковочного прессы УЗТМ усилием 60 МН во внешних ребрах жесткости обнаружены трещины (см. рис. 3).

Рис. 3. Схема расположения трещин в корпусе (а) и их фотографии (б, в) во внешних ребрах подвижной траверсы пресса

На некоторых прессах уже проведены ремонтно-восстановительные работы выявленных усталостных трещин посредством сварки [2–4]. Трещины, образовавшиеся в ребрах подвижной траверсы прессы усилием 60 МН, о которых написано выше, в свою очередь, также заварены (см. рис. 8).

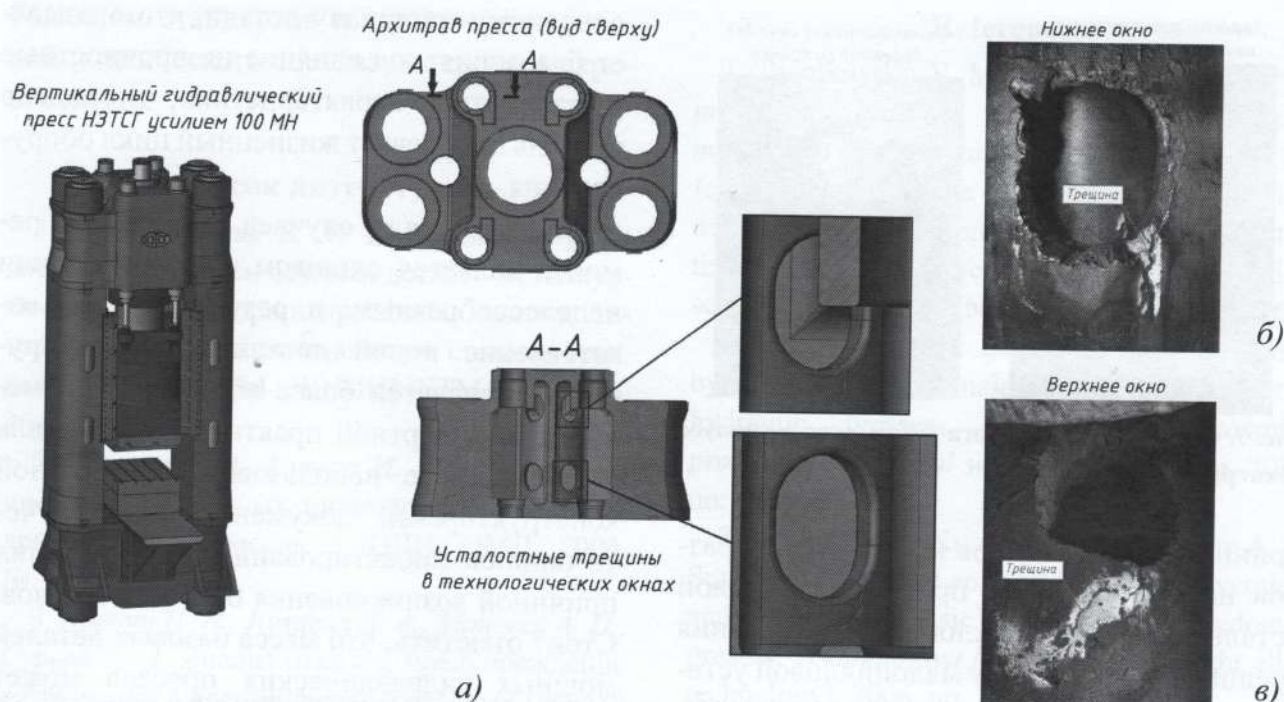
Рис. 5. Схема расположения трещин в корпусе архитрава пресса (а) и их фотографии (б, в) в технологических окнах

Следующим фактором, оказывающим негативное влияние на прочностные и усталостные характеристики базовых деталей прессов, является качество литья. Подтверждением данного высказывания может служить факт образования трещин в технологических окнах архитрава гидравлического пресса усилием 100 МН (см. рис. 5).

В конструкции архитрава присутствует четыре пары технологических окон, расположенных симметрично относительно продольной и поперечной осей пресса. Трещины возникают лишь в двух из них, на кромках которых присутствуют литейные дефекты. Согласно результатам конечно-элементного расчета сжимающие напряжения, действующие в нижнем окне, несущественно превышают предел текучести стали 35Л, из которой изготовлен архитрав, и составляют 318 МПа, а напряжения в верхнем окне вовсе составляют 165 МПа (см. рис. 6, 3-я полоса обложки).

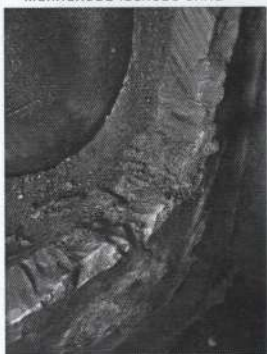
Тот факт, что трещины образуются в технологических окнах, на кромках которых присутствуют литейные дефекты в виде неравномерных несплошностей, которые, в свою очередь, служат дополнительными концентраторами напряжений, позволяет выдвинуть предположение, что причиной возникновения данных трещин является именно плохое качество литья. Для сравнения на рис. 7 представлены фотографии с дефектами на кромке и без них.

Дефекты литья на кромке  
технологического окна

Технологическое окно без  
дефектов на кромке

Рис. 7. Фотографии технологических окон в корпусе  
архитрава прессы

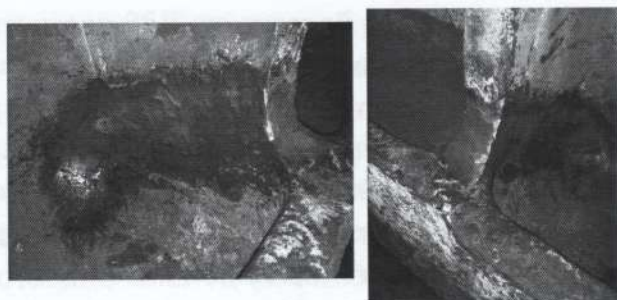
Рис. 8. Фотографии заваренных трещин во внешних  
ребрах траверсы

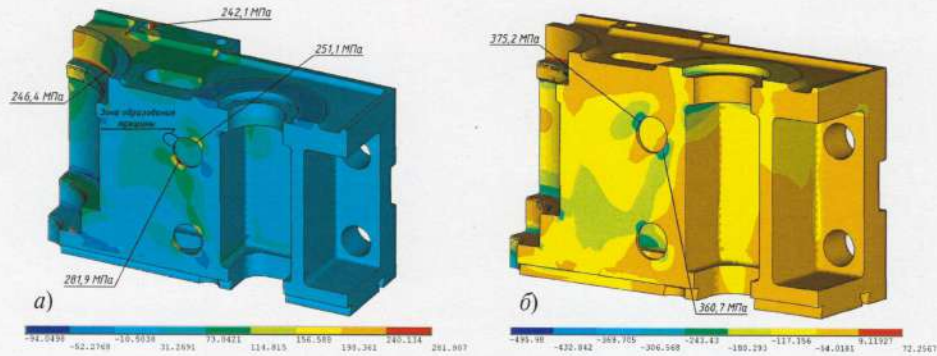
Результат конечно-элементного расчета конструкции траверсы при нагружении прессы номинальным усилием 100 МН представлен на рис. 2, а, см. 3-ю полосу обложки, а механические характеристики стали 35Л, из которой изготовлена траверса, приведены в таблице.

По результатам расчета видно, что напряжения в зоне образования трещины не только не превышают напряжение усталости, но и вообще имеют отрицательное значение. Это свидетельствует о том, что в данной зоне в принципе отсутствуют растягиваю-

щие напряжения. При рассмотрении поля распределения сжимающих напряжений в корпусе траверсы (см. рис. 2, б, 3-я полоса обложки) обнаружено, что значения напряжений сжатия в зоне образования трещины превышают предел текучести стали 35Л.

Рис. 2. Напряженное состояние подвижной траверсы (¼ часть детали):  
а, б — главные напряжения  $\sigma_1$ ,  $\sigma_3$ , МПа, соответственно

Таким образом, можно сделать предположение, что разрушение в данной зоне вызвано малоцикловою усталостью. Механизм образования трещин в сжатой зоне исследован экспериментально при испытании крупногабаритных заготовок [1], и его суть заключается в том, что как только приложенные напряжения сжатия начинают превышать величину предела текучести, в этом объеме металла происходит релаксация напряжений, и снятие нагружения уже воспринимается, как растяжение.

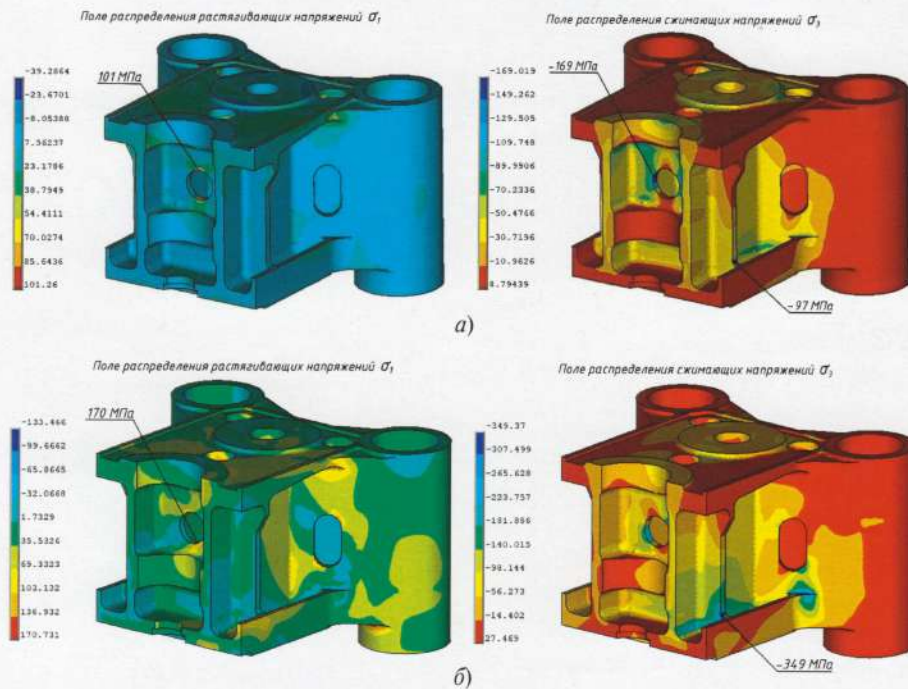
Напряжения сжатия в зоне образования трещин не превышают значения 97 МПа, а максимальные сжимающие напряжения возникают во внутреннем окне стенки центрального отверстия и составляют 169 МПа (см. рис. 4, а, 3-я полоса обложки). Уровень же растягивающих напряжений, в свою оче-

редь, не превышает 101 МПа. Исходя из полученных результатов, можно сделать вывод, что конструкция подвижной траверсы обладает неограниченной долговечностью, так как значения действующих растягивающих напряжений не превышают предела усталости, а сжимающих – предела текучести стали 35Л, из которой изготовлена траверса. Следовательно, необходимо искать причины, из-за которых возникает перераспределение значений напряжений, результатом чего становится появление трещин в ребрах подвижной траверсы.

гического процесса на прессе производитсяковка заготовок с их внецентренным расположением относительно оси пресса, т. е. с эксцентриситетом. Конечно-элементный расчет конструкции показывает, что при внецентренном нагружении в ребрах возникают напряжения сжатия равные 349 МПа, что превышает предел текучести стали 35Л, значение первых главных напряжений в данном случае увеличивается несущественно – до 170 МПа (см. рис. 4, б, 3-я полоса обложки). Таким образом, можно сделать вывод, что появление данных трещин также связано с механизмом малоциклового усталости. Однако стоит отметить, что причина возникновения «благоприятных» условий

Рис. 4. Поля распределения растягивающих  $\sigma_1$  (слева) и сжимающих напряжений  $\sigma_3$  (справа) при проектном режиме нагружения (а) и нагружении с эксцентриситетом (б)

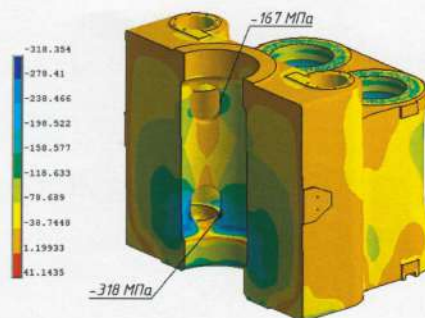
Рис. 6. Напряженное состояние подвижной траверсы (½ часть детали),  
главные напряжения  $\sigma_3$ , МПа
