## **Влияние износа контактной поверхности подвижной траверсы гидравлического штамповочного пресса на ее сопротивление усталости**

**Аннотация.** Проведен анализ причин разрушения подвижной траверсы штамповочного пресса силой 100 МН, входящего в состав колесопрокатного стана. Исходя из результатов прочностного расчета, данная траверса обладает неограниченной долговечностью при работе оборудования в рамках проектных режимов эксплуатации. Согласно выдвинутой гипотезе причиной образования трещин послужило изменение условий контакта между сопряженными поверхностями подвижной траверсы и штамподержателя в результате износа. По результатам измерительного контроля, проведенного контактным методом лазерным трекером, получены облака точек, характеризующие фактическую форму каждой из поверхностей сопряженных деталей. Для проведения конечно-элементного расчета полученные облака точек совмещались с трехмерными моделями контактирующих деталей для получения условий контакта, максимально приближенных к натурным. На основании прочностного расчета конструкции с учетом фактических контактных условий обосновано образование усталостных трещин вследствие увеличения уровня действующих напряжений, связан

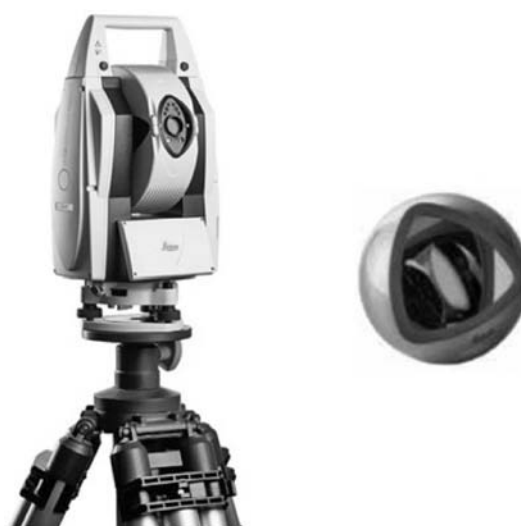
Для определения реальных условий контактного взаимодействия опорных поверхностей подвижной траверсы и инструмента выполнены их замеры. В качестве средства измерения использовали переносную координатно-измерительную систему АТ-402 фирмы Leica, измерения проводили на ударопрочный уголкового отражатель (рис. 5).

Рис. 5. Лазерный трекер Leica At-402 и уголкового отражатель

ключается к компьютеру, на котором установлено метрологическое программное обеспечение для сбора и анализа данных. Так как трекер следит за отражателем и подключен к компьютеру, управляющая программа "знает" положение центра отражателя в системе координат трекера (или любой другой). Далее с помощью отражателя посредством контактных измерений (отражатель помещается прямо на измеряемую поверхность) набирается облако точек на детали, по которым программа строит геометрические элементы, например, цилиндры (валы/отверстия), плоскости (границы, фланцы), конусы и т.п. Далее уже на основе этих элементов совместно с массивом точек оцениваются точность размера, формы и расположения контролируемых поверхностей: расстояния между плоскостями, межосевое расстояние, соосности, параллельности, неплоскостности и т.п.

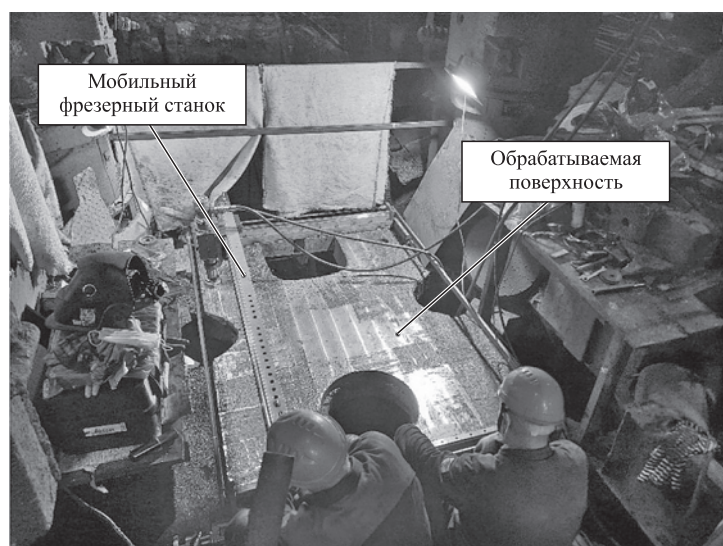
**Рис. 8. Процесс механической обработки основания пресса мобильным фрезерным станком**

По окончании наплавки проводят фрезеровку наплавленного слоя для получения плоскости. В настоящее время все большее распространение получает механическая обработка крупногабаритных деталей с применением мобильного оборудования [19—21]. Это позволяет осущест-

влять восстановление поверхностей в условиях цеха без демонтажа и транспортировки деталей, снижая логистические и временные издержки. Пример процесса механической обработки опорной поверхности основания пресса силой 50 МН показан на рис. 8.

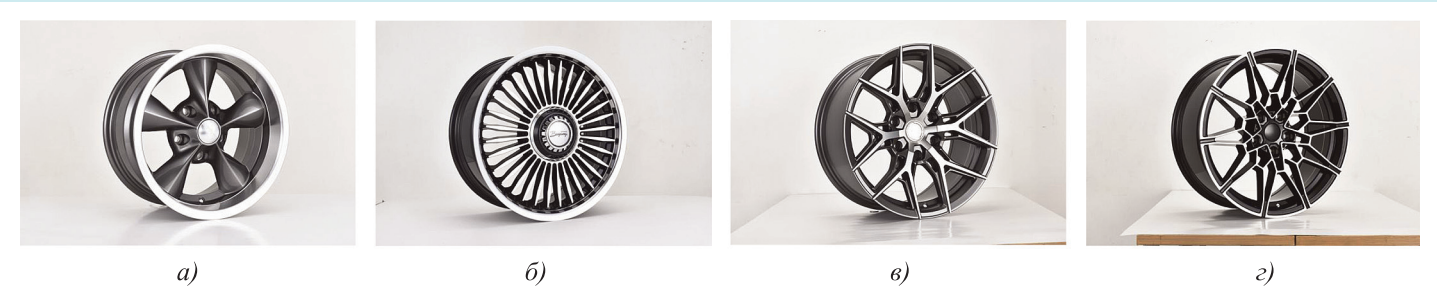
Рис. 1. Диски, изготовленные методом литья под низким давлением:

а — диск с толстыми спицами; б — диск с тонкими спицами; в — диск с расходящимися тонкими спицами; з — диск со сходящимися тонкими спицами
